# 福島県楢葉町駐在福島第一原子力発電所現地確認結果 報告書

令和6年2月8日（木）9：15～15：50

高温焼却炉建屋東側

高温焼却炉建屋東側壁面配管からの水の漏えいの状況

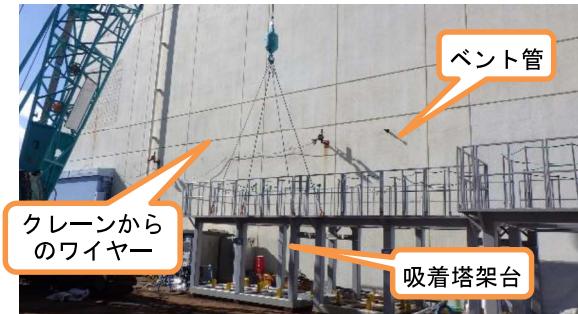
(写真1)

- ・ 高温焼却炉建屋東側壁面配管（ベント管）からの水の漏えいはなかった。（写真1）
- ・ 高温焼却炉建屋東側では、汚染土壤回収のための作業が、現地確認時は休止していた。（写真2）
- ・ 昨日、漏えい箇所に保管されていたクレーンはブームを寝かした状態で保管されていたが、本日は、吸着塔の架台にワイヤーが据え付けられており、移動するための準備が行われていた。（写真1、3）
- ・ 昨日、高温焼却炉建屋東側に一時保管されていた吸着塔は撤去されていた。（写真4）
- ・ 地面に敷設されているゴムシート及び鉄板の撤去はまだ実施されていなかった。（写真5）
- ・ 昨日から、高温焼却炉建屋東側には区画が設けられており、当該区画のうち南側の一部がGゾーンに設定されていたが、本日はYゾーンに設定されていた。（写真6）

高温焼却炉建屋東面とベント管の状況

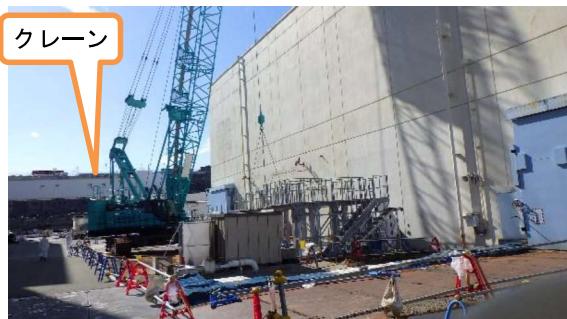
(写真2)

高温焼却炉建屋東面の状況

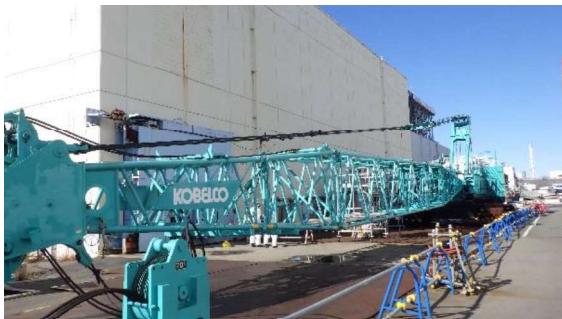
(写真3－1)  
高温焼却炉建屋東側に保管されていたクレーンの状況(2月7日撮影)

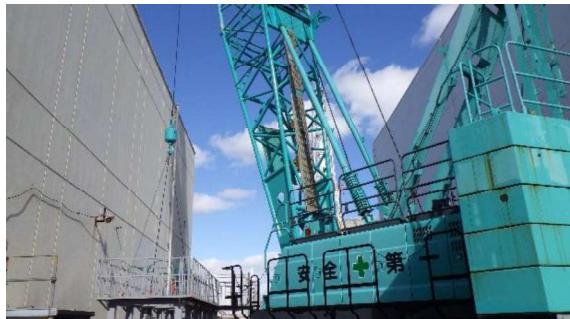
(写真3－2)  
高温焼却炉建屋東側でのクレーンの状況(2月8日撮影)

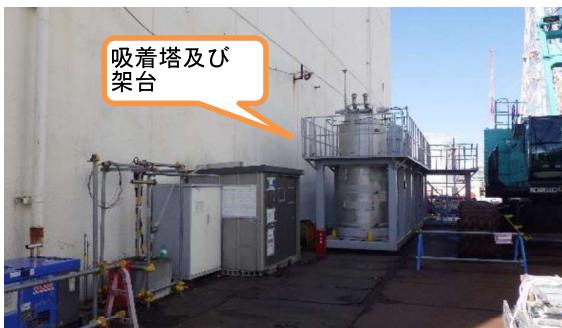
(写真4－1)  
高温焼却炉建屋東側に保管されていた吸着塔の状況(2月7日撮影)

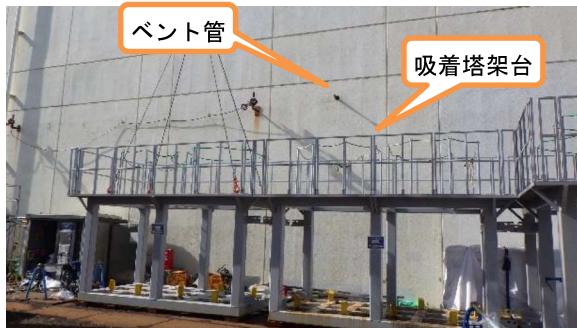
(写真4－2)  
高温焼却炉建屋東側に保管されていた吸着塔架台の状況(2月8日撮影)

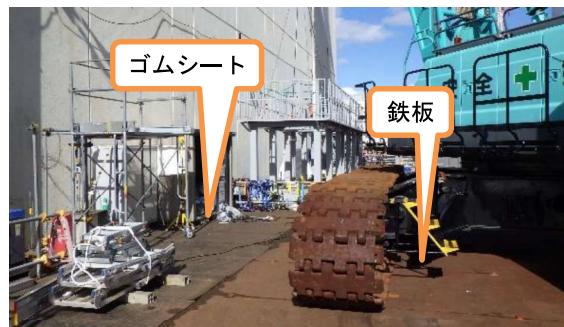
(写真5)  
高温焼却炉建屋東側地面の状況

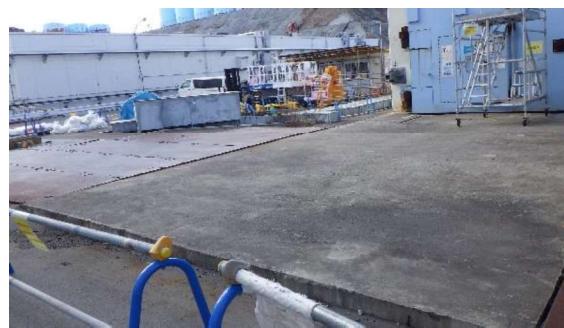
(写真6－1)  
昨日Gゾーンで本日Yゾーンに設定されていた箇所

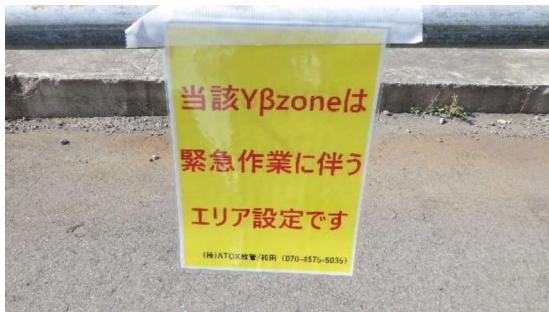
(写真6—2)  
区画に設置されていた表示
