福島第一原子力発電所現地確認報告書

令和6年2月14日（水）

高温焼却炉建屋東側

高温焼却炉建屋東側壁面配管からの水の漏えいの対応状況

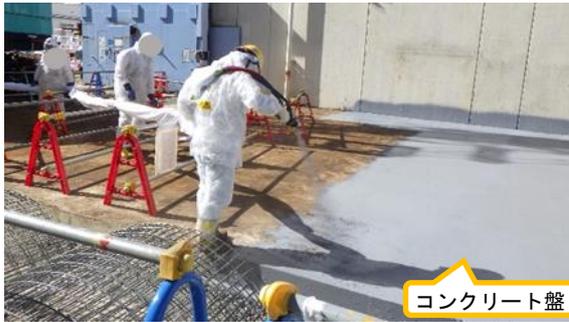
(写真1-1)
コンクリート盤表面へのポリウレア
塗装作業状況
(東側から撮影)

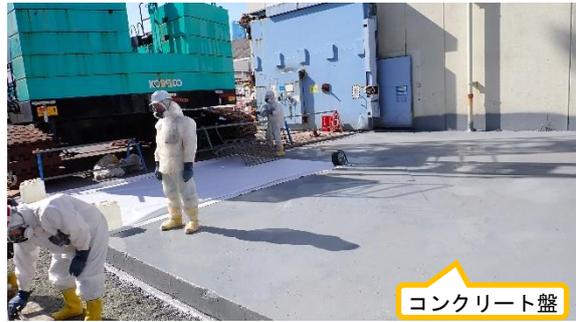
(写真1-2)
コンクリート盤表面へのポリウレア
塗装状況
(東側から撮影)

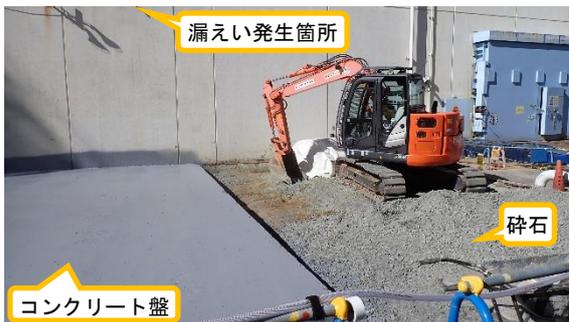
(写真2-1)
コンクリート盤北側の砕石による埋
め戻しの状況
(東側から撮影)

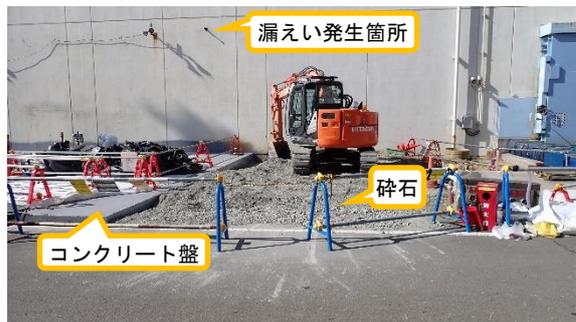
(写真2-2)
コンクリート盤北側の砕石による埋
め戻しの状況
(東側から撮影)

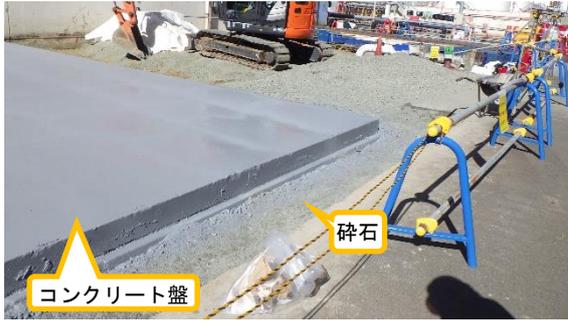
(写真 2-3)
 コンクリート盤東側の砕石による埋め戻しの状況
 (東側から撮影)

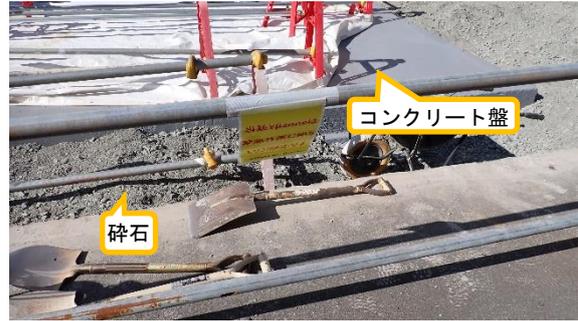
(写真 2-4)
 コンクリート盤東側の砕石による埋め戻しの状況
 (東側から撮影)

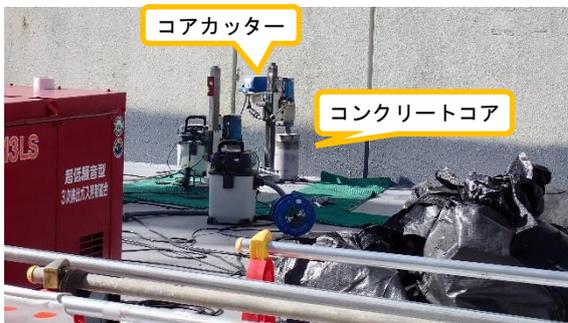
(写真 3)
 コアカッターを用いたコンクリートのコア抜き状況
 (東側から撮影)

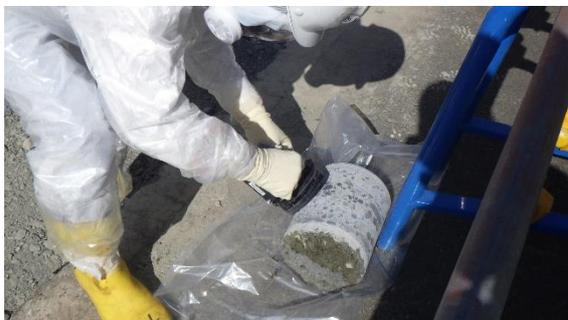
(写真 4)
 コンクリートコアの表面線量の測定状況
