不陸対策実証試験とその経過観察実施結果

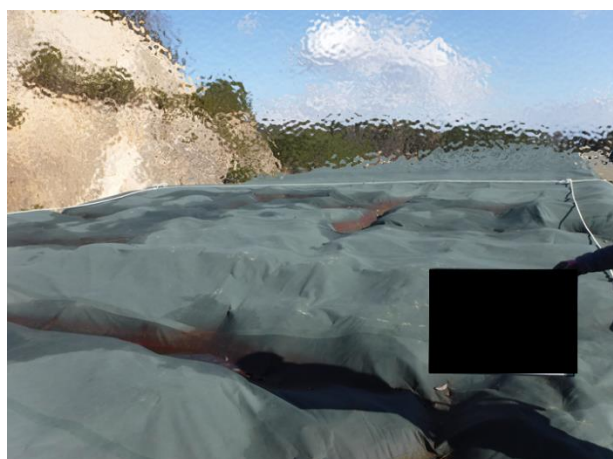
福島県県南地区の仮置場における、天端部に滞水した不陸が発生している保管場所を試験場所とした。試験場所の基本情報を表1に示す。また、施工前の試験場所の状況を図1に示す。

図1 施工前の試験場所の状況

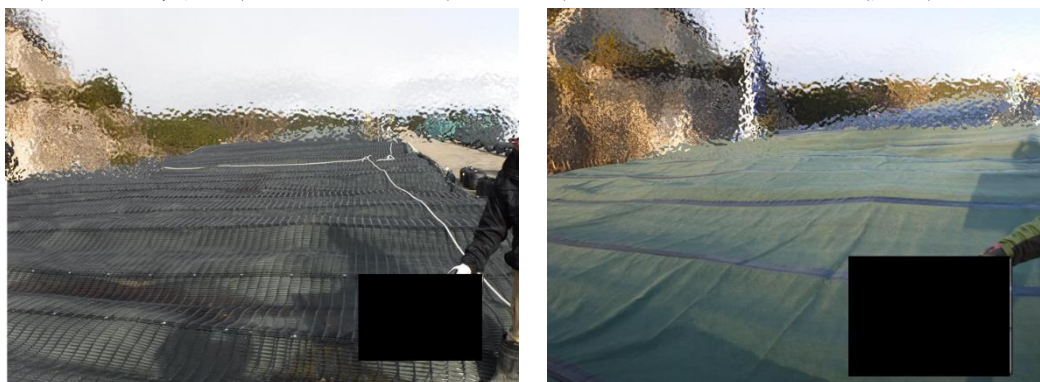
図3 実証技術の施工状況（左：ジオグリッド敷設、右：通気性防水シート敷設）

既存の仮置場上部シート上に一軸延伸タイプのジオグリッドを敷設し、敷設したジオグリッドの延伸方向に吊り下げ荷重を下げた後、その上から、通気性防水シート等を敷設した。ジオグリッドの敷設は、図2に示すジオグリッドの縦・横方向が、仮置場天端部短辺方向に縦方向、仮置場天端部長辺方向に横方向となるようにした。施工全体のフローを以下に、施工状況を図3にそれぞれ示す。

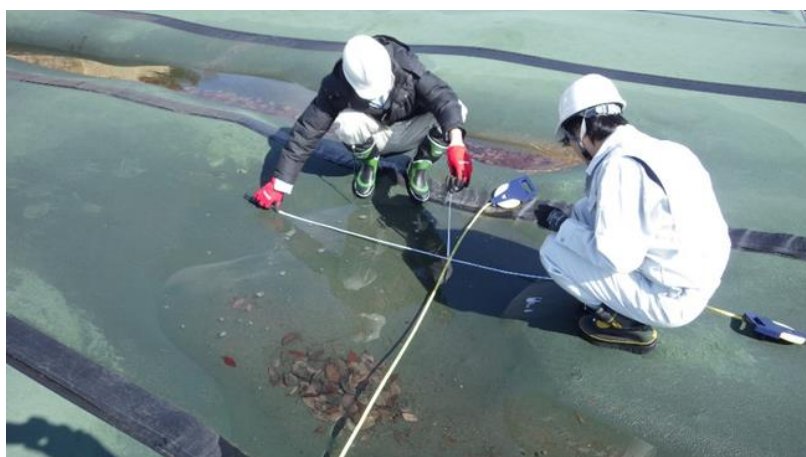
図4 経過観察実施の様子

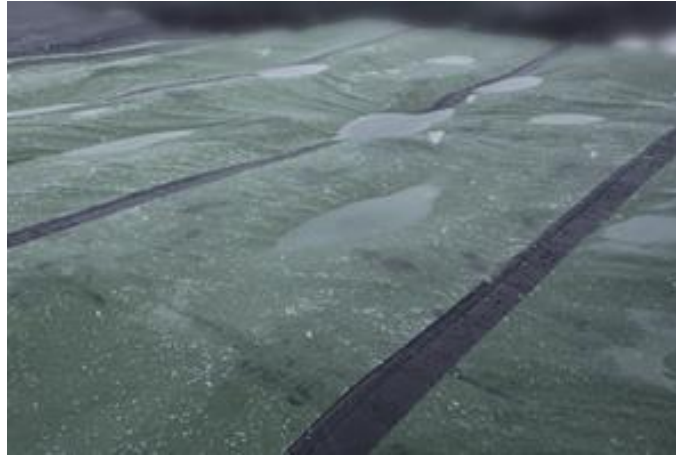
不陸の発生状況について、経過観察を行った中で確認された不陸の発生数の最大は施工前と同程度であった。また、不陸の発生数は、経過観察を行った時期により小さな不陸が乾燥等により消失しており、変動が確認された。

図6 経過観察時の試験場所の様子

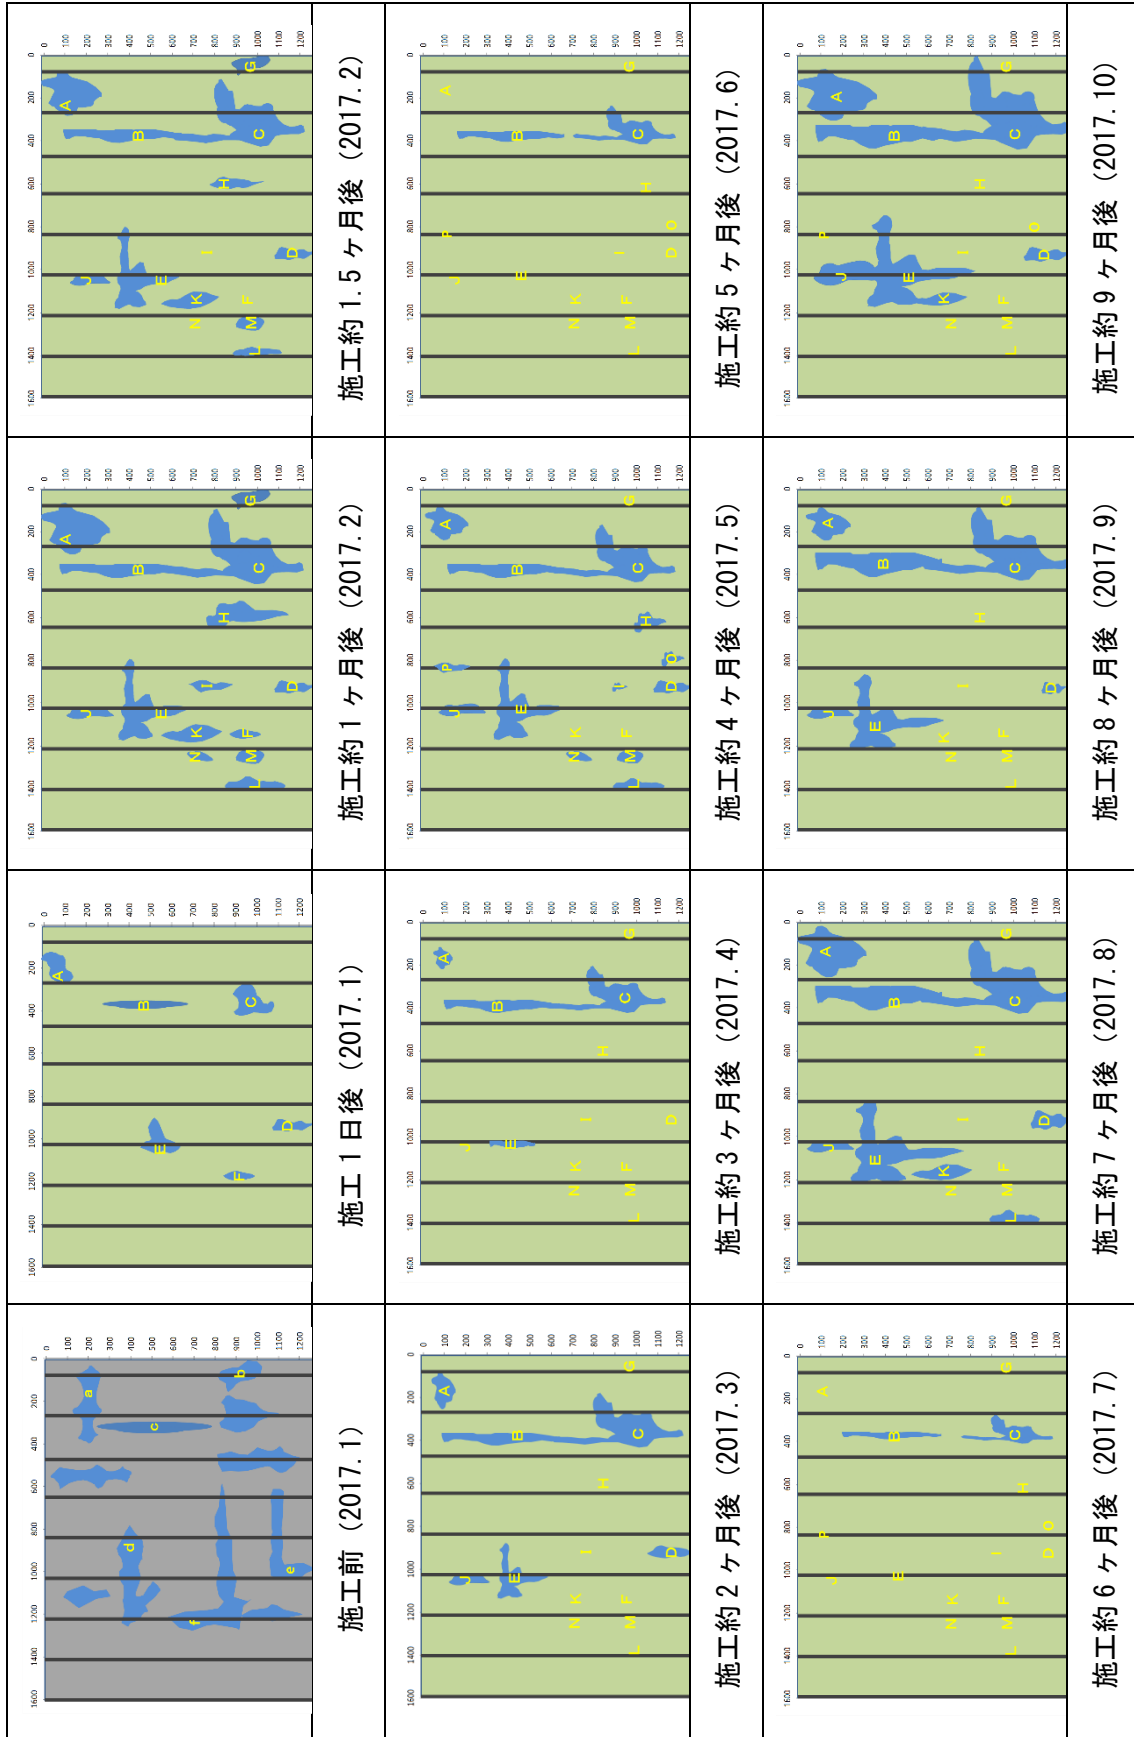
図 7-1 不陸発生位置の模式図

試験場所において経過観察を行い、滞水した不陸の発生状況を確認した。経過観察時の試験場所の様子を図6に示す。また、経過観察時に確認された不陸の発生位置の模式図を図7-1及び図7-2に示す。

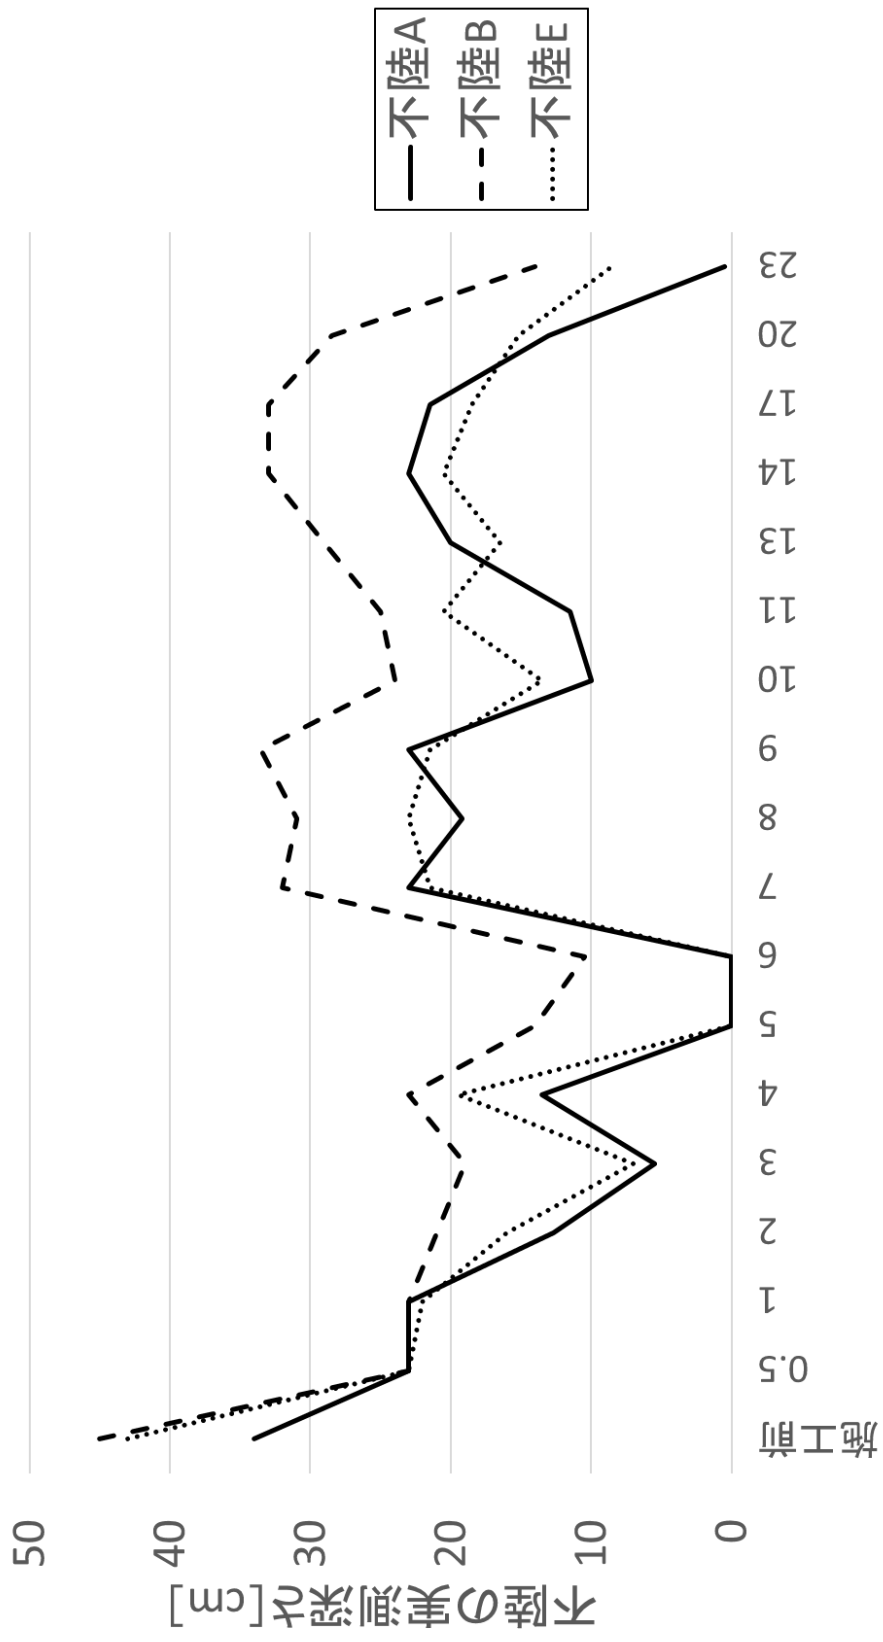
不陸の深さについて、施工前と施工後の発生位置は全く同じでないため、単純な比較とはならないが、経過観察時に測定した深さは、経過観察を行った時期により変動があるものの、施工前と比較して減少していることが確認できた。

図8 不陸の深さ測定結果

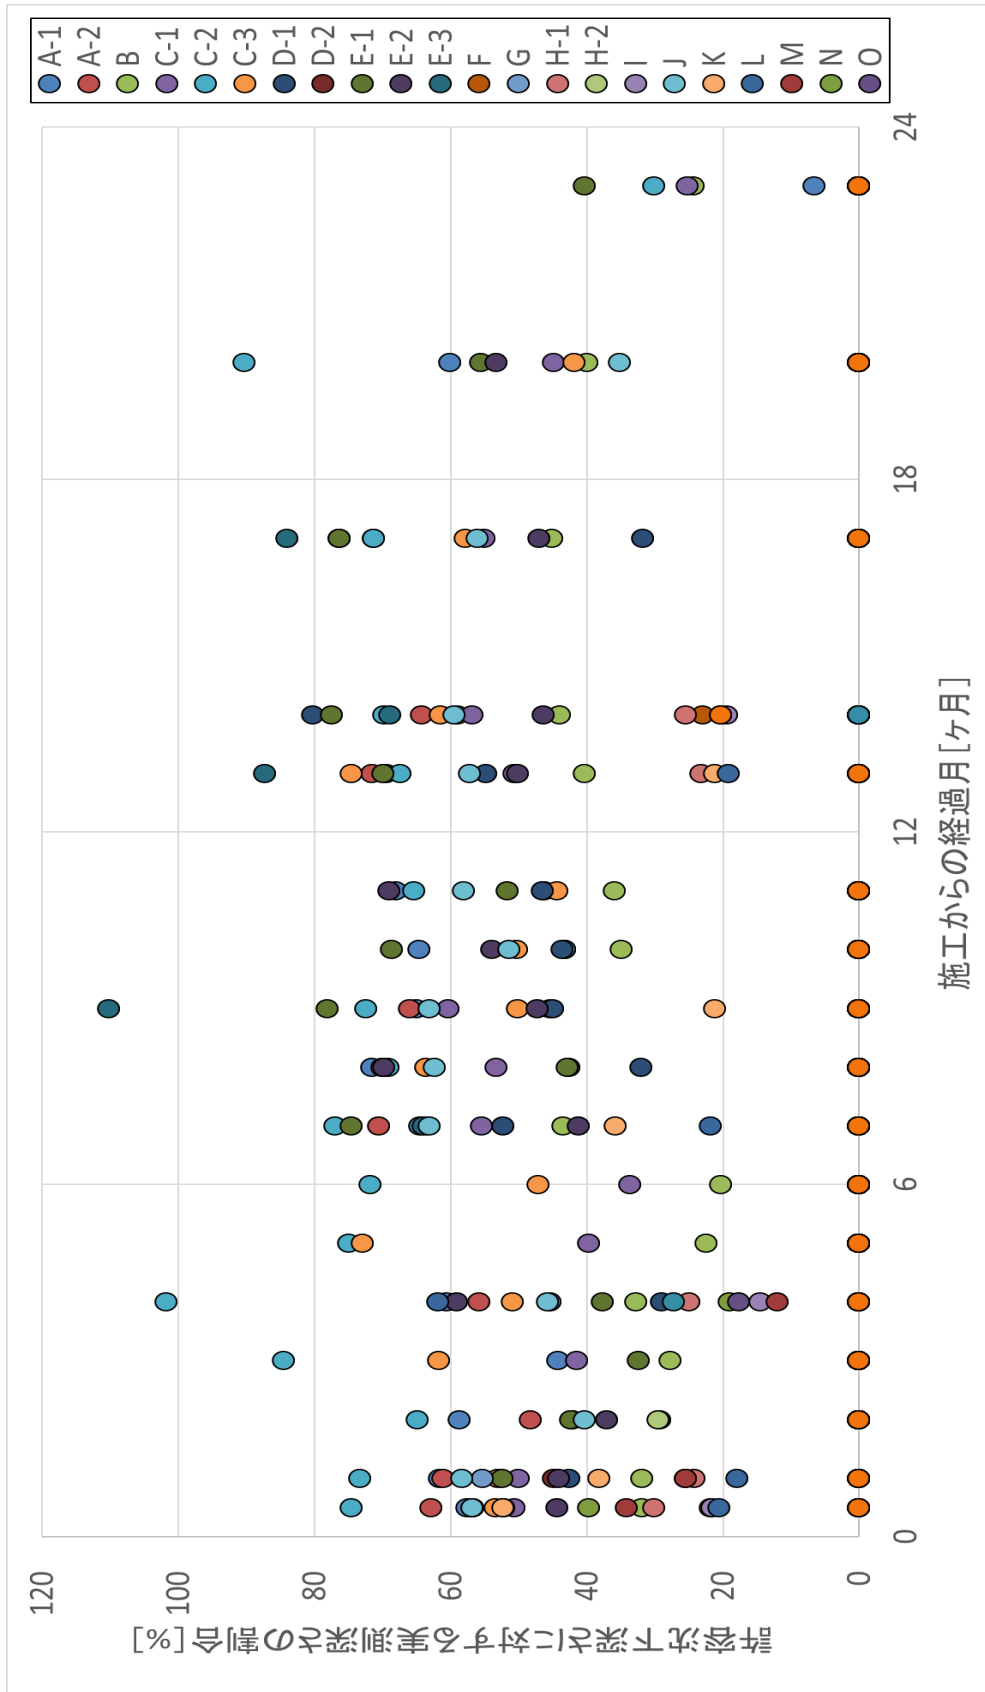
短辺方向における許容沈下深さに対する実測深さの割合は、ほぼ全ての不陸において100%以下であるのが確認できた。また、長辺方向における許容沈下深さに対する実測深さの割合は、不陸Bを除いたほぼ全ての不陸において100%以下であるのが確認できた。不陸Bは施工前の不陸で最も深さが大きく、かつ短辺方向に連続して発生した不陸cの上部に位置していた。ジオグリッドを敷設した際、短辺方向に荷重を下げているものの、テンションが足りておらず、既に陥没状となっていた可能性がある。ジオグリッド自身が敷設時に既に陥没状となっていた場合、ジオグリッド自体の伸びは品質管理伸び率（15%）に至らないため、本来の許容沈下深さ未満となる。これが一因となったことから不陸Bにおける長辺方向における許容沈下深さに対する実測深さの割合が100%を超えた結果となったと考えられる。なお、ジオグリッドが本来の品質管理伸び率に至っていないこと、シート自身にも伸びがあることから、不陸Bのジオグリッドやシートの損傷には至らないと考えられる。

図9 短辺方向（ジオグリッド縦方向）における許容沈下深さに対する実測深さの割合

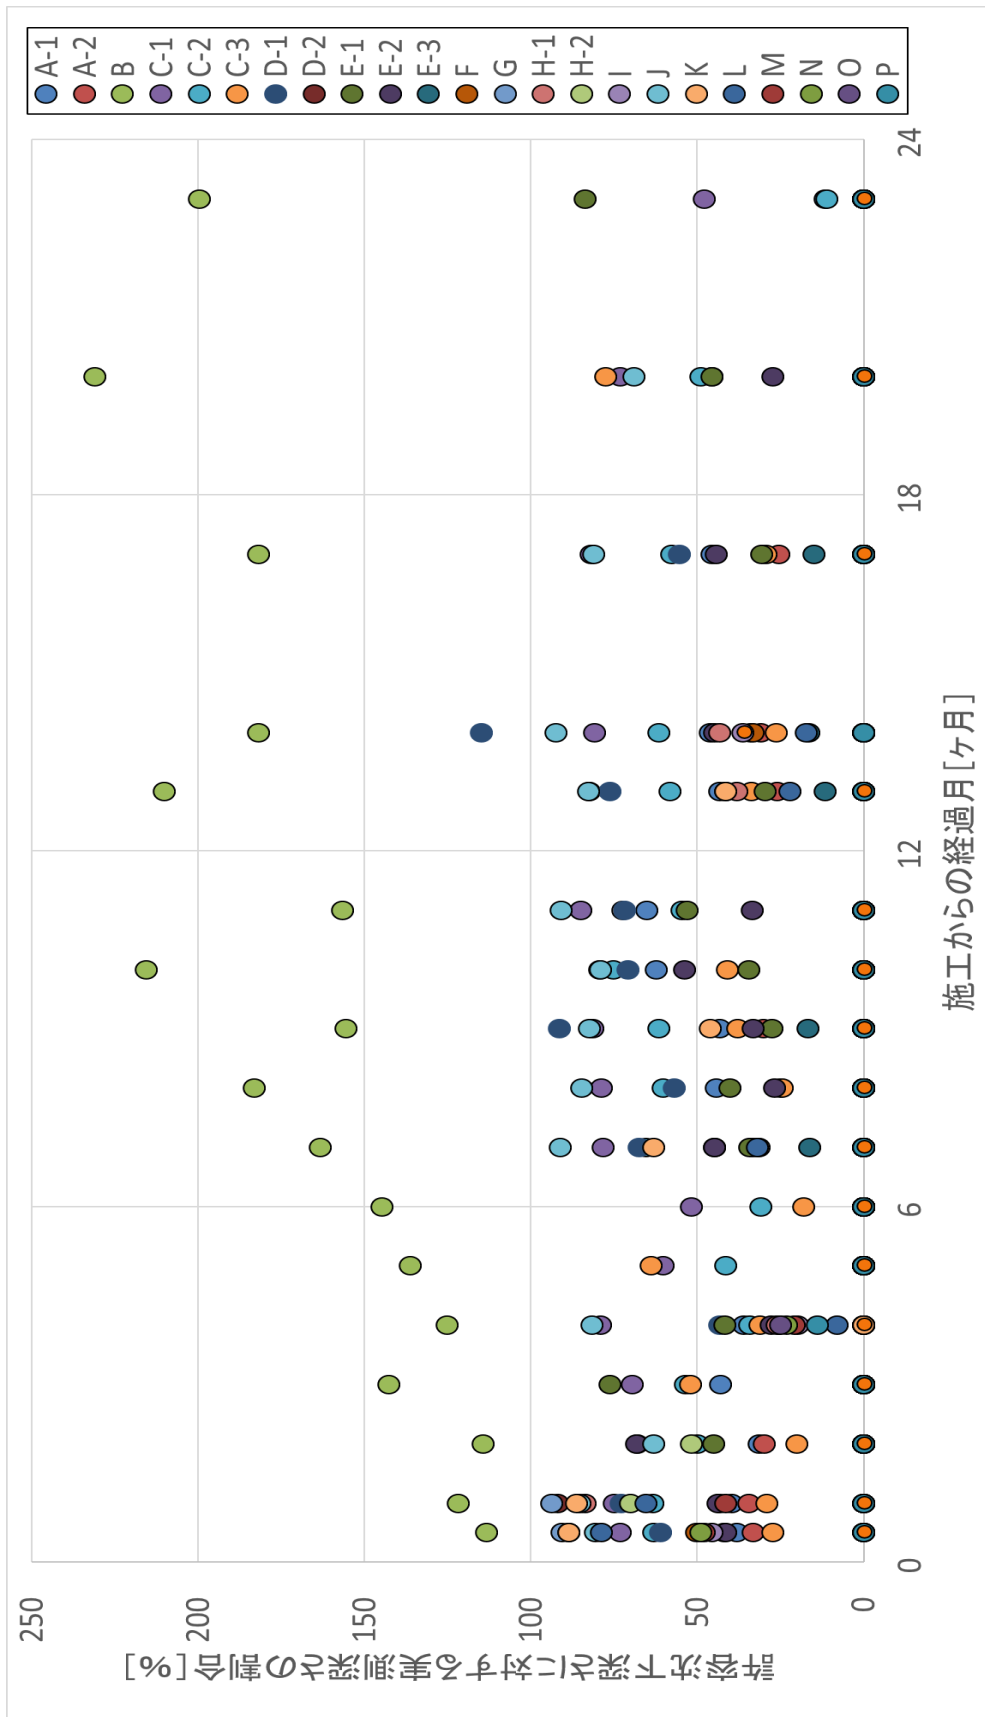
図 10 長辺方向（ジオグリッド横方向）における許容沈下深さに対する実測深さの割合
