福島第一原子力発電所現地確認報告書

令和6年4月4日（木）

- (1) 地震後に発生した中央交差点付近における溢水等の状況
- (2) 定検機材倉庫B棟の天井クレーンの復旧状況

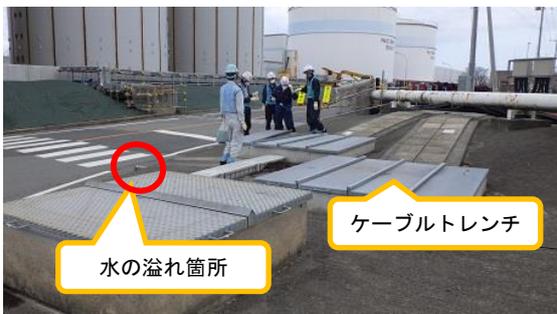
(写真 1)
中央交差点の状況

- ・中央交差点において当該配管を確認したところ、水の溢れは停止していた。（写真1）
- ・現場を確認していた東京電力社員から原因等を聴取した内容は以下のとおり。
 - 当該配管は、ケーブルトレンチ内の雨水を排水するための配管であり、設定水位に達するとポンプが自動起動し、溜まった雨水を道路に排水している。
 - 地震によりトレンチ内に溜まっていた雨水の水面が波打ったため、設定水位に達したと誤認し、ポンプが起動、雨水が道路に排水されたと考えられる。（写真2）
- ・東京電力が地震後にパトロールをした結果、原子炉注水設備、使用済燃料冷却設備、汚染水貯留タンク、その他設備に異常はなかった。

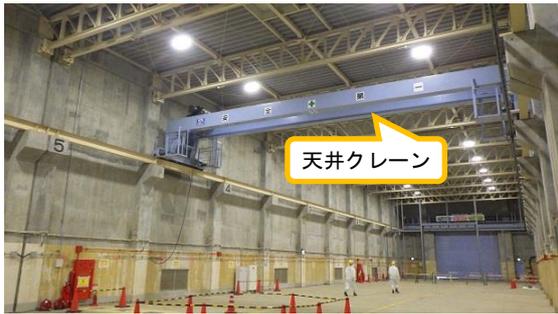
(写真3-1)
定検機材倉庫B棟の内部

- ・地震によるひび割れが発生した天井クレーンガーター受け^{*}の修理が完了していた。（写真3）

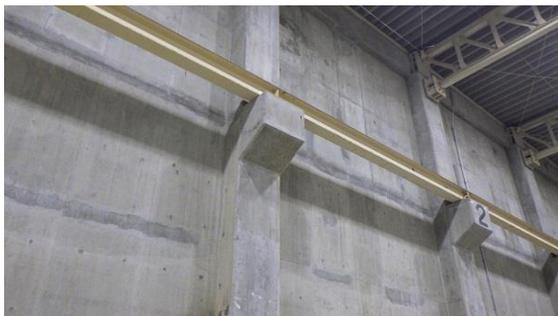
(写真3-2)
天井クレーンガーター受けの修理箇所①

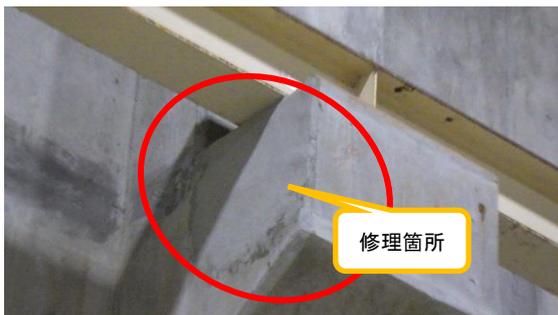
(写真3-3)
天井クレーンガーター受けの修理箇所② (写真3-2 拡大)
