## 福島第一原子力発電所現地確認報告書

日本海溝津波対策防潮堤設置工事現場（1～4号機東側、4号機南側）

日本海溝津波対策防潮堤設置の状況

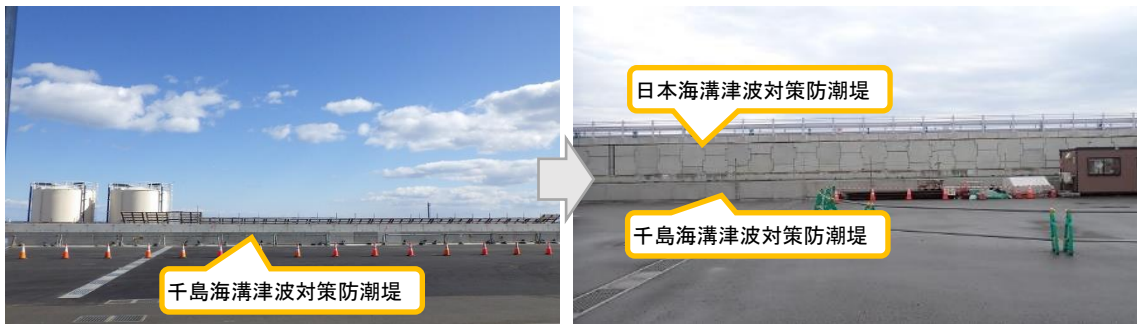
- ・防潮堤本体の設置が完了していた。防潮堤は千島海溝津波<sup>※1</sup>対策防潮堤（令和2年9月設置完了）に接する形で設置された。（写真1）
- ・T.P. 2.5m盤やT.P. 8.5mから防潮堤上部の道路へアクセスするための道路（乗入道路）の設置が完了していた。（写真2）
- ・防潮堤高さを上回る津波が襲来した際に防潮堤内側の海水を排水するフラップゲートの設置が完了していた。（写真3）

(写真1-1)  
防潮堤の状況  
(4号機タービン建屋東側)  
(令和2年2月5日撮影)

(写真1-2)  
防潮堤の状況  
(4号機タービン建屋東側)  
(今回撮影)

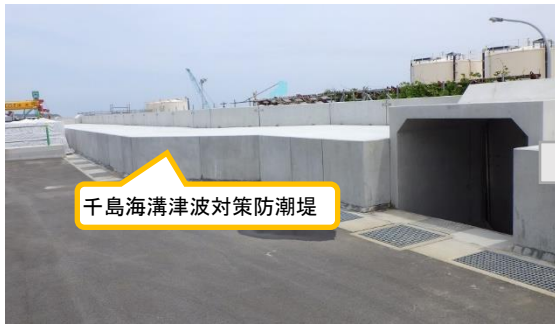
(写真1-3)  
防潮堤の状況  
(1号機タービン建屋東側)  
(令和3年6月25日撮影)

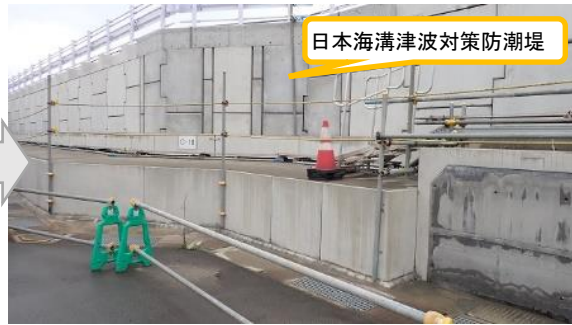
(写真1-4)  
防潮堤の状況  
(1号機タービン建屋東側)  
(今回撮影)

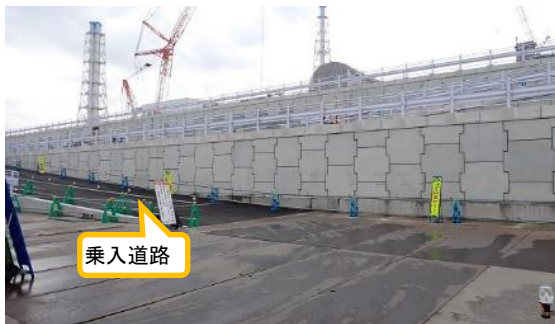
(写真2-1)  
乗入道路の状況  
(1~3号機タービン建屋東側)

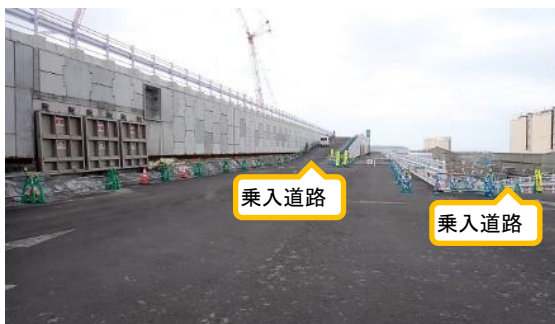
(写真2-2)  
乗入道路の状況  
(1~3号機タービン建屋東側)

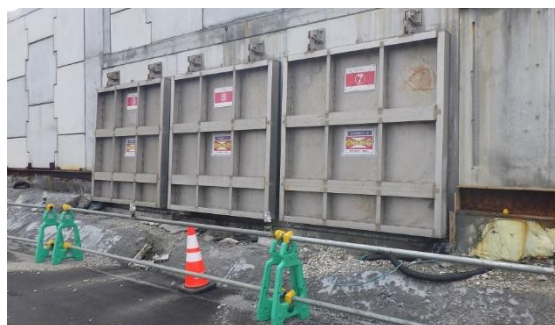
(写真3)  
フラップゲートの状況

※ゲートは常時閉状態（津波襲来時は閉状態）  
万が一防潮堤を越流した場合はゲートを通じて排水する

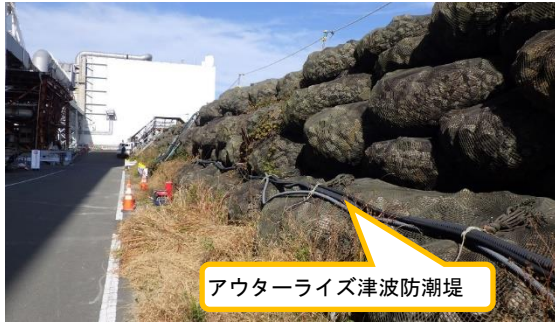
- ・防潮堤本体の設置が完了していた。防潮堤はアウターライズ津波<sup>※2</sup>対策防潮堤（平成23年6月設置完了）を補強する形で設置された。（写真4）
- ・プロセス主建屋南側から防潮堤上部の道路へアクセスするための道路（乗入道路）の設置が完了していた。（写真5）

(写真4-1)  
 防潮堤の状況  
 (プロセス主建屋東側)  
 (令和4年11月10日撮影)

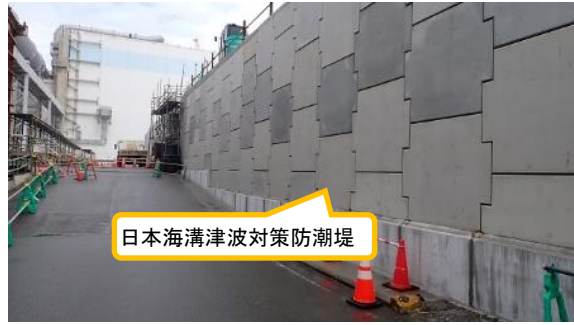
(写真4-2)  
 防潮堤の状況  
 (プロセス主建屋東側)  
 (今回撮影)

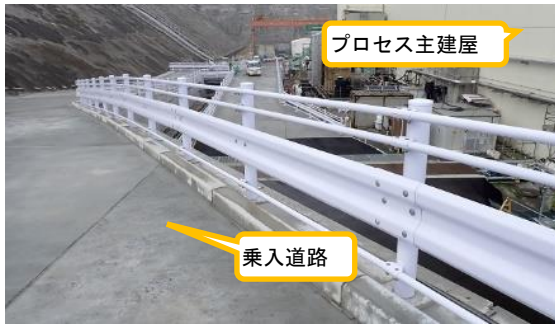
(写真5)  
 乗入道路の状況  
 (プロセス主建屋南側)
