福島第一原子力発電所現地確認報告書

固体廃棄物貯蔵庫第1棟

固体廃棄物貯蔵庫第1棟の状況

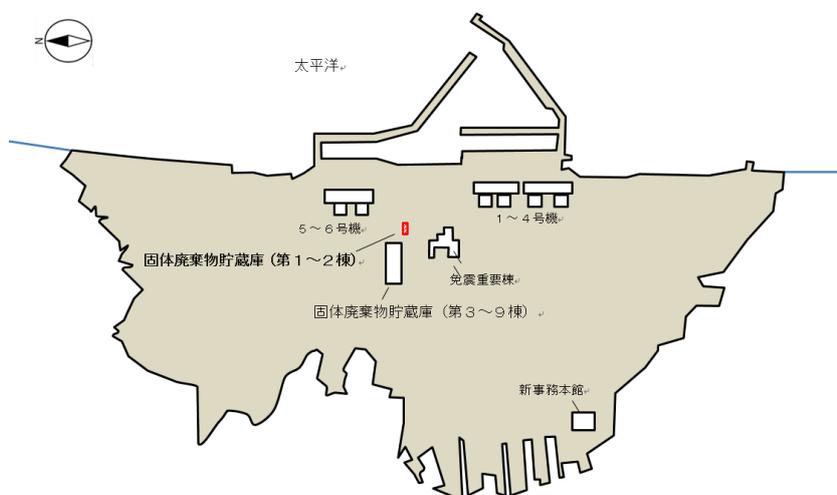
図1 固体廃棄物貯蔵庫概略図

今回は、固体廃棄物貯蔵庫第1棟（以下「第1棟」という。）の保管状況について確認を行った。（図1）

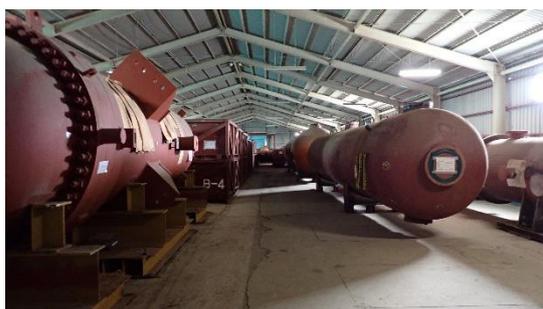
(写真1)
給水加熱器の保管状況

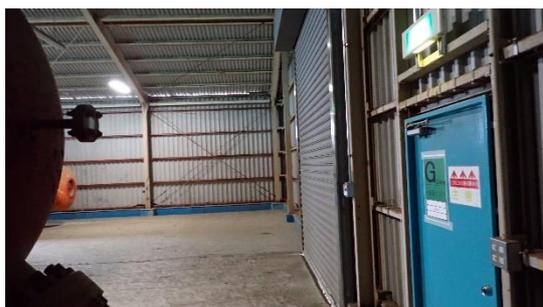
- ・第1棟内には給水加熱器※など震災以前に発生した大型機器類が保管されていた。（写真1）
- ・確認した範囲では、建屋床面及び壁面に結露は確認されず、保管容器の腐食は確認されなかった。また、建屋床面及び壁面並びに天井部の破損は確認されなかった。（写真2）
- ・4月24日に発生した所内電源A系停止及び作業員負傷者事象発生を受けて実施されている安全総点検のため、東京電力及び協力企業により第1棟建屋健全性確認のための巡視作業が行われていた。（写真3）

(写真2)
建屋床面及び壁面並びに天井部の
状況

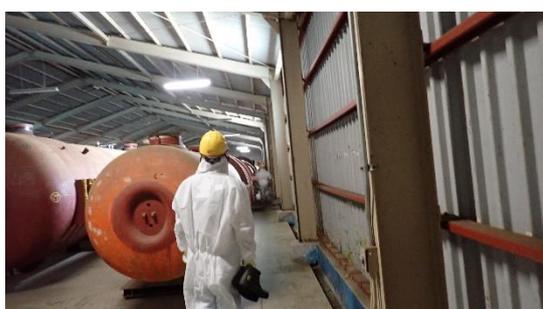
(写真3)
安全総点検による建屋健全性確認
のための巡視作業の実施状況
