福島第一原子力発電所現地確認報告書

令和6年5月8日（水）

1～4号機原子炉建屋周辺

1～4号機建屋周辺陸側遮水壁内側のフェーシング工事の状況

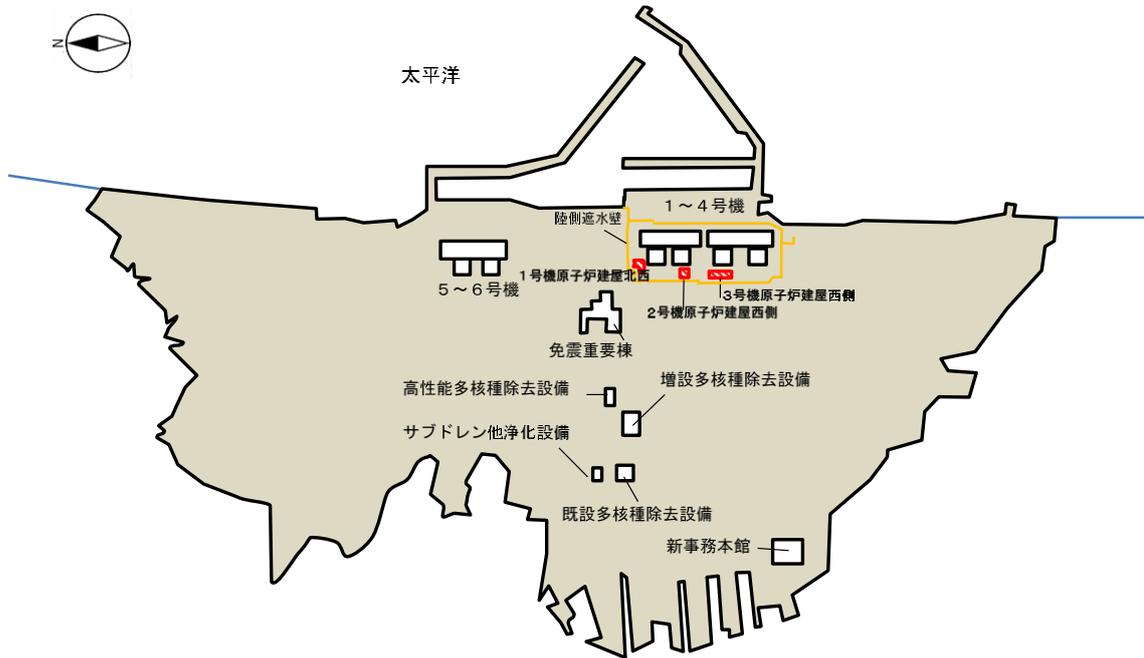
(図1) 福島第一原子力発電所構内概略図

今回は、これまでのフェーシング実施箇所及び実施予定箇所の状況を確認した。（図1）（前回確認日：[令和5年6月27日](#)）

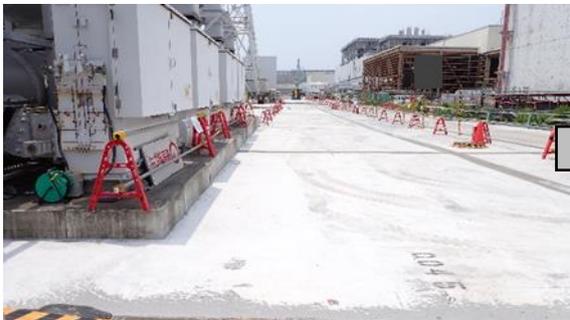
令和5年6月27日撮影

※コンクリートによるフェーシングの施工中

(写真1) 3号機原子炉建屋西側の状況 (北側から撮影)

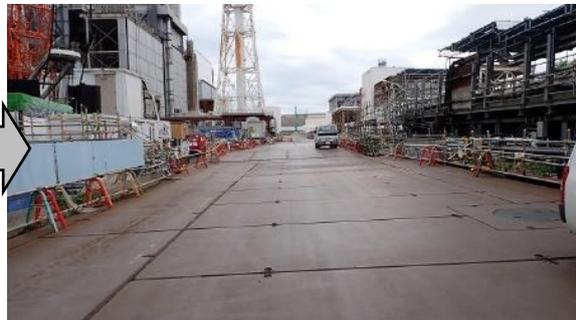
令和6年5月8日撮影

- ・ 3号機原子炉建屋西側エリアのフェーシングが完了し、アスファルト舗装上に重機通行用の敷鉄板が敷設されていた。（写真1）
- ・ フェーシング面に降った雨を排水するための側溝が設けられていた。（写真2）
- ・ フェーシングが今後予定されている1号機原子炉建屋北西エリアと2号機原子炉建屋建屋西側エリアの大部分は、重機通行用の敷鉄板が敷設されていた。（写真3）
- ・ 東京電力は、フェーシングや局所的な建屋止水等により汚染水の発生量を2028年度までに約50～70㎥/日に抑制することを目指すとしている。

※フェーシング完了
敷鉄板の下は、コンクリート及びアスファルトでフェーシングされている

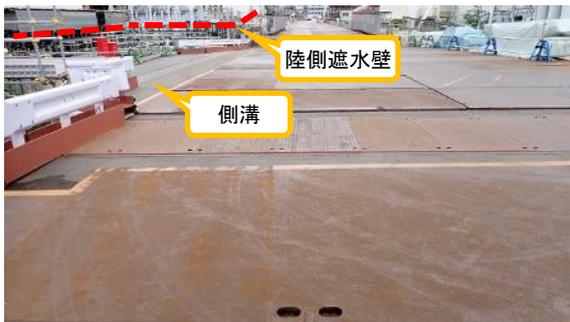
(写真 2 - 1)

フェーシング面の周囲に設けられた側溝①

※敷鉄板の下は、コンクリート及びアスファルトでフェーシングされている

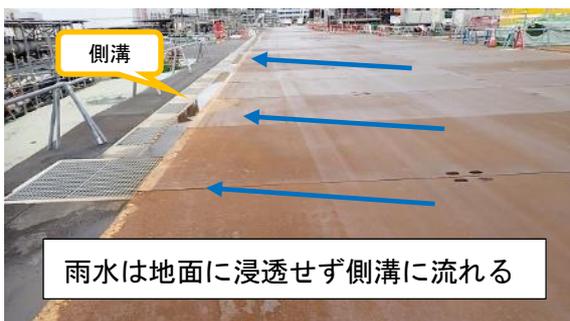
(写真 2 - 2)

フェーシング面の周囲に設けられた側溝②

※敷鉄板の下は、コンクリート及びアスファルトでフェーシングされている

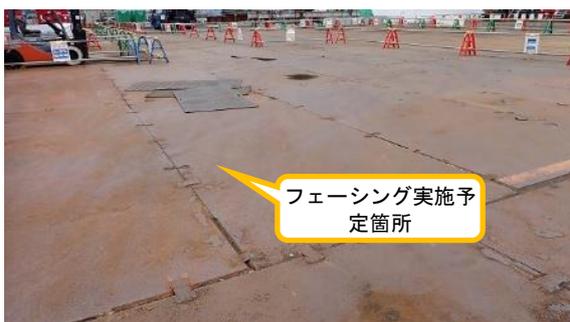
(写真 3 - 1)

1号機原子炉建屋北西エリアの状況
※敷鉄板の下は、フェーシングされていない

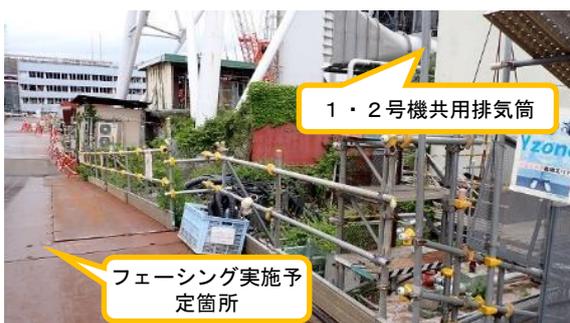
(写真 3 - 2)

1号機原子炉建屋北西エリアの状況
※敷鉄板の下は、フェーシングされていない
