福島第一原子力発電所現地確認報告書

令和6年5月30日（木）

横置き型ブルータンクの保管状況

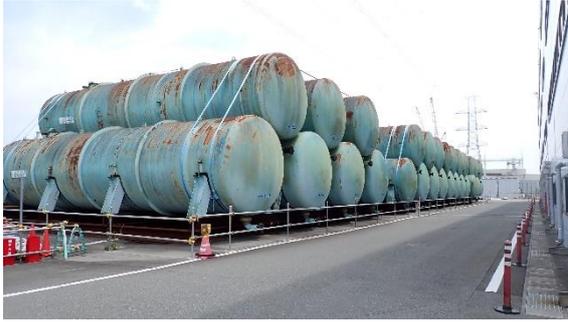
(写真1①) タンクエリアA

- ・いずれのブルータンクエリアも、単管パイプ及び立入禁止の標示による立入制限が施されていた。（写真1）
- ・ブルータンクは2段積みで保管されており、ボルトやラッシングベルト（固縛帯）で固定されていた。（写真2）
- ・一部のブルータンクにおいて、表面の腐食または塗装の剥離が認められたが、損傷等は見られなかった。また、確認した範囲でタンク内容物の漏えい等の異常は確認されなかった。（写真3）

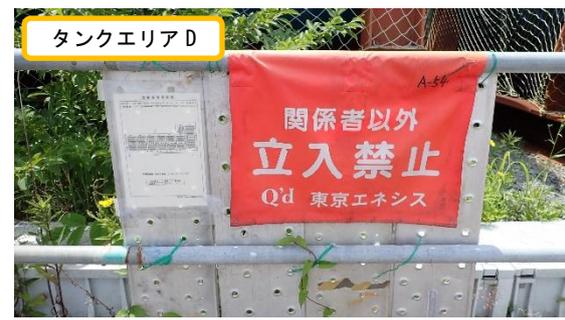
(写真1④) 立入禁止の標示

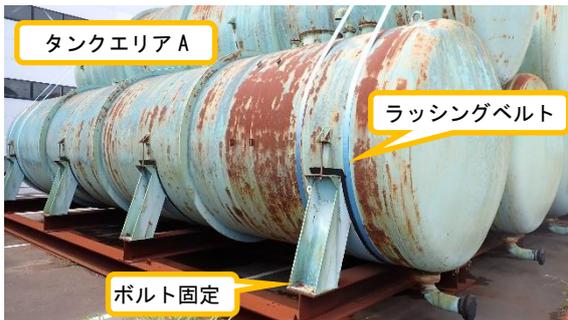
(写真2①) ブルータンクの固定状況

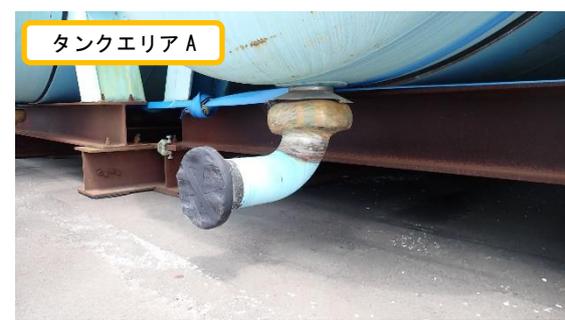
(写真2②) フランジの養生

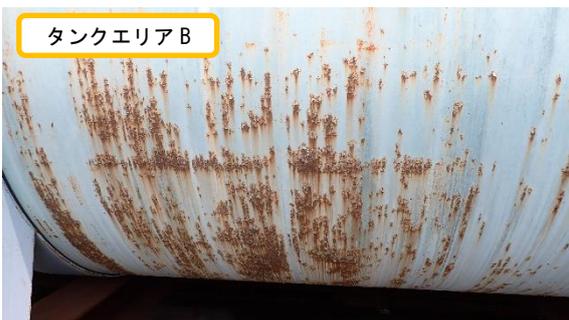
(写真3①) 表面の腐食状況

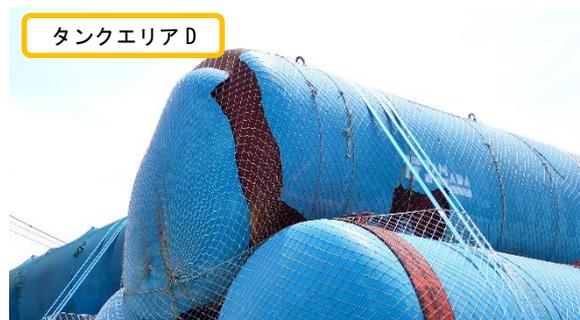
(写真3②) 塗装の剥離
