福島第一原子力発電所現地確認報告書

- 1 確認日
令和6年6月5日（水）
- 2 確認箇所
増設雑固体廃棄物焼却設備（図1）
- 3 確認項目
増設雑固体廃棄物焼却設備廃棄物貯留ピットにおける伐採木チップ等の回収状況
- 4 確認結果の概要

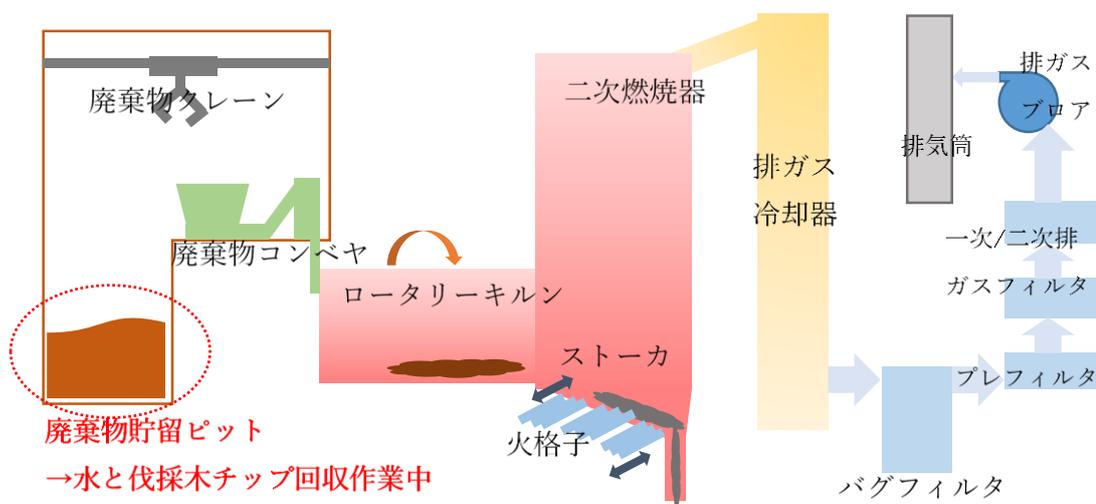
今回は、増設雑固体廃棄物焼却設備の建屋内において行われているピット内の水と伐採木チップの回収作業を確認した。（図2）

(図2) 増設雑固体廃棄物焼却設備の模式図 (東京電力資料を参考に作成)

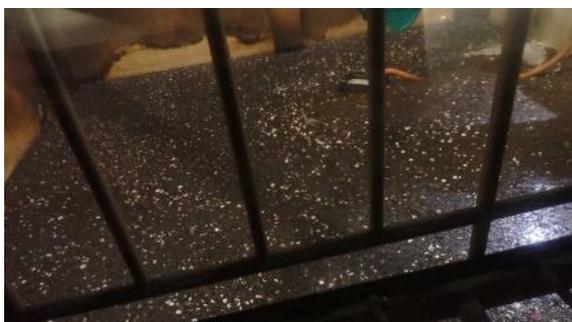
- ・ピット上部からピット内を確認したところ、ピット（深さ約9 m）の上端から約4 mのところ水位があり、水面には伐採木チップ等が浮遊していた。（写真1）
- ・ピット内の水の回収作業が行われていた。（写真2）
- ・回収作業は、建屋のシャッターが閉じられた状態で行われており、伐採木チップが建屋外に飛散することはなかった。（写真3）
- ・東京電力によると、回収が必要な伐採木チップの想定量は、約800 m³であり、7月末迄の回収完了を目指すとしている。

(写真1)
ピット内の状況
※建屋内にあるクレーン操作室から
撮影

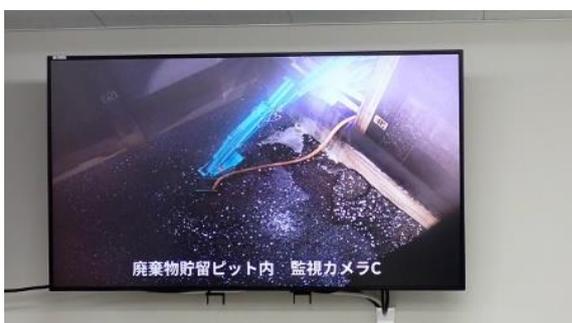
(写真2-1)
ピット内の水回収作業の状況①
※監視カメラの映像を撮影

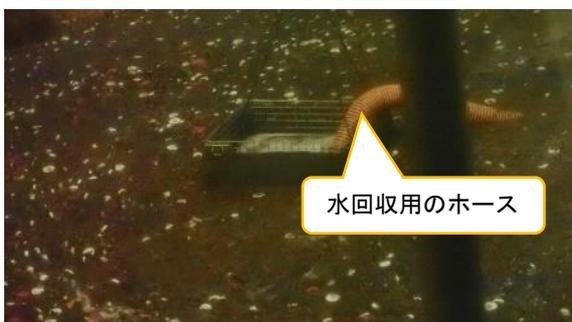
(写真2-2)
ピット内の水回収作業の状況②
※建屋内にあるクレーン操作室から
撮影

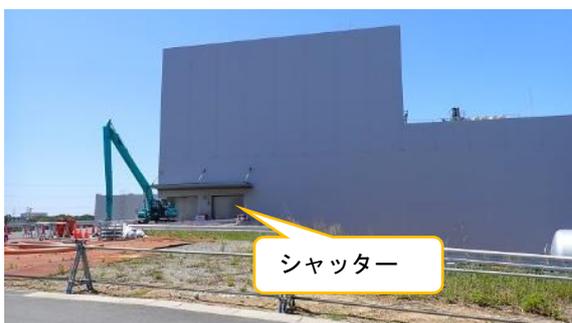
(写真3)
増設雑固体廃棄物焼却設備の外観
