# 福島第一原子力発電所 固体廃棄物貯蔵庫関連施設修理工事 『基礎杭補修作業中の作業員死亡災害』について

平成26年6月4日  
東京電力株式会社

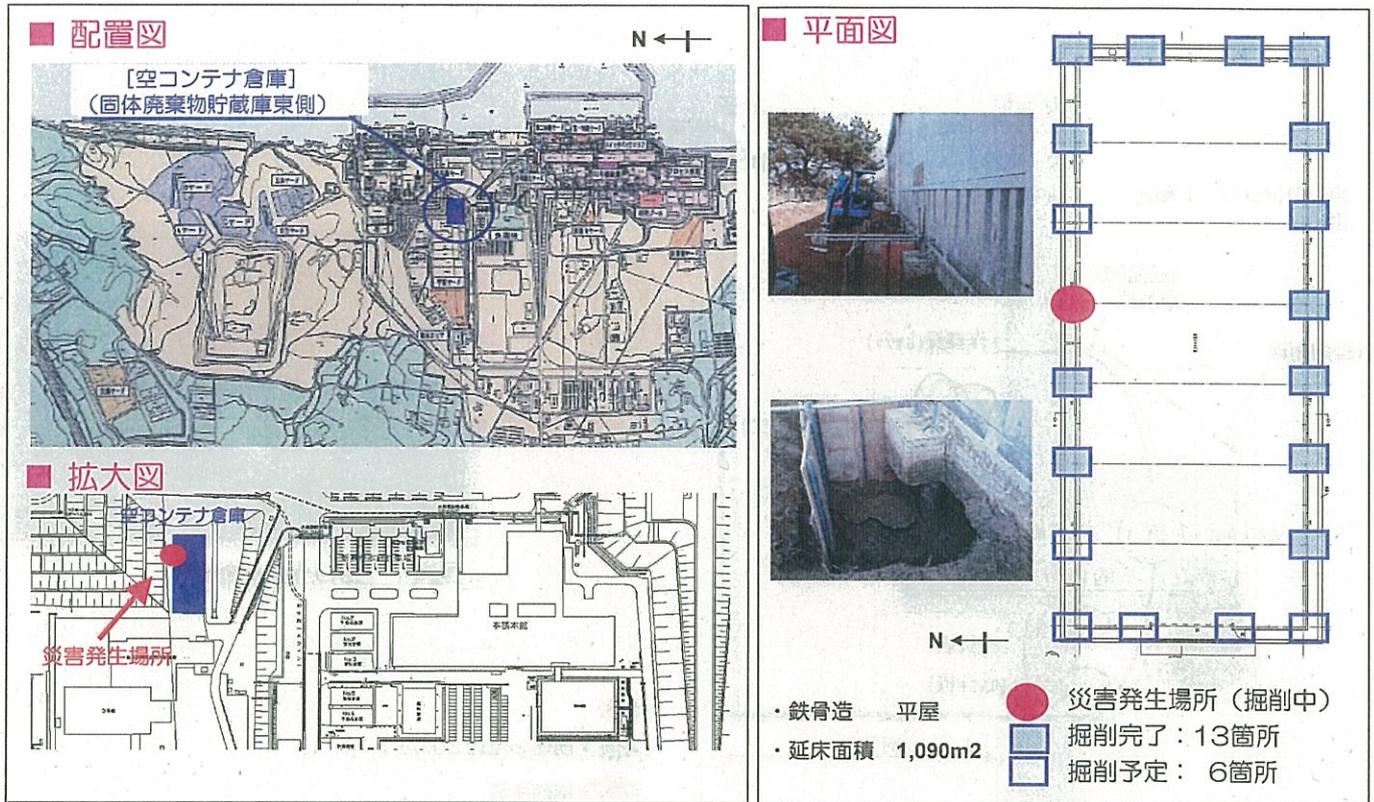
## 4. 被災現場図

固体廃棄物貯蔵庫関連施設内の空コンテナ倉庫において、東北地方太平洋沖地震で破損した基礎杭の補修に伴い、事前準備作業として杭の損傷状況確認のため、地盤の掘削（災害発生場所では地盤面より約1.7m）を実施していた。

基礎下部の掘削時に発見された均しコンクリートのはつり作業を行っていた際に、均しコンクリートと土砂が崩落し、当該作業員が下敷きになり被災した。

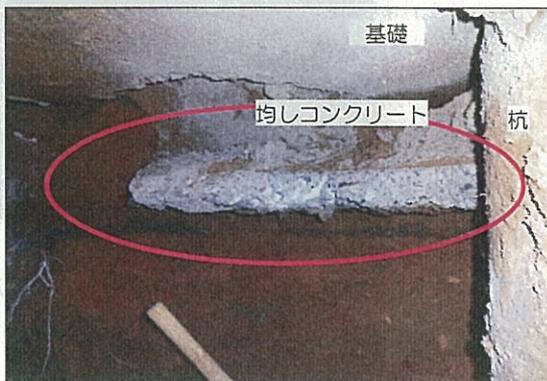
○東北地方太平洋沖地震により沈下した土砂と共に、剥落していた均しコンクリートが掘削範囲内に存在していた。  
 そのため、均しコンクリートを携帯型小型破碎機で小割解体しながら掘削作業を行っていたところ、均しコンクリートが、上部の土砂と共に被災者に崩落した。

崩落前の状況

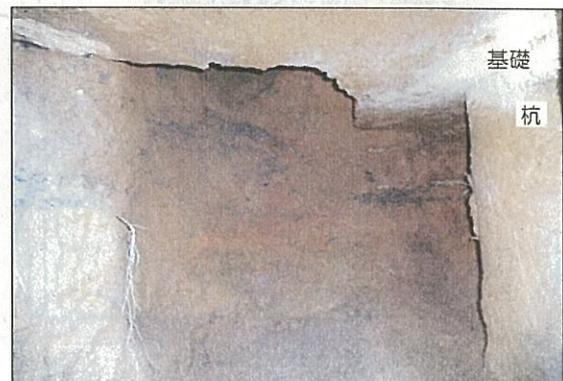
崩落後の状況

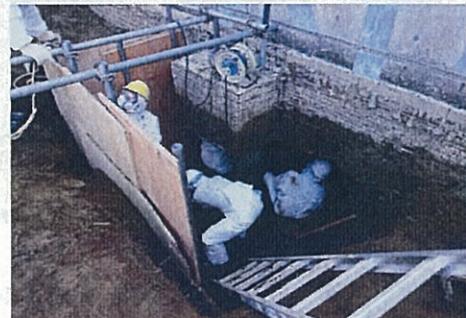
写真1 当日作業開始時

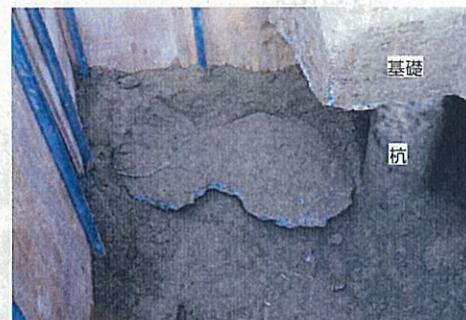
写真2  
土砂と共に崩落した均しコンクリート
