福島第一原子力発電所現地確認報告書

フランジ型タンクからのスラッジ回収作業の状況

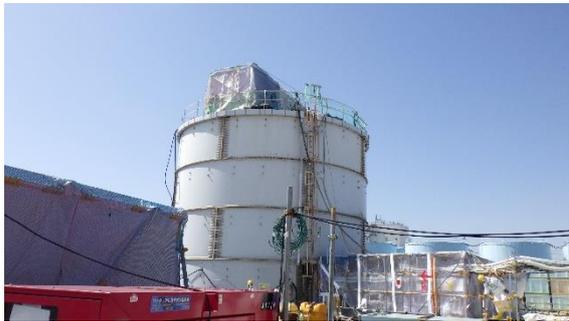
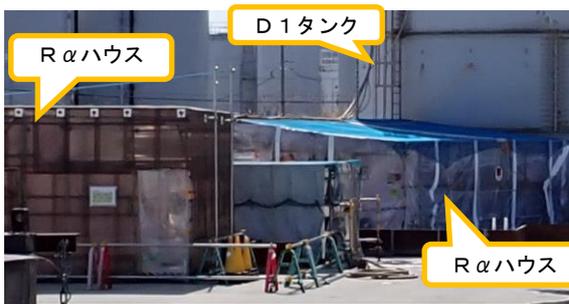
- ・D1タンクの周囲にはR α ハウスが2つ設置されており、1つはD1タンク内へのアクセスとしての役割や、ポンプ操作を行う作業エリアとして、別のR α ハウスは、回収したスラッジをコンテナ内へ格納する作業エリアの役割として設けられていた。（写真1）
- ・R α ハウス内に設置されている線量計の校正日を確認し、有効期限内であることを確認した。（写真2）
- ・局所排風機、コンプレッサーの点検記録を確認し、適切に管理されていることを確認した。（写真3）
- ・発電機を確認した結果、オイルパンに水がたまっておらず、点検記録がチェックされている状態であり、防火対策が適切に実施されていた。（写真4）
- ・確認した範囲では、タンクや配管からの漏水などの異常は確認されなかった。
- ・東京電力によると令和7年4月までにスラッジの回収が完了する予定であり、その後タンク内面を除染し、令和7年12月までにD1タンクを解体する計画である。

(写真1-1)
フランジタンク (D1タンク) の外観

(写真1-2)
Rαハウスの外観

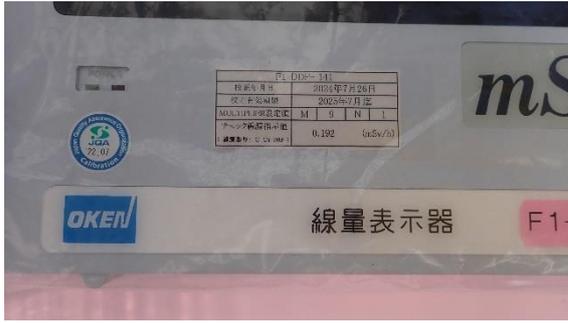
(写真 2)
線量計の状況

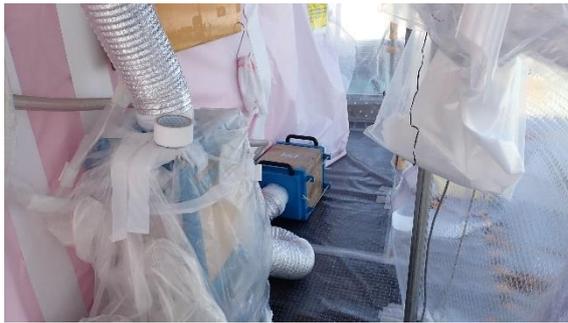
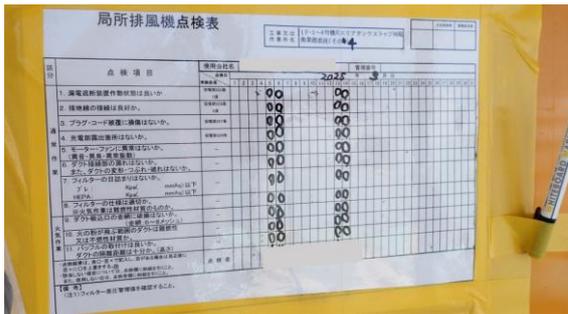
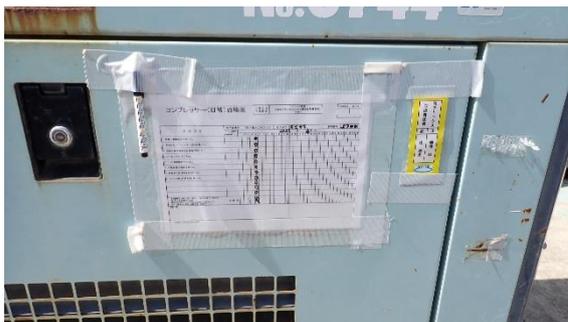
(写真 3 - 1)
局所排風機の状況

(写真 3 - 2)
局所排風機点検記録の状況

(写真 3 - 3)
コンプレッサー点検記録の状況

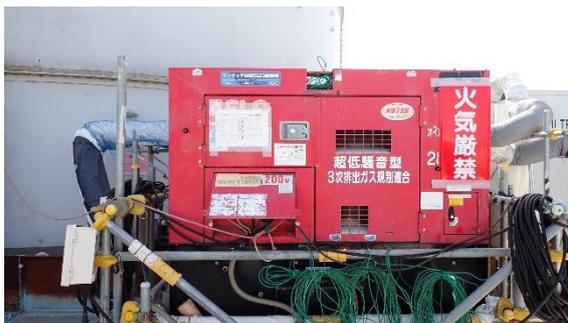
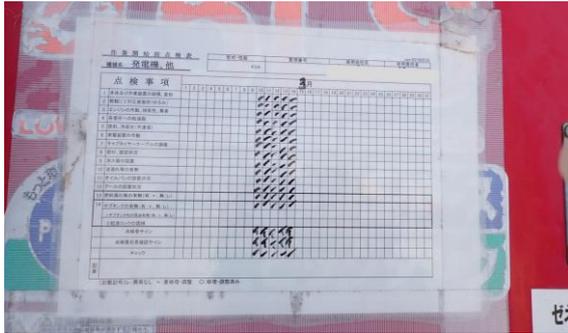
(写真 4 - 1)
発電機の状況

(写真 4 - 2)
発電機点検記録の状況
