## 福島第一原子力発電所現地確認報告書

伐採木一時保管エリアH（図1）

伐採木一時保管エリアHの現況

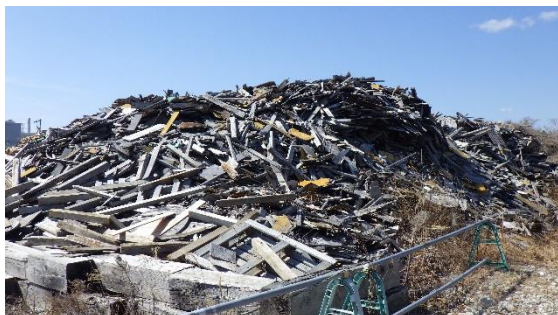
(写真 1 ①) エリアH東側の状況

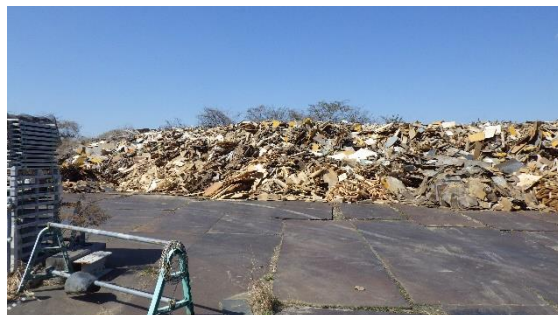
(写真 1 ②) エリアH東側の状況

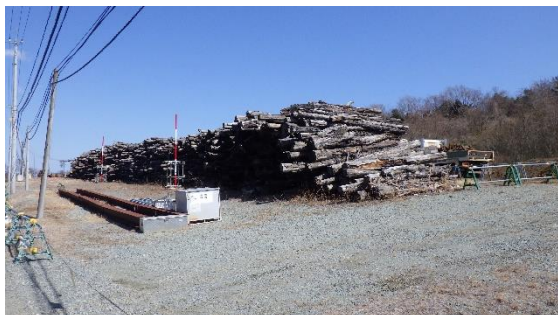
- ・ 確認時、エリアHの西側で伐採木のトラックへの積込作業が行われていた。（写真1）
- ・ 当該エリアの線量測定及び保管状況の定期パトロールが実施されていた。（写真2）
- ・ 火災対策のための消火用タンク及び消火器等が配備されていた。（写真3）
- ・ 確認した範囲内では、伐採木のエリア外への飛散・流出はなかった。

(写真 1 ③) エリアH西側の状況

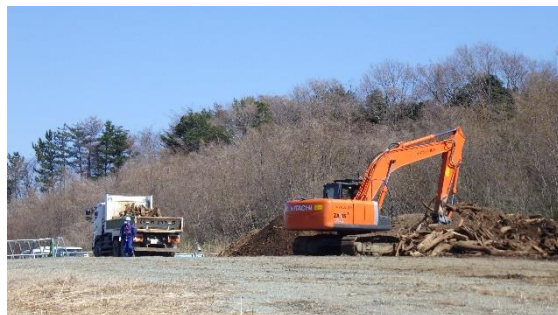
(写真 1 ④) エリアH東側の状況

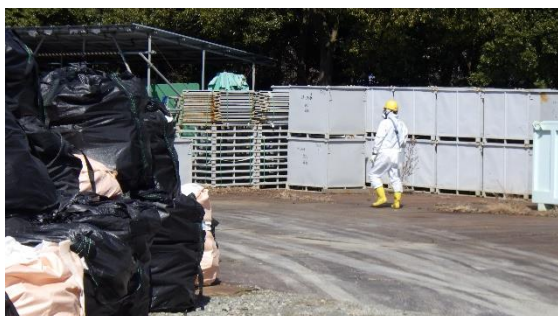
(写真 2 ①) パトロールの状況

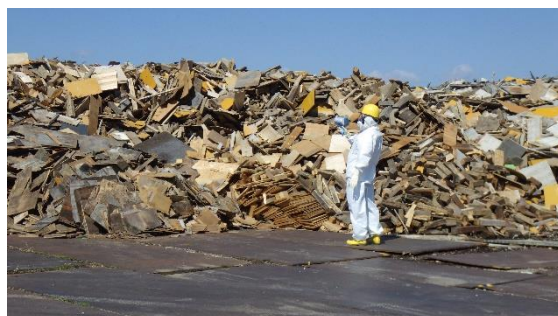
(写真 2 ①) 線量率測定の状況

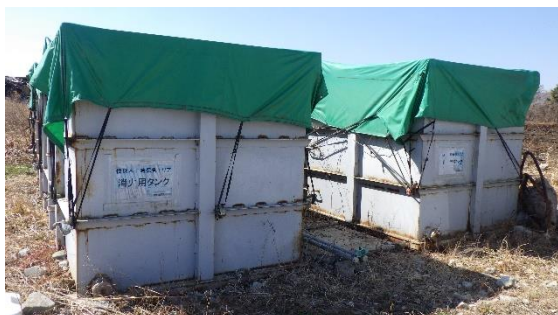
(写真 3 ①) 消火用タンクの設置状況

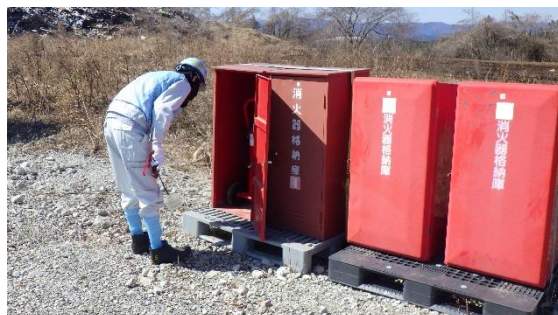
(写真 3 ①) 消火器の設置状況
