福島第一原子力発電所現地確認報告書

令和7年4月8日（火）

- (1) 日本海溝津波対策防潮堤（1～4号機東側、4号機南側）（図1）
- (2) 免震重要棟集中監視室（図1）

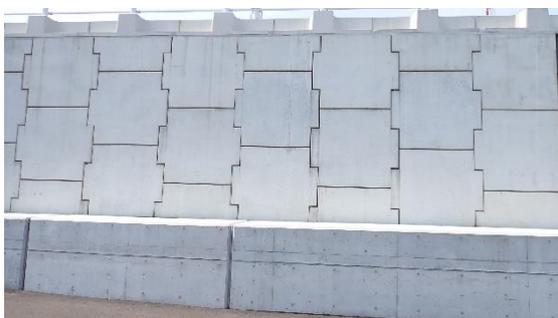
- ・確認した範囲で防潮堤及び路面に亀裂や陥没はなかった。（写真1）
- ・防潮堤の高さを上回る津波が襲来した際に防潮堤内側の海水を排水するフラップゲートにおいて、フラップゲート下部のコンクリート施工が完了していた。（写真2）
- ・4号機タービン建屋東側において、乗入道路が完成していた。（写真3）

（写真1-1）
日本海溝津波対策防潮堤の状況
（1～3号機タービン建屋東側、海側から撮影）

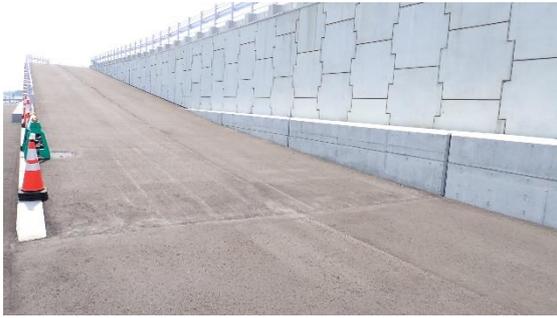
(写真1-2)
乗入道路の状況
(1~3号機タービン建屋東側、
海側から撮影)

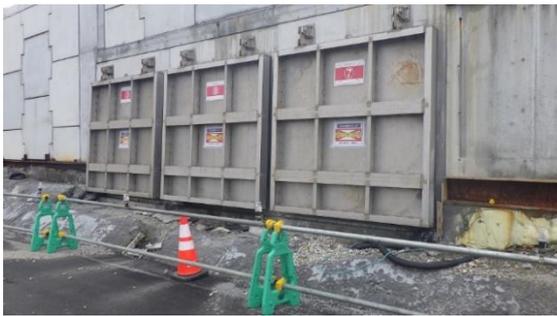
(写真2-1)
フラップゲートの状況
(令和6年4月17日撮影)

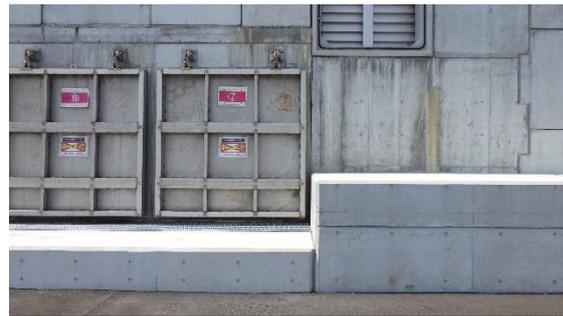
(写真2-2)
フラップゲートの状況
(令和7年4月8日撮影)
※ゲートは常時閉状態
万が一津波が防潮堤を越流した
場合はゲートを開状態にして排
水する。

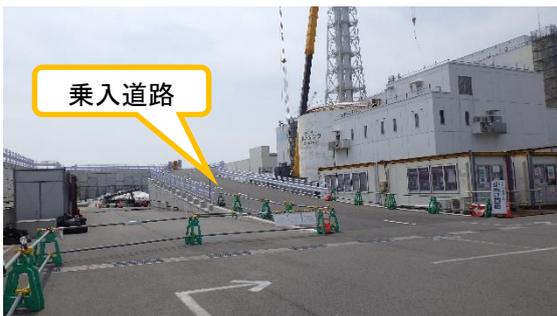
(写真3)
4号機タービン建屋東側の乗入道路
の状況

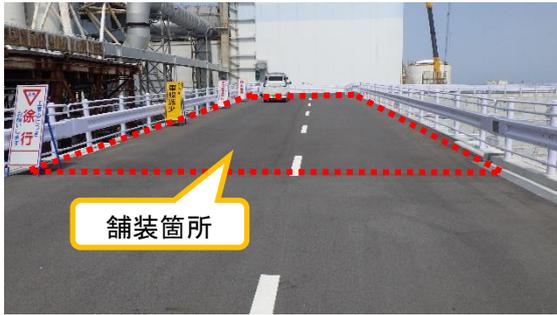
- ・前回確認時は防潮堤の上部道路の一部に未舗装の場所があったが、今回確認時は舗装が完了していた。（写真4）

(写真4)
4号機南側防潮堤上面通路の舗装状況

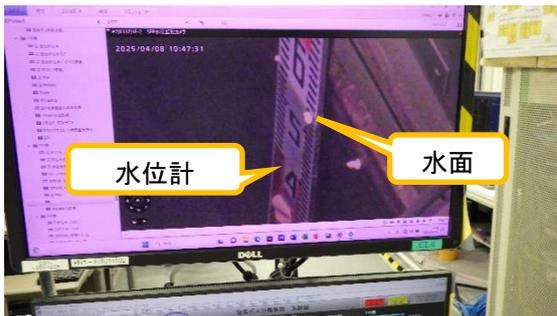
- ・水温計の数値及び水位計の設置状況を、免震重要棟集中監視室にある端末を使って確認した。（写真5）
- ・確認時、使用済燃料プールの水温及び水位に異常は認められなかった。

(写真5-1)
水位計設置状況 (現在値: 約540mm)

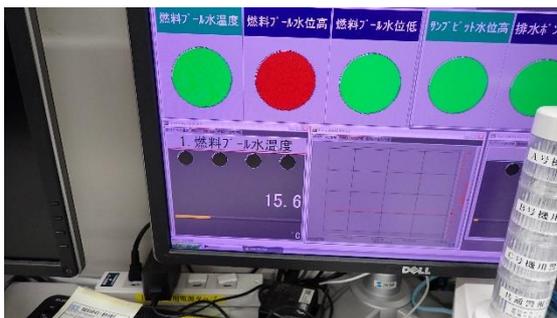
(写真5-2)
2号機使用済燃料プール水温の状況 (現在値: 15.6°C)
