## 福島第一原子力発電所現地確認報告書

増設雑固体廃棄物焼却設備（図1）

増設雑固体廃棄物焼却設備施設復旧に向けた作業状況

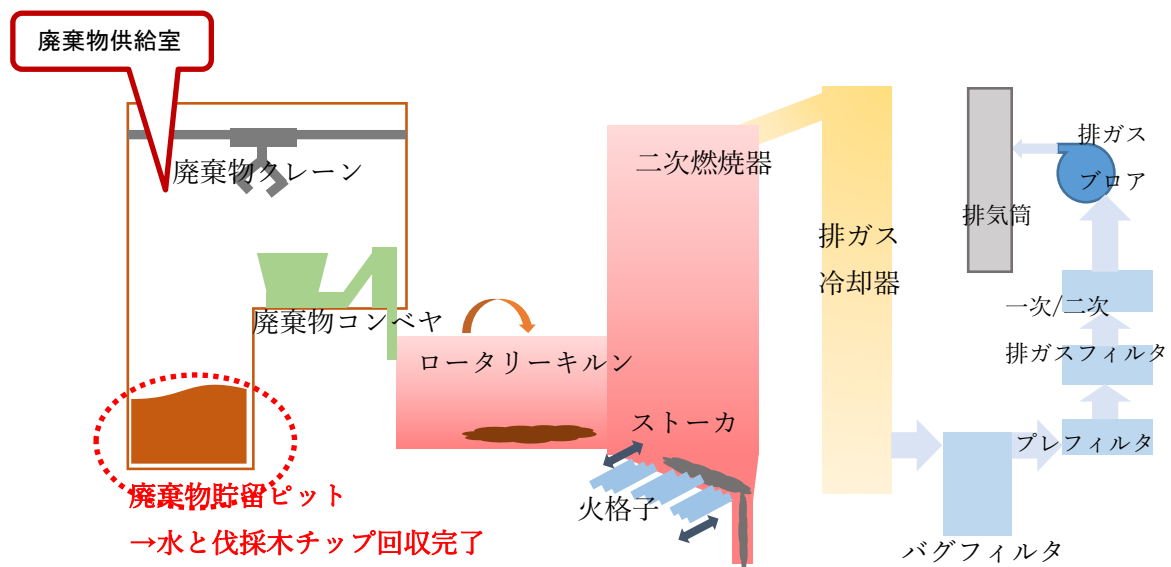
(図2) 増設雑固体廃棄物焼却設備の模式図(東京電力資料を参考に作成)

令和6年2月22日に増設雑固体廃棄物焼却設備の建屋内にある廃棄物貯留ピット（以下「ピット」という。）に貯留している伐採木チップから水蒸気・ガスが発生したことにより火災報知器が作動した。伐採木チップへの散水により水蒸気・ガスの発生は収束したものの、ピットが水を貯めることを想定した設計ではなかったため、ピット壁面からの漏えいが確認された（ただし、漏えいは管理区域内にとどまっている）。このことから、同年3月22日からピット内の水と伐採木チップの回収作業が行われ、同年12月24日に回収が完了し、復旧工事が令和7年3月から開始されていることから、ピット及び周辺設備の状況を確認した。（図2）（前回確認：[令和7年2月5日](#)）

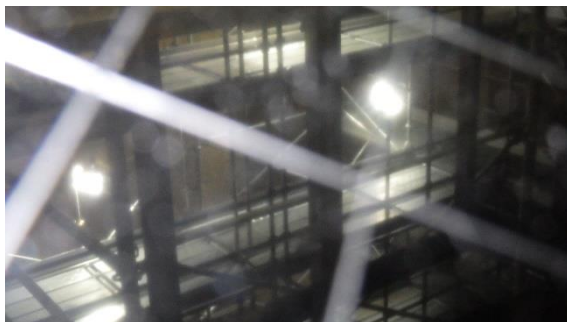
- ・クレーン操作室からピット内の状況を確認したところ、作業は行われていなかったが、作業用の足場が組まれていた。（写真1）
- ・施設の壁や床にタール状の物質が付着している箇所があったが、排ガス冷却器やロータリーキルンなど主要設備にタール状の物質の付着は見られなかった。（写真2）
- ・復旧工事のため主要設備は停止していたが、換気空調設備は稼働しているため、稼働状況を確認したところ、確認した範囲において異音や異常な振動などはなかった。（写真3）

(写真1)  
クレーン操作室から確認したピット内の  
状況

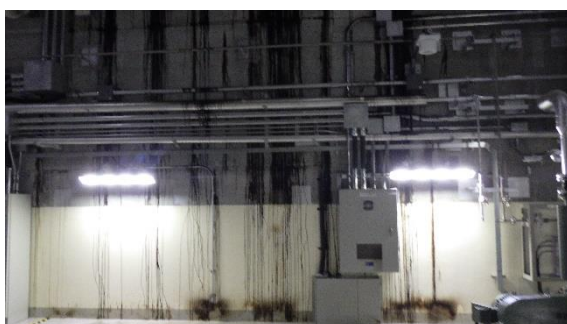
(写真2-1)  
1階フロアの壁の状況

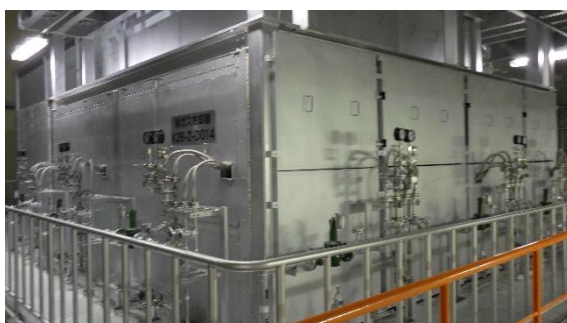
(写真2-2)  
排ガス冷却器の外観

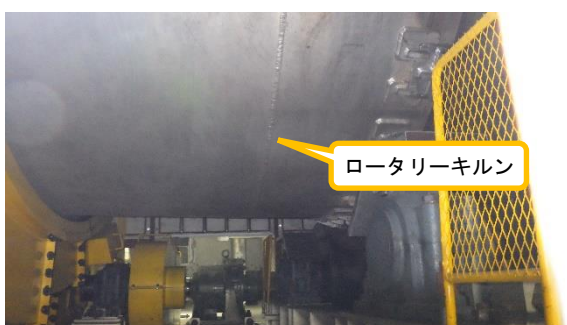
(写真2-3)  
ロータリーキルン下部の外観

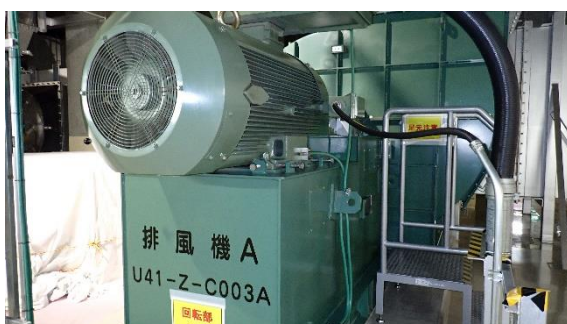
(写真3)  
換気空調設備における排風機Aのポン  
プ  
※排風機は3台設置されており、2  
台が稼働していた。
