## 福島第一原子力発電所現地確認報告書

令和7年 4月21日（月）

既設多核種除去設備（図1）

既設多核種除去設備メンテナンス作業等の状況

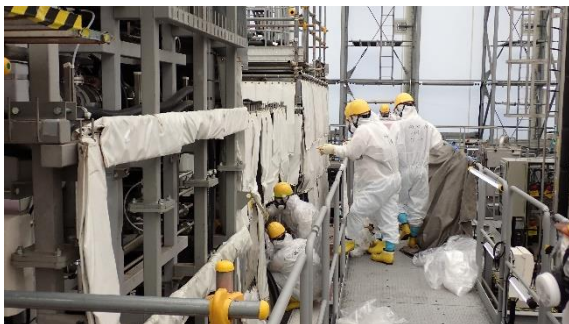
(写真 1 - 1)  
前処理装置 (A 系) に係る水移送  
(排水処理) の作業状況①

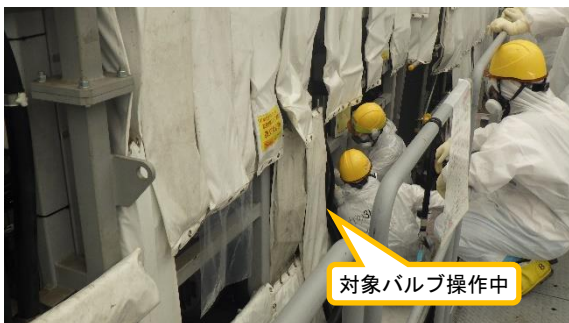
(写真 1 - 2)  
前処理装置 (A 系) に係る水移送  
(排水処理) の作業状況②

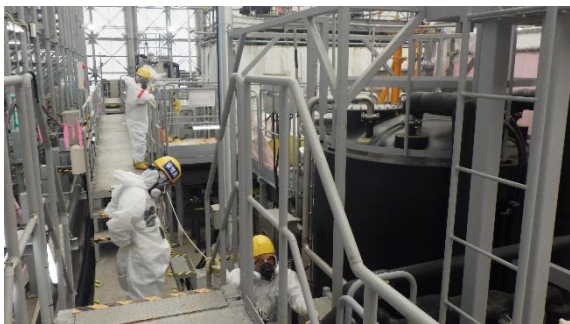
(写真 2－1)  
前処理設備（A系）に係る3D超音波  
探査試験等の実施状況①

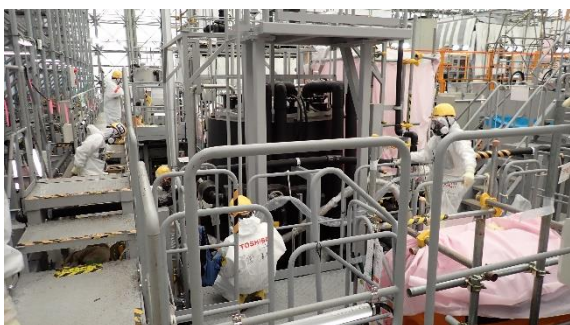
(写真 2－2)  
前処理設備（A系）に係る3D超音波  
探査試験等の実施状況②

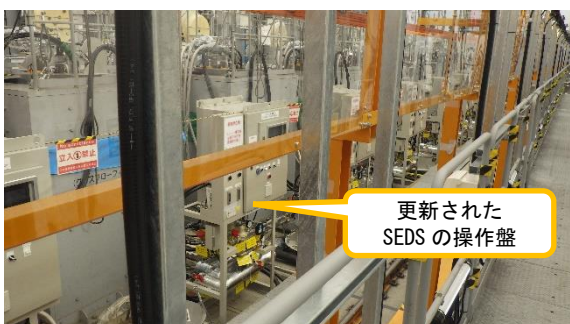
(写真 3)  
スラリー抽出装置（SEDS）の  
更新完了を確認
