## 第2回 国道399号法面崩落に係るいわき地方対策本部会議

## 国道399号法面崩落について

## ■災害概況

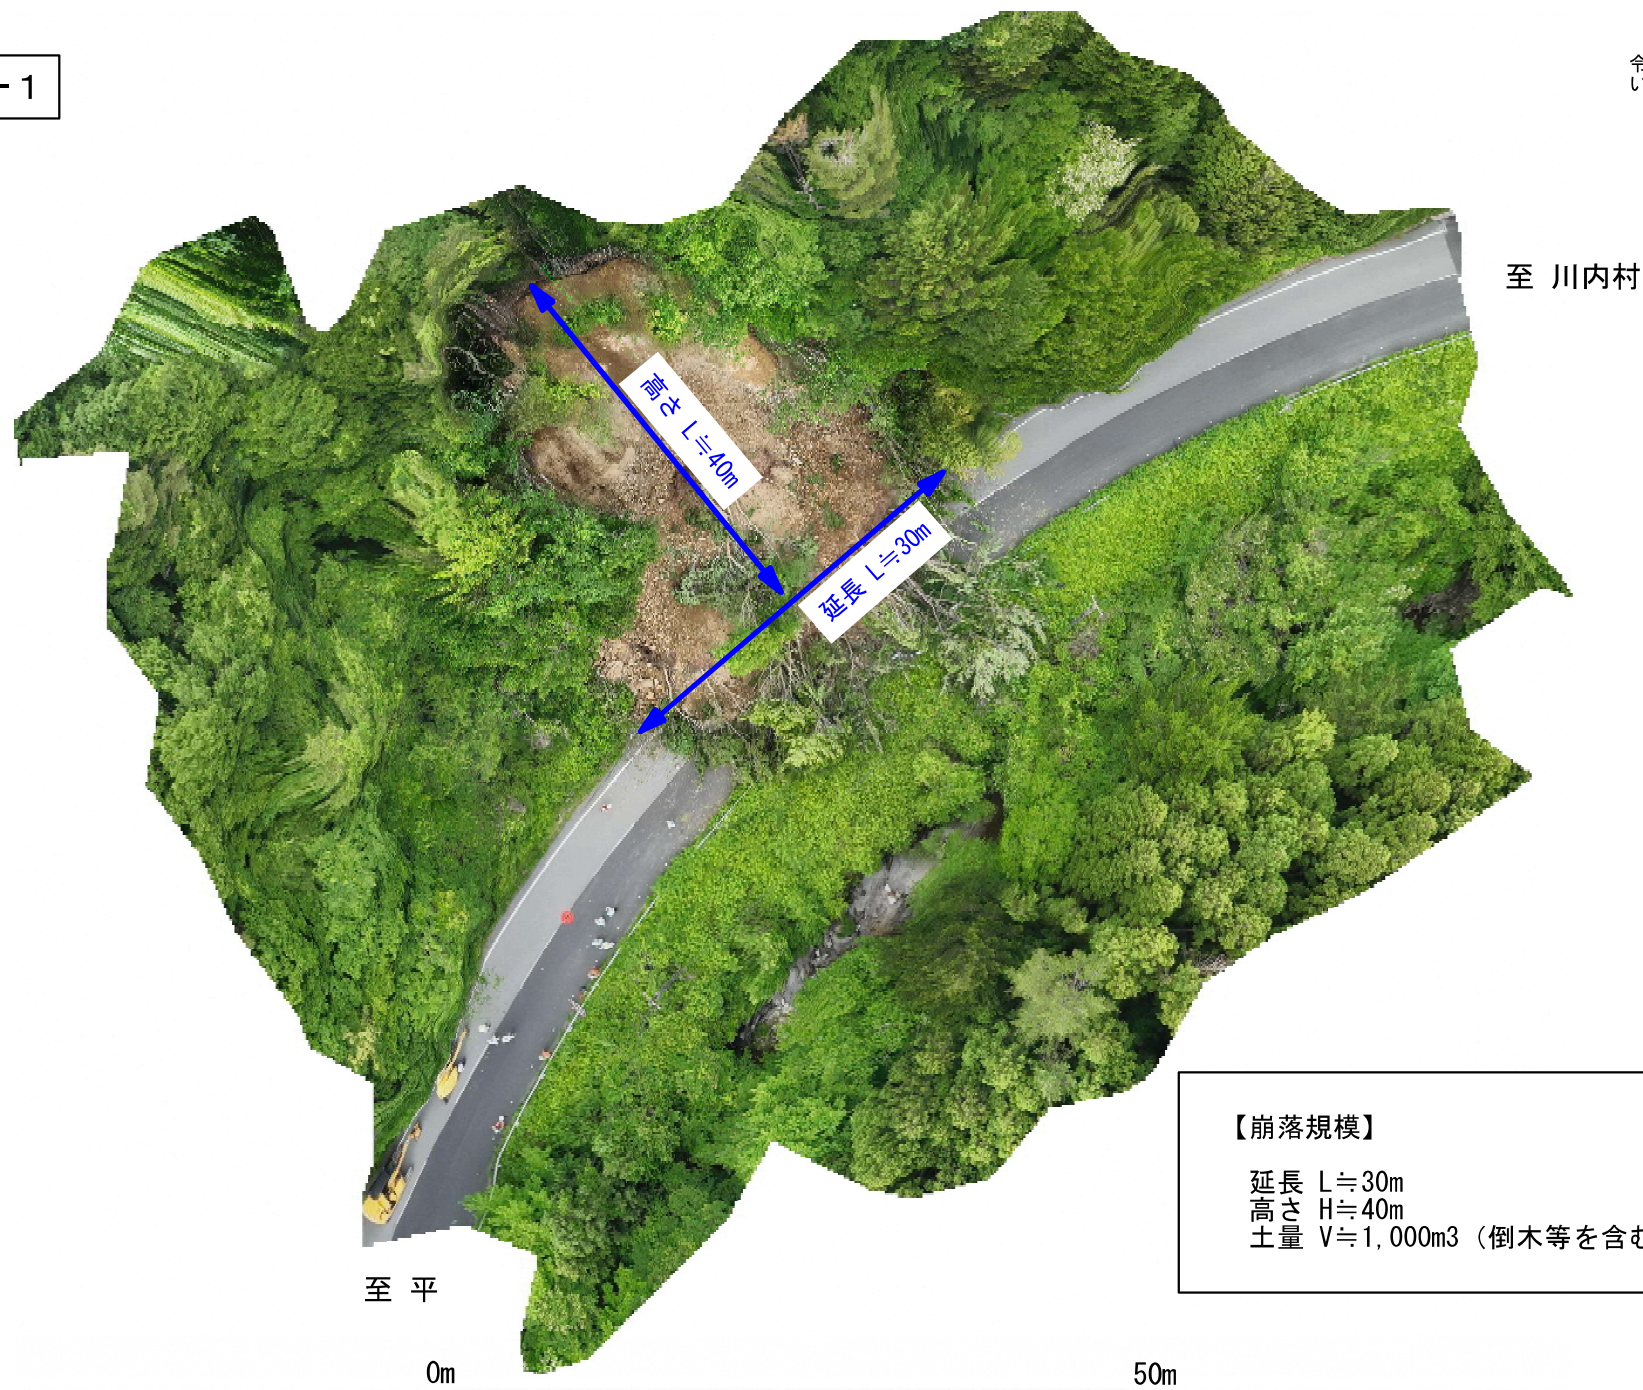
【崩落規模】

延長 L≒30m  
高さ H≒40m  
土量 V≒1,000m<sup>3</sup> (倒木等を含む)

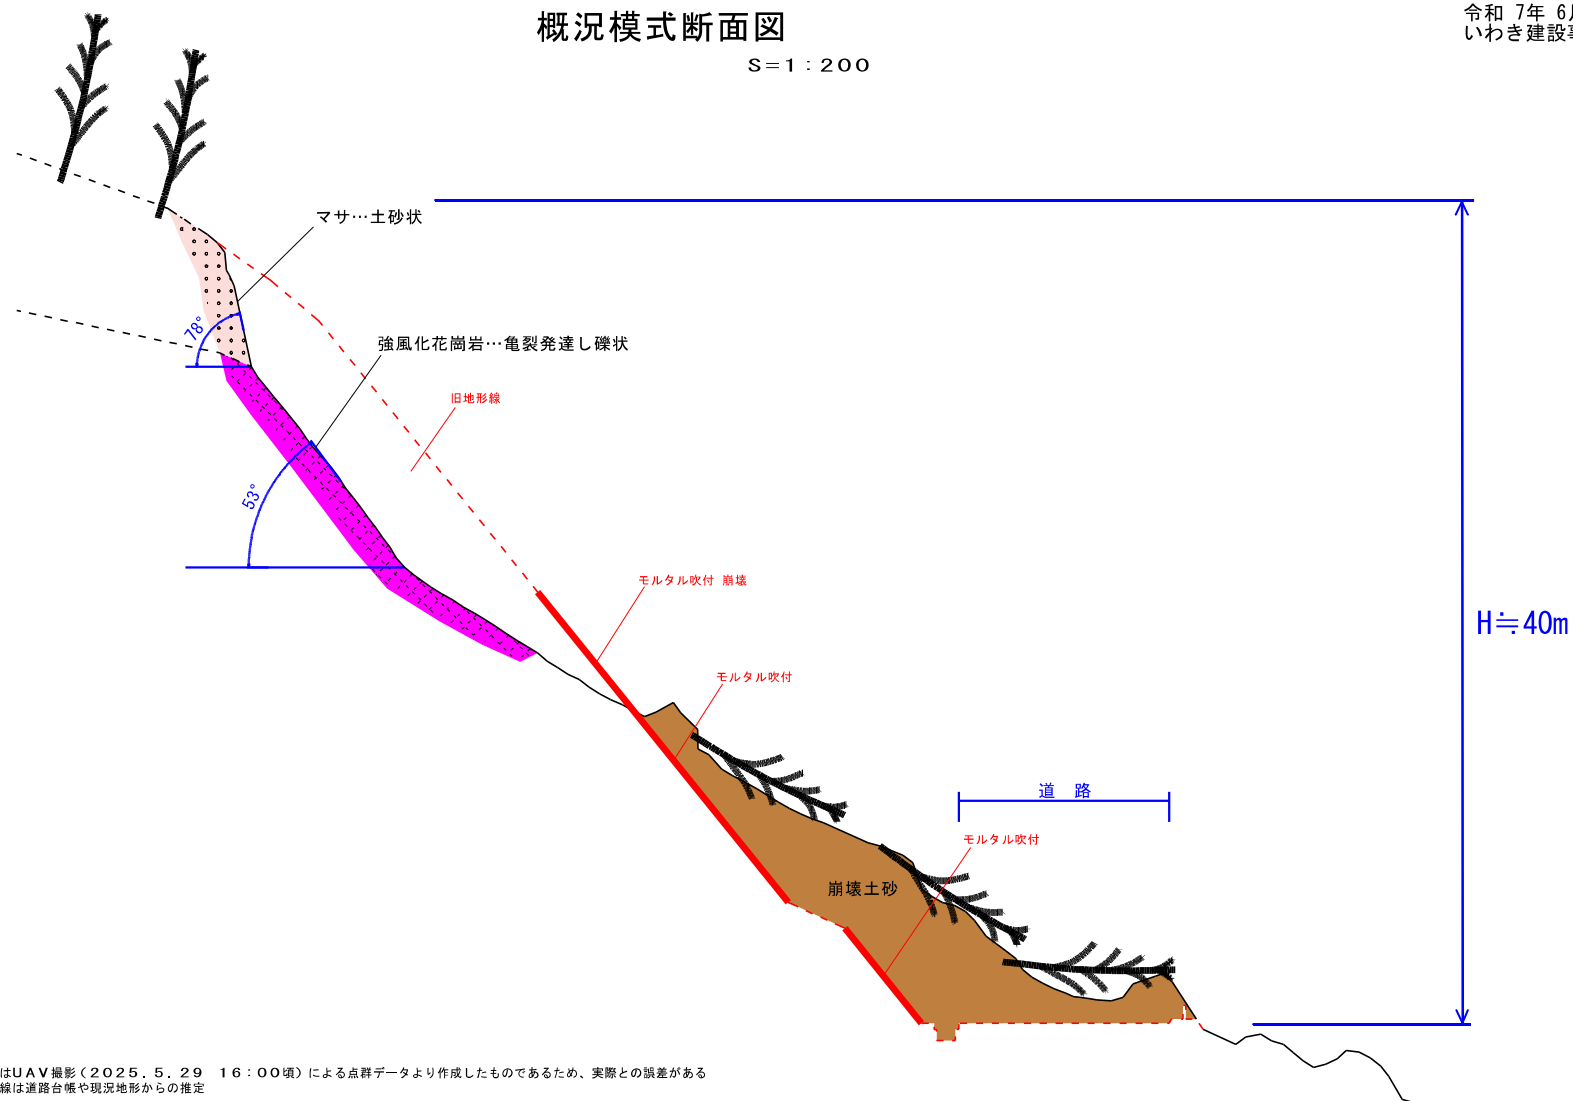
## 【地質状況】

法面上部 … 真砂(マサ)  
法面中段 … 強風化花崗岩

## 【要因】

既設モルタル吹付内部の岩盤(花崗岩)が経年で風化、土砂化し、吹付が崩落。  
さらに上部斜面の法面が崩落したと考えられる。

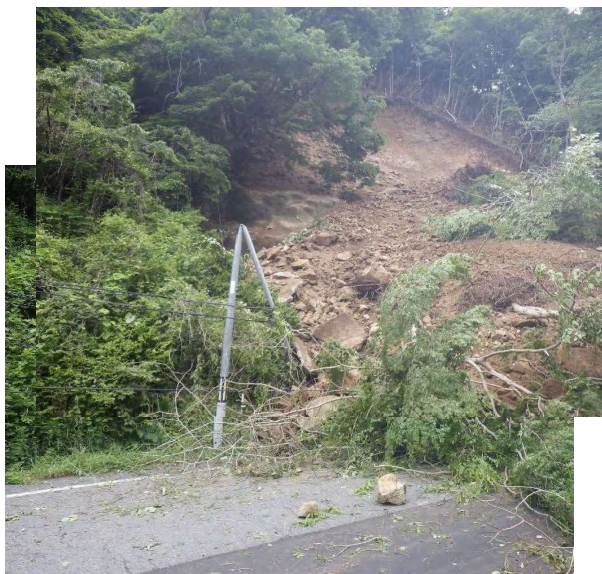
地上からの被災状況

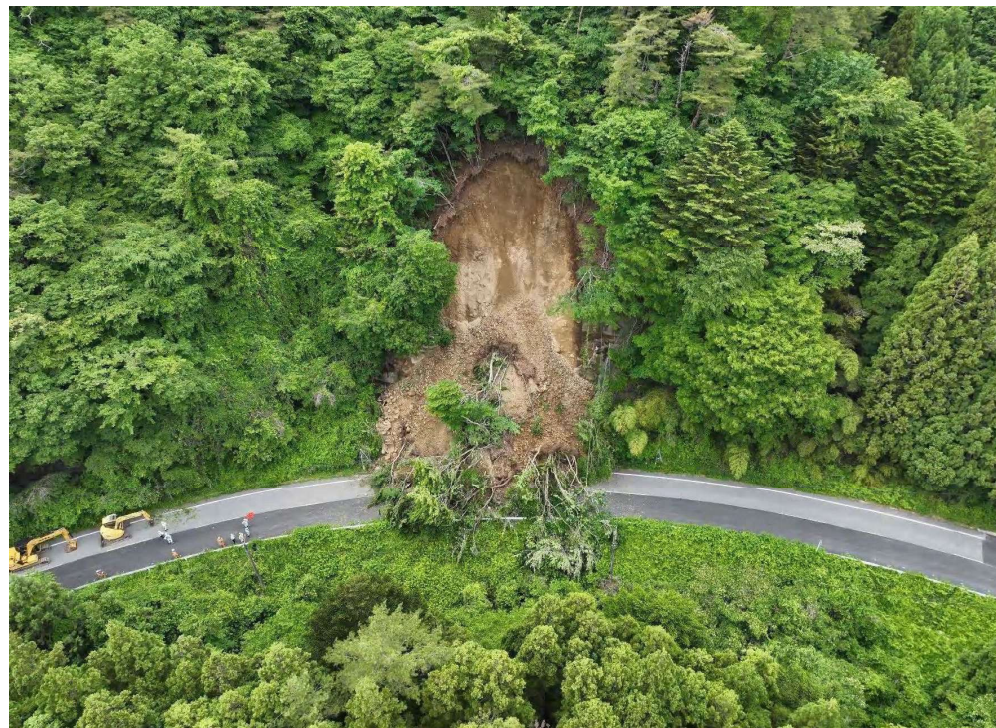
災害斜面 全景

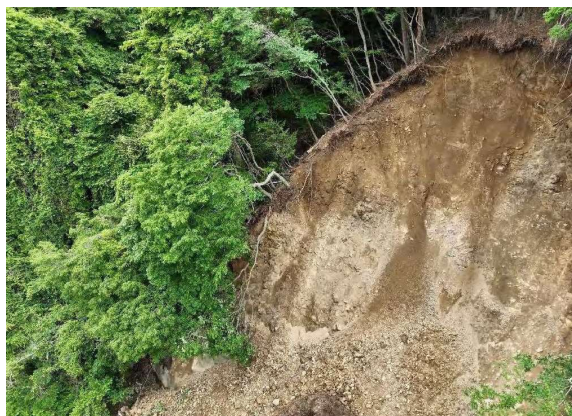
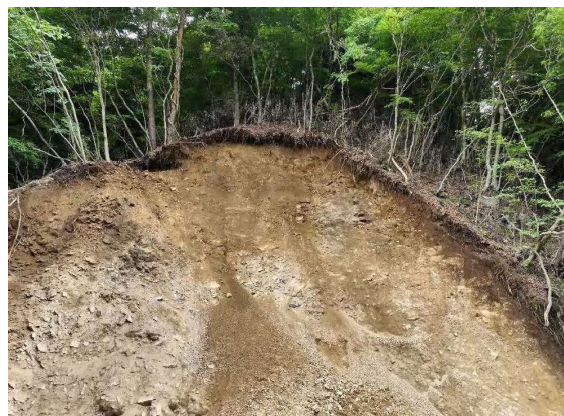
法肩の崩壊状況

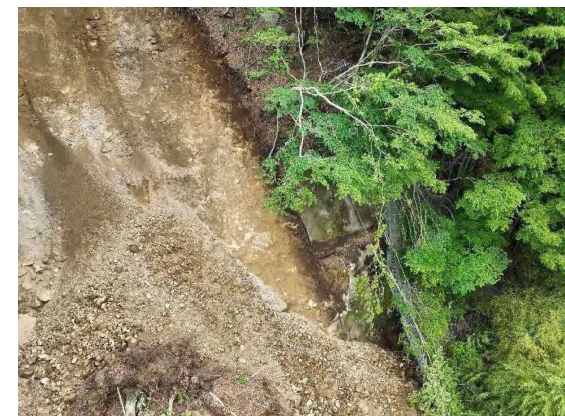
不安定土塊  
(浮石)

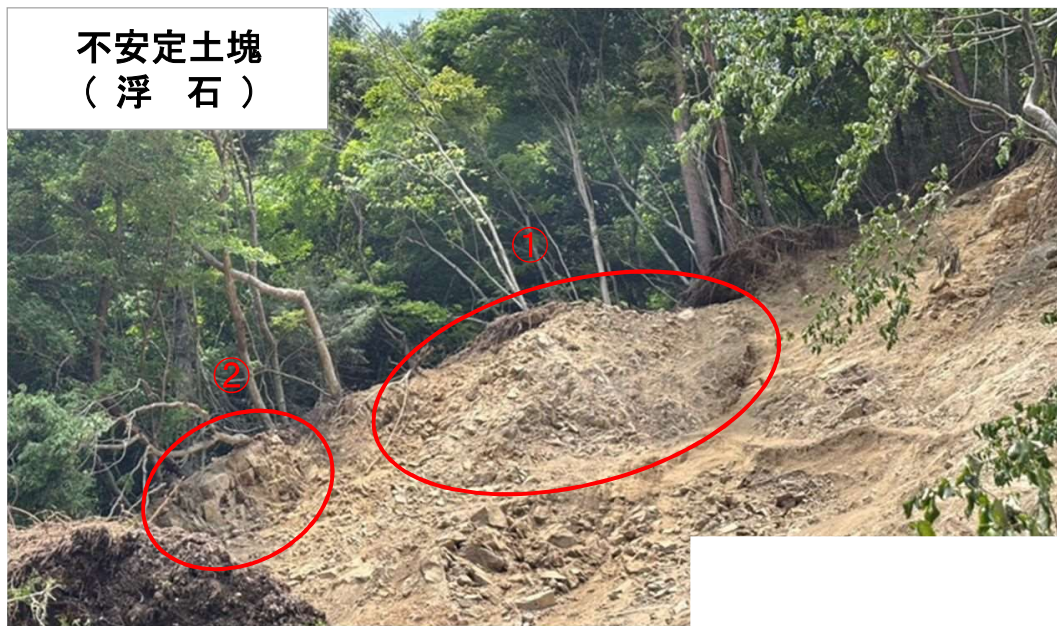
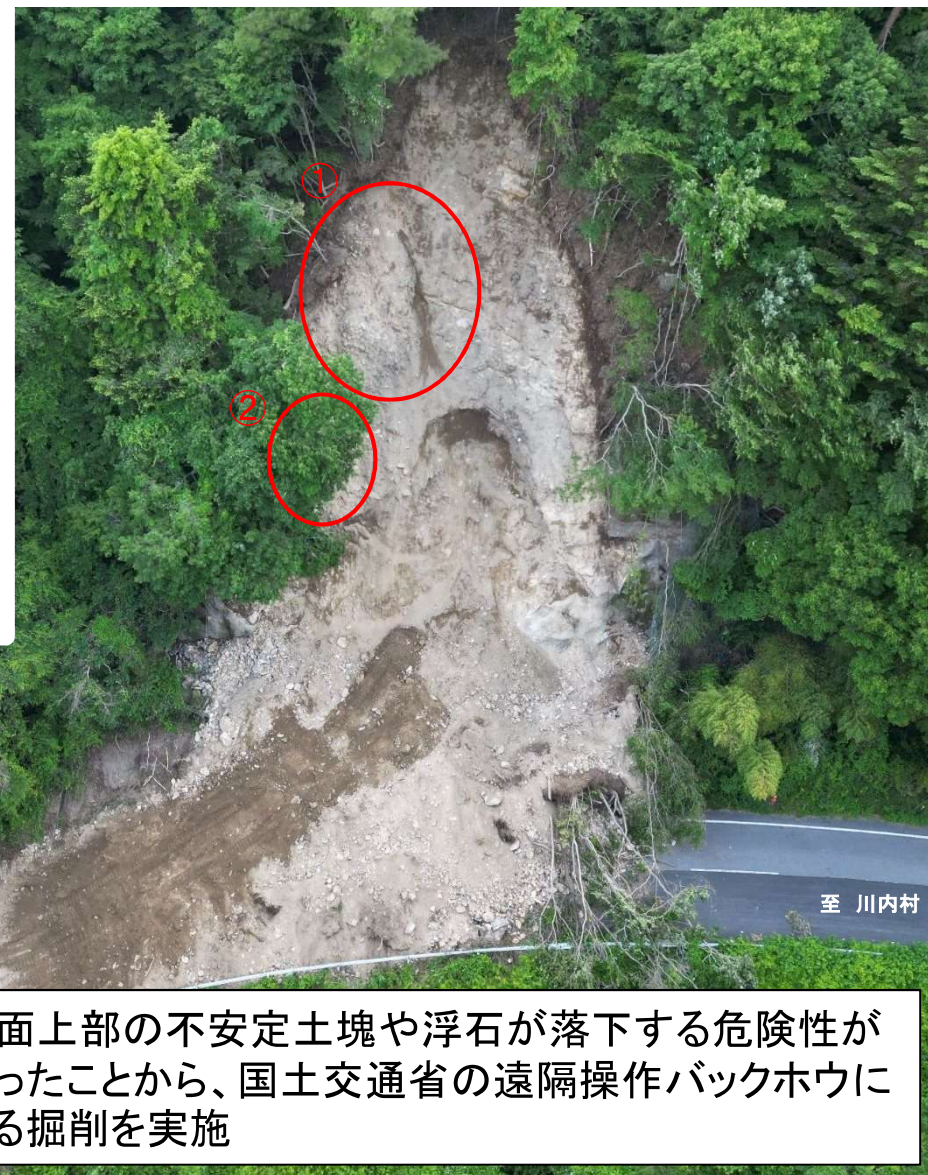
遠隔操作バックホウ掘削状況

R7.6.8 撮影

法面上部の不安定土塊や浮石が落下する危険性があったことから、国土交通省の遠隔操作バックホウによる掘削を実施

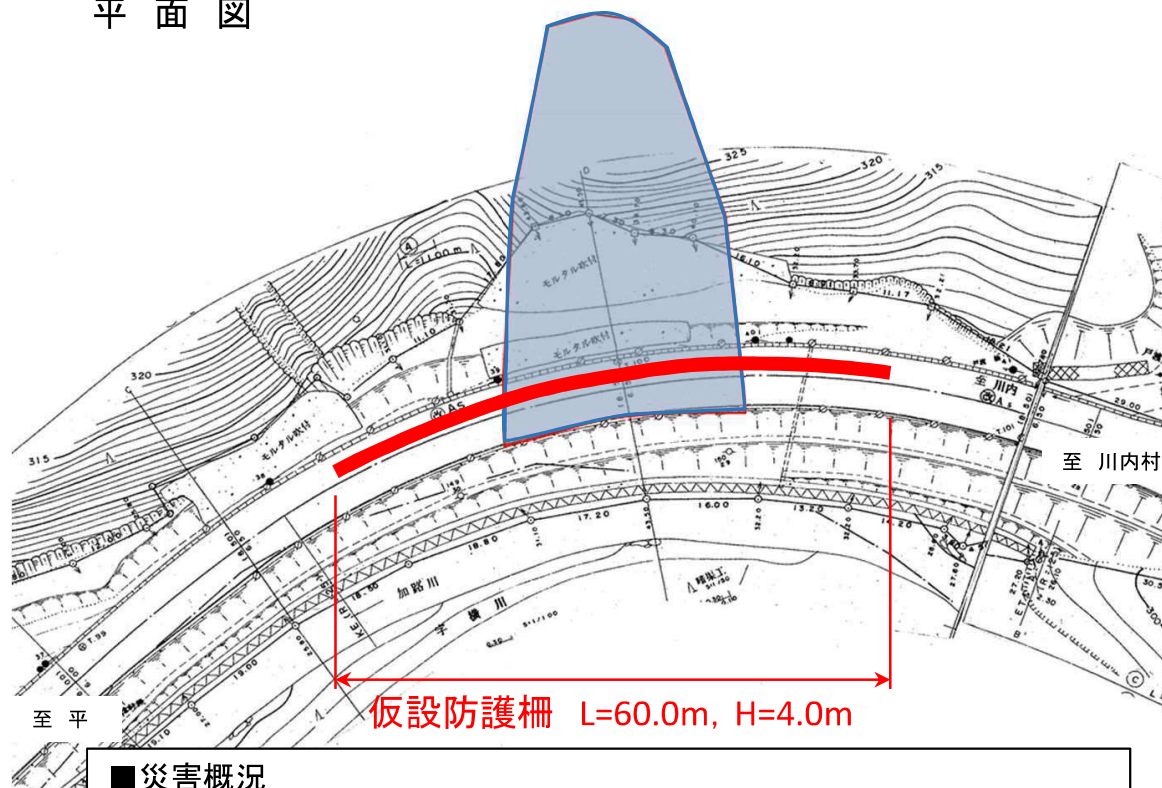
平面図

- ・災害箇所：福島県いわき市小川町上小川字猪小屋地内
- ・発生日時：令和7年5月29日(木) 午後1時30頃
- ・法面状況：延長 $L \cong 30\text{m}$ 、高さ $H \cong 40\text{m}$ 、土量 $V \cong 1,000\text{m}^3$
- ・被害状況：法面崩落(コンクリート吹付、落石防止網破損)  
車道の閉鎖、電柱の破壊

崩落土砂撤去後は、法面に不安定土砂が残っていることから降雨状況等天候を注視し、安全を最優先しつつ仮設防護柵を設置、**6月27日(金)**の片側交互通行による一般車両の交通開放を目指す
