## 福島第一原子力発電所現地確認報告書

令和7年7月25日（金）

### 2 確認箇所

- ・サイトバンカ建屋（図1）
- ・使用済セシウム吸着塔一時保管施設（第三施設）

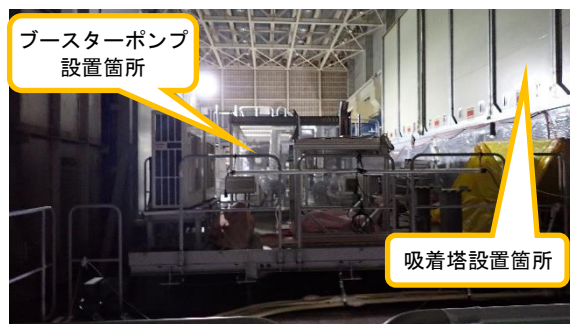
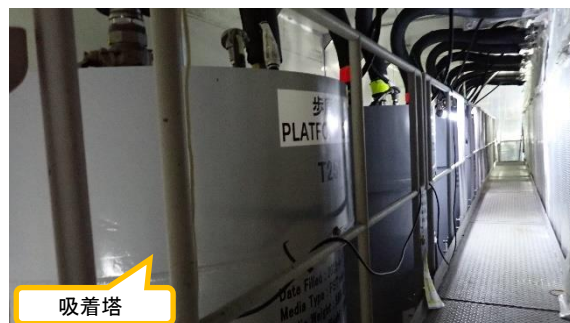
(写真 1－1)  
SARRY II の外観（北側から撮  
影）

(写真 1－2)  
吸着塔の外観  
（手前 4 つが吸着塔で、奥 2 つがろ  
過フィルタ）

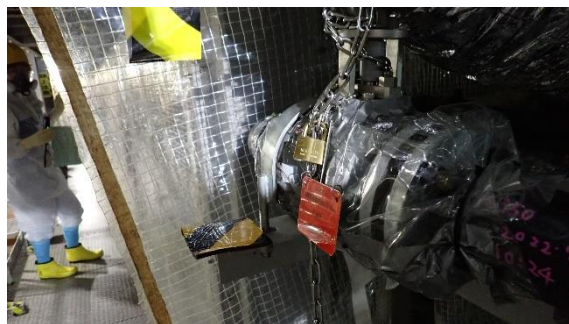
(写真 2)  
弁開閉操作箇所の状況

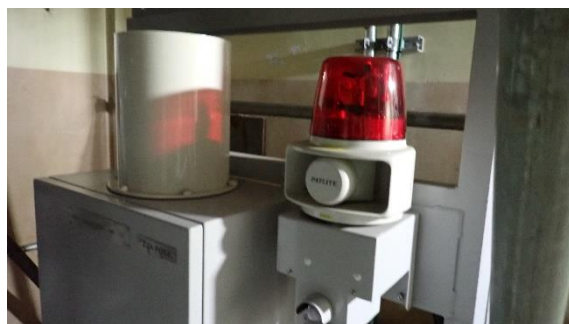
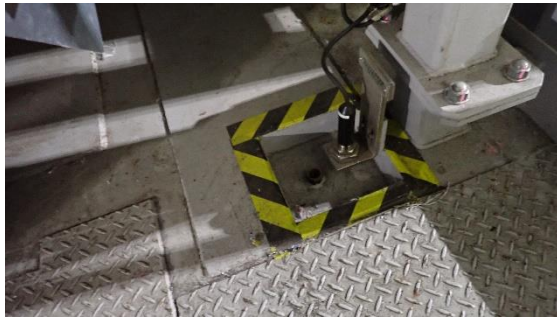
(写真 3－1)  
エリアモニタの状況

(写真 3 - 2)  
漏えい検知器の状況

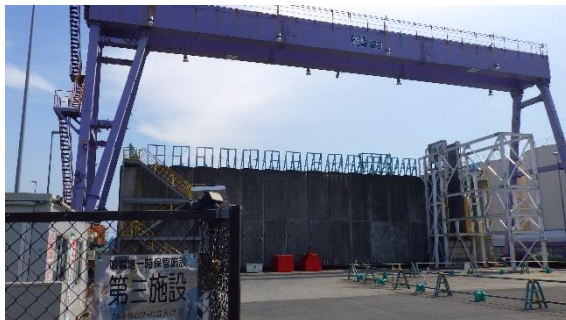
(写真 4)  
第三施設北側の外観

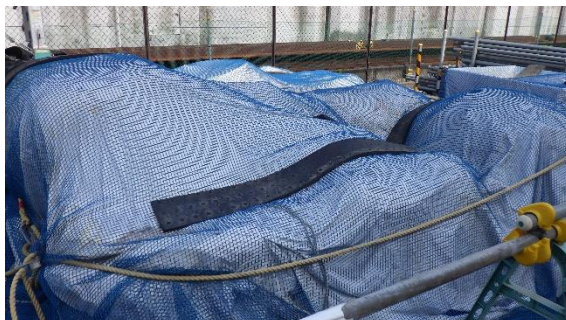
(写真 5)  
資機材等の仮置き状況
