福島第一原子力発電所現地確認報告書

令和7年12月15日（月）

- （1）JAEA第2棟建設工事の状況
- （2）1号機原子炉建屋大型カバー設置状況

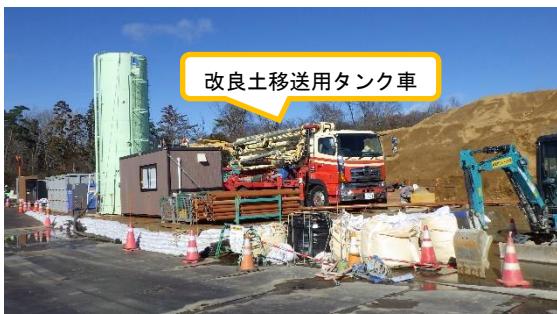
- ・JAEA第2棟の建設状況については、地上1階の一部において床面のコンクリート敷設が完了し、合わせて地上階から上階部に向けた柱材の設置が進められていた。残りの地上1階部分の床面コンクリート敷設も引き続き実施されることとなっており、予定した工事進捗に沿って設置工事が進められていた。
- ・また、地上1階の残り部分における床面コンクリート敷設に係る準備作業も並行して進められていた。JAEA担当者の説明によれば、床面はプレキャストコンクリート※造と鉄筋コンクリート造を組み合わせた構造とする計画であるとのことであった。
- ・建屋内の空気を屋外に排出するための排気筒及びその固定用壁の構築作業が進行していた。排気筒は建物1階部分を超える高さまで設置が進められており、転倒防止措置として四方にワイヤーが張られていた。JAEA担当者によれば、固定壁の構築完了後、当該ワイヤーを撤去する予定であるとのことであった。
- ・さらに、工事現場の北面に当該準備工事により発生した残土を盛土式で管理しているが、第2棟設置工事の地下部分が完了したことにより、基礎工事前に準備工として設置していたH鋼（矢板）部分と第2棟本体の

外壁との間隙を塞ぐため、この残土を利用した改良土の製作及び注入の準備が進められていた。（写真1）

(写真 1①) JAEA第2棟 工事残土の利用による改良土製作及と注入の準備状況①

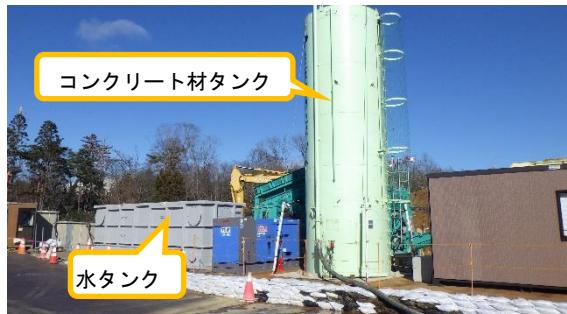
(写真 1②) 改良土の製作及と注入の準備状況②

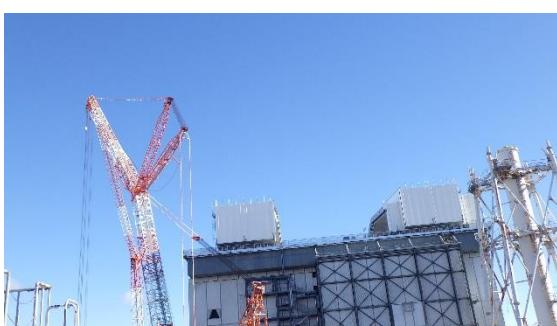
- ・可動屋根の4ブロック目：外側が北面に設置され、前回確認（11月27日）に確認した南面の2ブロック目：内側と合わせ計4ブロック目までの設置が確認された。（写真2）
- ・また、1号機北西地上階では、大型カバー付帯設備（ダストモニタの設置）に係る作業も継続して進められており、構外西門前ヤードにおいては、5ブロック目となる可動屋根が運搬用架台に据え付けられ、多軸台車（スーパーキャリア）に積載されていることを確認した。（写真3, 4）
- ・確認した範囲で、機器の破損や資機材の散逸等は確認されなかつたが、「北海道・三陸沖後発地震注意情報」の発令下での作業継続であることや今後予想される冬型気圧配置の強まりによる強風等に備え、安全対策には十分留意するよう東京電力に求めた。

(写真 2①) 1号機大型カバー全景

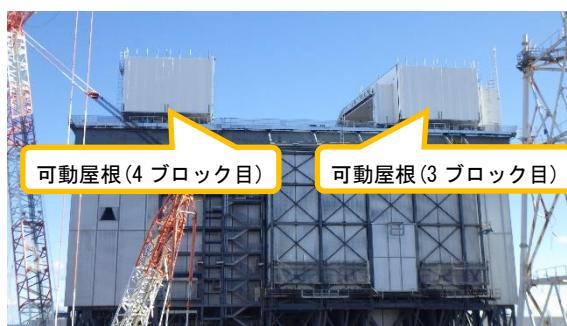
(写真 2②) 可動屋根(3、4ブロック目)の設置状況

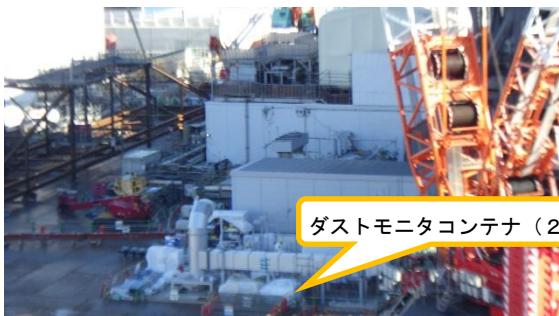
(写真3) 1号機大型カバー付帶
設備設置の整備状況

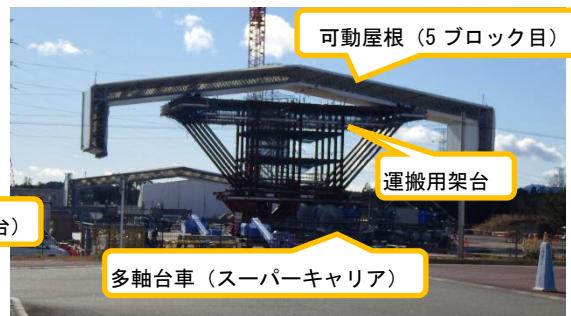
(写真4) 可動屋根 (5ブロック目)
の運搬準備状況
