福島第一原子力発電所現地確認報告書

令和7年12月17日（水）

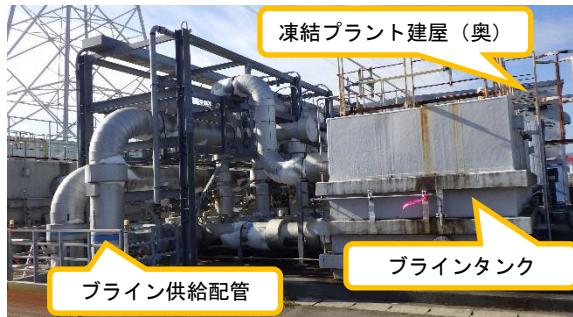
- ・凍結プラントは、主に冷凍機、ブラインタンク、冷却塔、ブライン循環ポンプ、冷却水循環ポンプ、ブライン浄化設備で構成されており、北側及び南側の2箇所に分かれて設置されていた。（写真1）
- ・ブラインを冷却するための冷凍機が設置されている建屋（以下「凍結プラント建屋」という）内には、北側及び南側の各建屋にそれぞれ15台、計30台の冷凍機が設置されていた。確認した範囲において、異音や、冷却水及びブラインの漏えい等の異常は認められなかった。（写真2）
- ・凍結プラント建屋の東側及び西側には、冷却塔が冷凍機と同数設置されていた。確認した範囲において、冷却水の漏えい等の異常は認められなかった。（写真3）
- ・凍結プラント建屋の東側には、ブラインタンク及びブライン循環ポンプが設置されていた。確認した範囲において、ポンプからの異音や、タンク及び配管からのブライン漏えい等の異常は認められなかった。（写真4）

(写真 1-1)
凍結プラントの設置状況①
※写真は北側のプラント

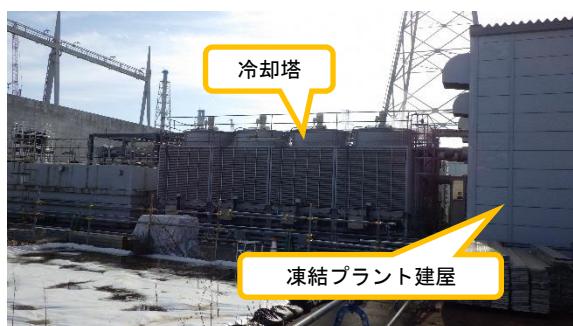
(写真 1-2)
凍結プラントの設置状況②
※写真は北側のプラント

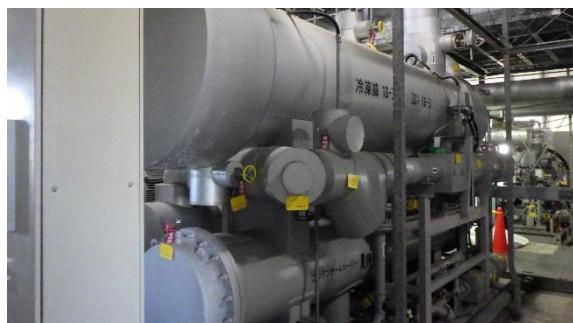
(写真 2)
冷凍機の設置状況

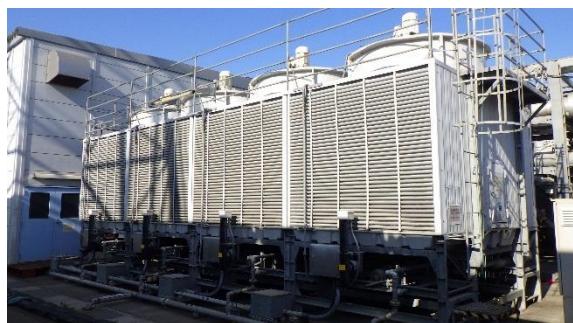
(写真 3)
冷却塔の設置状況

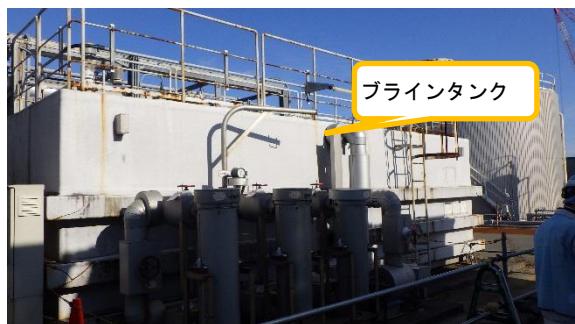
(写真4-1)
ブライントンク設置状況

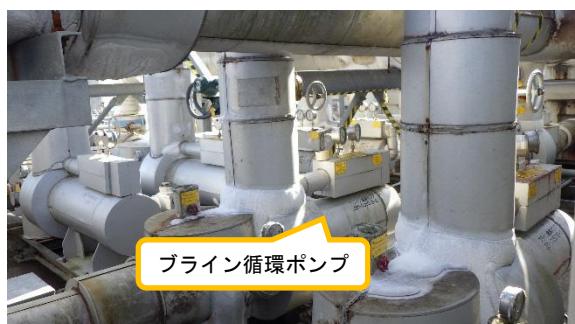
(写真4-2)
ブライントン循環ポンプの設置状況

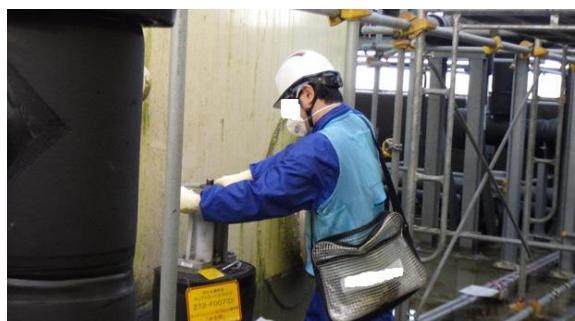
- ・東京電力の社員が、定められた手順に従い、排水に係るライン構成を実施していた。ライン構成にあたっては、集中監視室からの指示を受け、対象となる弁及び弁名称を指差呼称により確認していた。
- ・東京電力の社員が、排水を行う一時貯水タンク（D）の排水弁について、「全閉」から「全開」へ切り替える操作を実施していた。（写真5）
- ・集中監視室からの遠隔操作により排水ポンプが起動した。その後、東京電力社員がポンプ及び周囲の配管に異常が無いことを確認していた。（写真6）
- ・排水開始後、目視により確認した範囲において、異常は認められなかつた。
- ・当日の排水実績は次のとおりであった。

(写真5)
排水弁の全開作業の状況

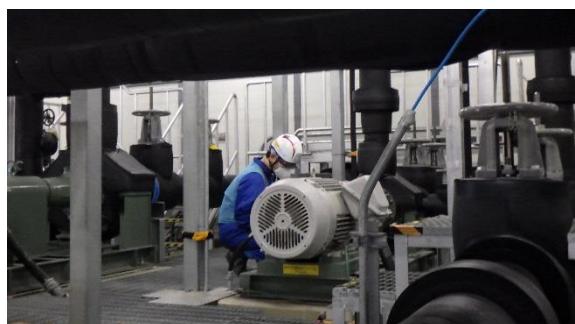
(写真6)
ポンプ起動後の確認状況
