福島第一原子力発電所現地確認報告書

令和8年2月2日（月）

- （1）横置き型タンク解体作業の状況
- （2）横置き型タンクの仮置き・保管状況

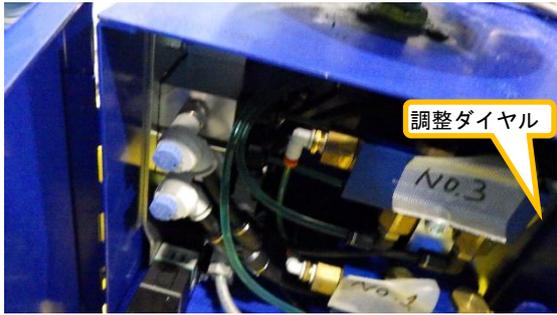
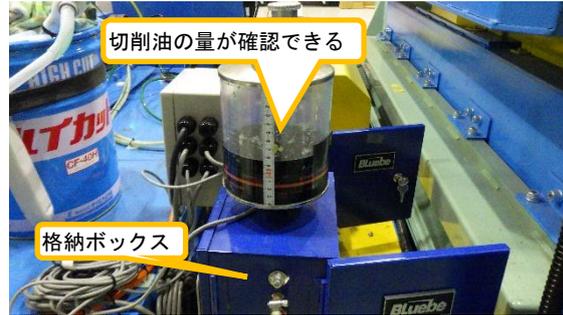
- ・火災発生の原因であった切削油の噴霧量の誤操作を防止するため、露出していた噴霧量調整ダイヤルがボックスに格納されていた。（写真1）
- ・ダクト内に切断くずが溜まらないように、湾曲がないダクトに変更するとともに、ダクトの長さを短くすることで切断くずが溜まりにくい構造へ変更されていた。併せて、ブルータンクを切断するカッターを収納している集塵ポケットには目視で内部を確認することができるようにのぞき窓が設置されていた。（写真2）

(写真1-1) 噴霧量調整ダイヤルの設置状況①

(写真1-2) 噴霧量調整ダイヤルの設置状況②

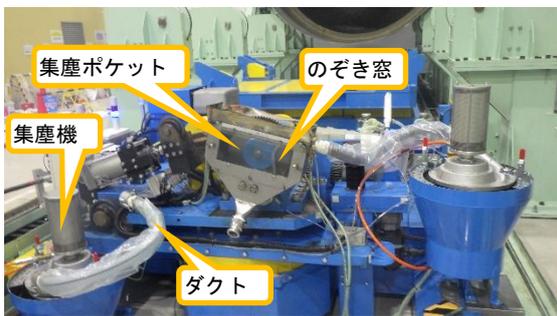
(写真2) 作業場所の状況

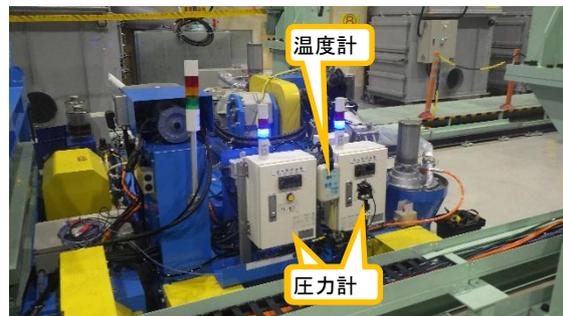
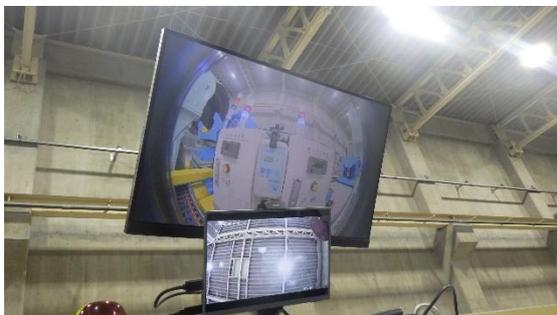
- ・切削油を水溶性のものに変更し、水と混ぜて噴霧することで、切断くずの冷却がし易くなる対策が講じられていることを確認した。
- ・集塵ポケット内の温度及び圧力を測定することで、火災の予兆を把握できるようになっていた。カメラを設置しており、離れた場所でも温度及び圧力を確認することができる。（写真3）
- ・現在は切削油の噴霧量の調整を行っており、噴霧量の調整が完了後、解体作業全体の流れを確認する予定とのことである。

(写真3-1) 温度計及び圧力計の設置状況

(写真3-2) モニターによる監視状況

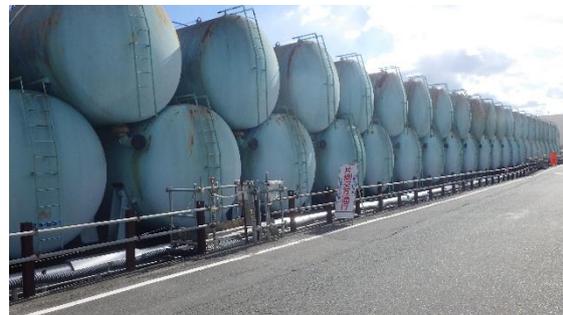
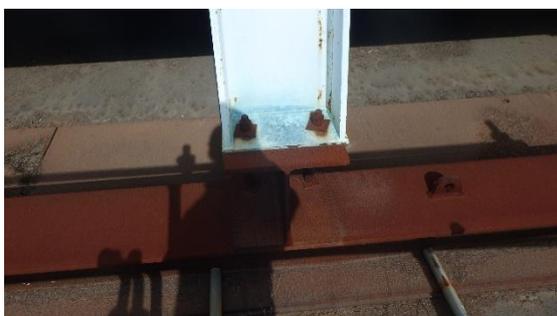
- ・ブルータンクは2段積みで保管されており、ボルト及びラッシングベルト（固縛帯）により固定されていた。（写真4）
- ・ブルータンクの下部の線量を測定した結果、 $38\mu\text{Sv/h}$ であったことから、タンクによってはスラッジが残留している可能性があることが示唆される。
- ・ブルータンクの表面の腐食が認められたが、損傷等はなく、確認した範囲でブルータンクからの漏えい等の異常は確認されなかった。（写真5）

(写真4-1) ブルータンクの設置状況① (北西側から撮影)

(写真4-2) ブルータンクの設置状況②

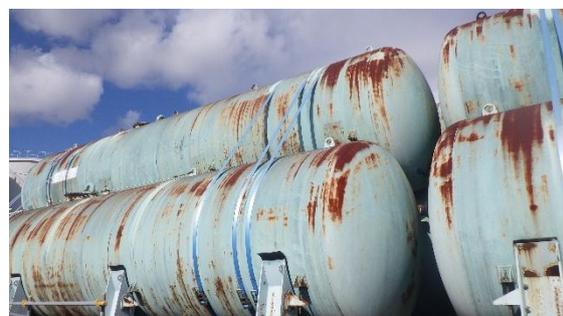
(写真5) 腐食の状況
