## 福島第一原子力発電所現地確認報告書

令和8年2月5日（木）

### 2 確認箇所

- ・伐採木一時保管エリアH（図1）
- ・第二土捨て場使用禁止車両保管場所（図1）

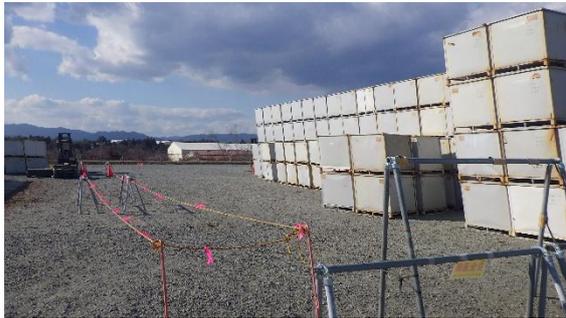
- ・単管パイプ等で区画されており、火災対策のため消火用タンク及び消火器が設置されていた。
- ・エリア中央での伐採木の処理が進み、空きスペースが生じており、1 m<sup>3</sup>コンテナが4段積で保管されていた。（写真1）
- ・エリア南側では、小割りされたベニヤ板等が保管されるとともに、伐採木処理用の破砕機及び把持用の重機が保管されていた。（写真2）

(写真1)  
東エリア中央部の状況  
(コンテナの保管状況)

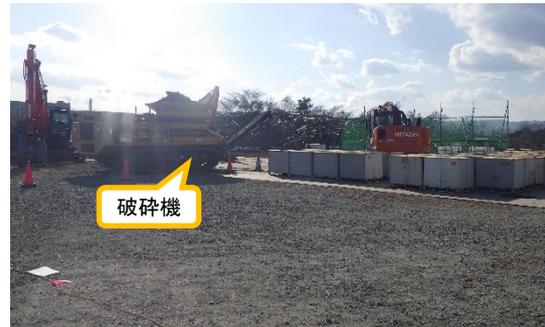
(写真2-1)  
東エリア南側の伐採木処理状況①  
(破砕機及び把持用の重機あり)

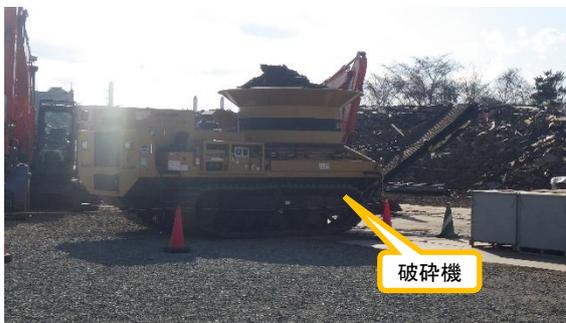
(写真2-2)  
東エリア南側の伐採木処理状況②  
(木くず破砕機の保管状況)

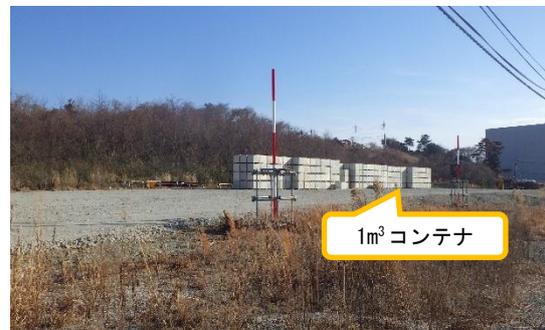
- ・これまでは、単管パイプ等で区画され、火災対策として積上げ高さ5 m未満に管理できるよう高さ確認用のポールや消火器が設置されていたが、これら伐採木の保管は解消され、砕石敷による整地が行われていた。（写真3）

(写真3-1)  
西エリアの状況①  
(伐採木の保管は解消され、砕石敷  
による整地が行われていた。)

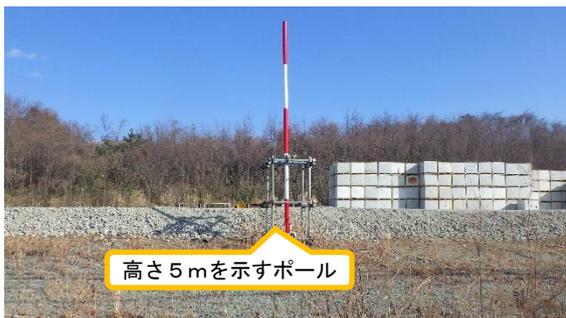
(写真3-2) 西エリアの状況②  
(積上げ高さ確認用ポール及び消火器  
は残置されていた。)

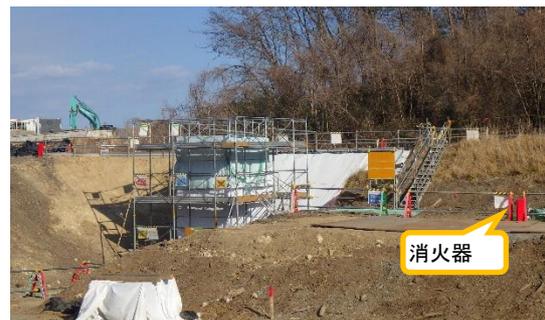
(写真3-3) 西エリアの状況③  
(エリア内北側では、土砂置場整地  
工事が実施されている。)

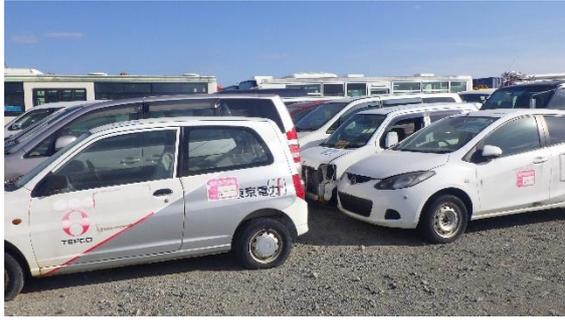
- ・使用禁止車両が車種（重機、バス含む）・大小別に整然と並べられ、保管されており、保管されている使用禁止車両には、使用禁止を示す標示と燃料等の回収状況を示す一覧表が掲示されていた。(写真4)
- ・また、車両付近でシンチレーション検出器を用いて空間線量率測定を実施したところ、車両ごとに測定値は異なり、概ね $0.86 \mu\text{Sv/h} \sim 4.9 \mu\text{Sv/h}$ であった。
- ・第二土捨て場の道路側及び使用禁止車両の付近には、火災防止の措置（消火器及び静電防止用アース線設置）が講じられていた。(写真5)
- ・確認した範囲では、燃料等の滴下や油吸着凝固剤の飛散等は確認されなかった。

(写真4-1)  
使用禁止車両の保管状況

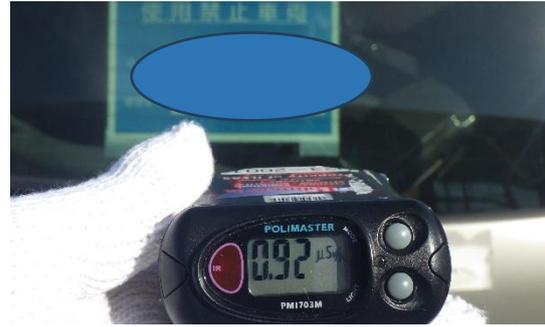
(写真4-2)  
使用禁止標示と線量率計測の状況

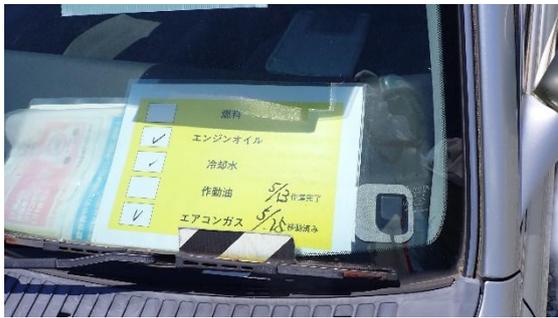
(写真4-3)  
燃料等の回収状況を確認する一覧表

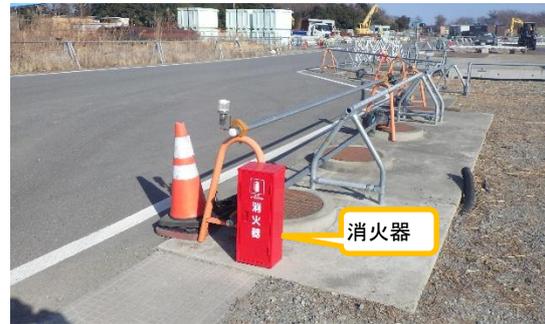
(写真5-1)  
道路側の消火器設置の状況

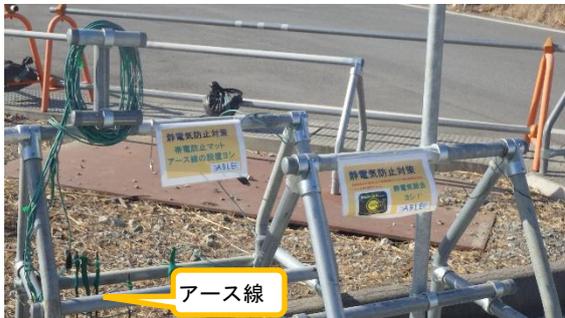
(写真5-2)  
静電気防止措置（アース線設置）状況

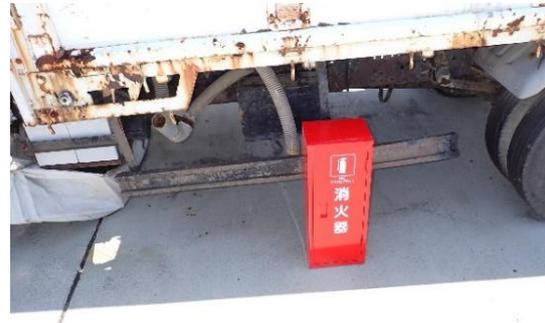
(写真5-3)  
使用禁止車両付近の消火器設置状況
