福島第一原子力発電所現地確認報告書

令和8年2月3日（火）

- ・ 共用プール建屋（図1）
- ・ ホウ酸水タンク（図1）

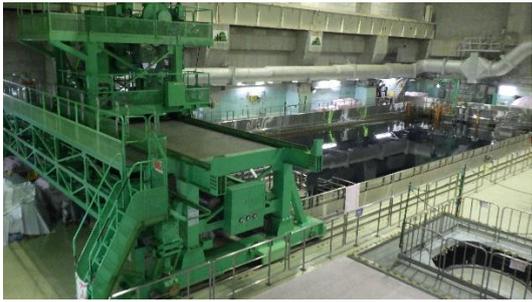
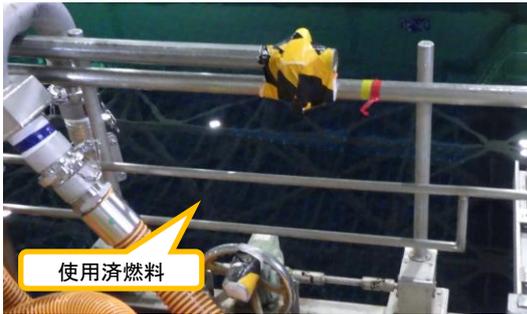
- ・ 共用プール内を確認し、使用済燃料がラック内に安全に保管されていることを確認した。（写真1）
- ・ 共用プールのプール水は、オーバーフロー*水位付近に保たれていた。また、共用プールの水面を確認した結果、浮遊物等の異物は確認されなかった。（写真2）
- ・ 共用プール建屋の地下階には、使用済燃料プールからの漏えいを検知するための装置（漏えい目視箱）が設置されており、異常は確認されなかった。（写真3）
- ・ 共用プール内の溝や排水口を確認したところ、水の漏えい等の異常は確認されなかった。（写真4）
- ・ 東京電力によれば、5号機の使用済燃料取り出しは、令和7年1月29日時点で1388体／1542体まで進んでいる。また、1号機及び2号機からの使用済燃料取り出し作業へ影響を及ぼさないよう、令和8年度に2号機からの取り出し作業を開始した後は、5号機からの取り出し作業を一時中断する予定としている。

(写真 1 - 1)
共用プールの状況

(写真 1 - 2)
使用済燃料の保管状況

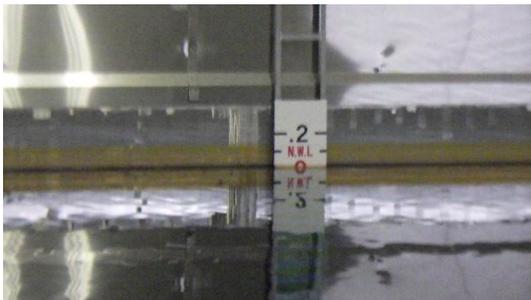
(写真 2)
共用プールの水面の状況

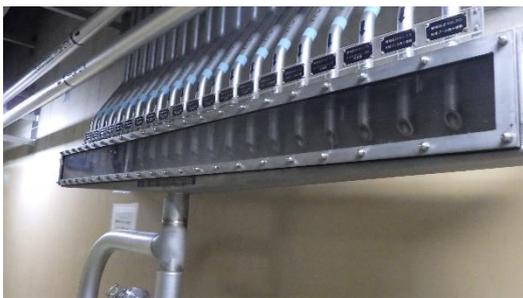
(写真 3)
漏えい目視箱の状況

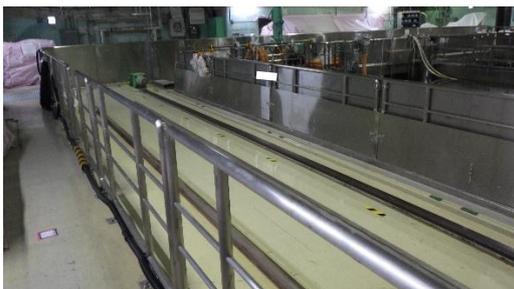
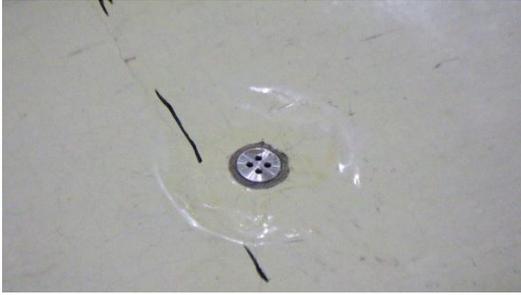
(写真 4 - 1)
共用プール床面の溝 (ケーブルトレンチ)
の状況

(写真4-2)
共用プール排水口の状況

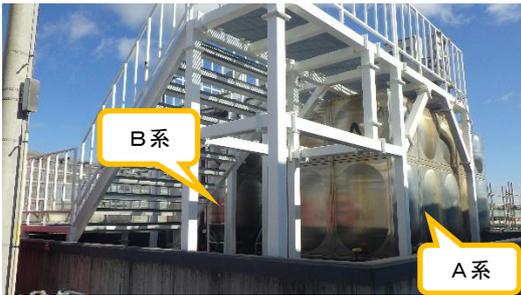
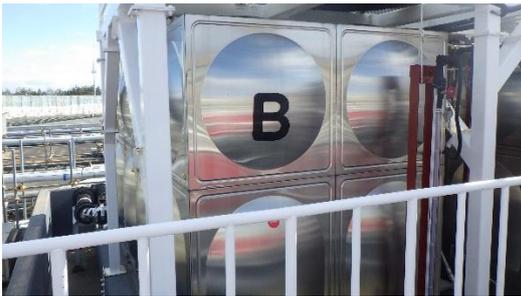
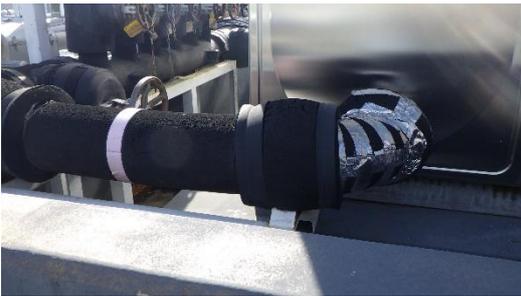
- ・タンク本体および配管からの漏えい等の異常は確認されなかった。（写真5）
- ・堰内は清掃が行き届いており、管理状態は良好であった。（写真6）
- ・許可されていない弁操作を防止するため、弁に南京錠が付けられていた。（写真7）

(写真5-1)
ホウ酸水タンクの状況①(南側から撮影)

(写真5-2)
ホウ酸水タンクの状況②(北側から撮影)

(写真5-3)
配管の状況

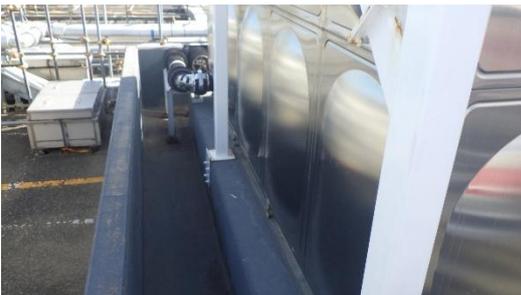
(写真6)
堰内の状況

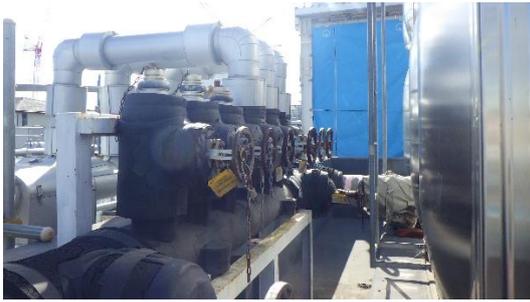
(写真7)
弁の状況
