福島第一原子力発電所現地確認報告書

令和8年2月16日（月）

- ・ JAEA第2棟建設予定地（図1）
- ・ 増設多核種除去設備（図1）

- （1） JAEA第2棟建設工事の状況
- （2） 増設多核種除去装置洗浄ラインの状況

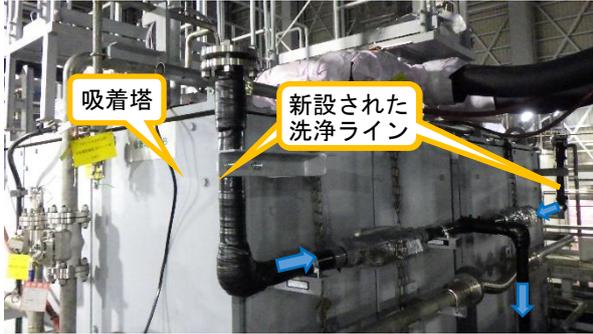
- ・増設ALPSの全ての系統において、吸着塔から吸着塔入口バッファタンクへの循環洗浄用の配管が設置されていることを確認した。（写真1）
- ・循環洗浄を行う際は、既存配管から接続部を取り外し、取り外した配管を回転させて新たに設置した配管に接続させる構造となっていることを確認した。（写真2）
- ・確認した範囲では、建屋内に設置されている設備及び配管からの漏えい等の異常は認められなかった。

(写真 1 ①) 循環洗浄用新設配管の設置状況①

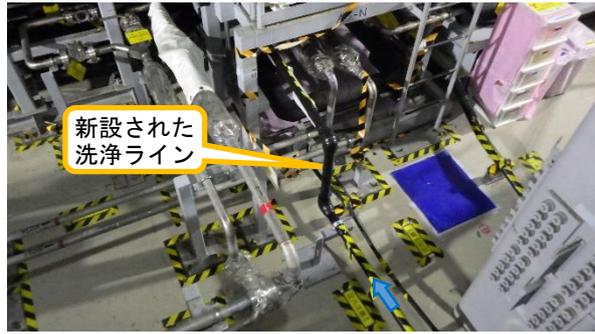
(写真 1 ②) 循環洗浄用新設配管の設置状況②

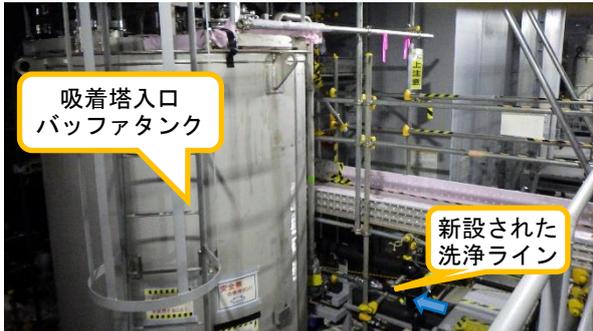
(写真 1 ③) 吸着塔入口バッファタンクへの接続状況

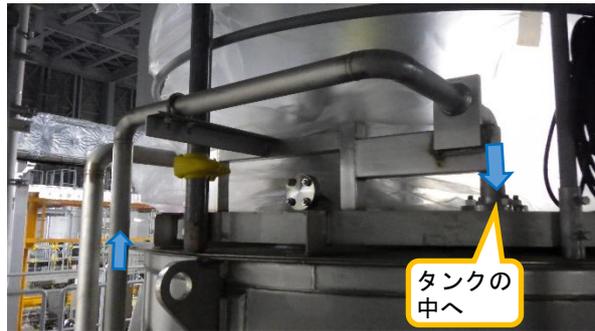
(写真 1 ④) 吸着塔入口バッファタンク上部の接続状況

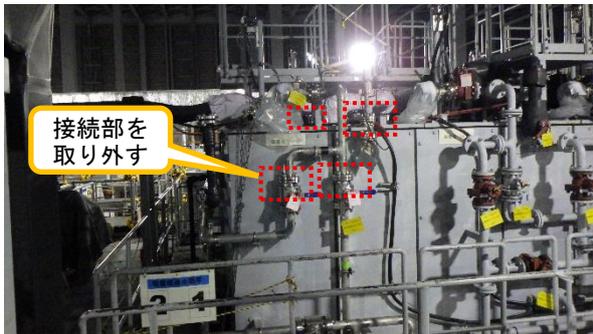
(写真 2 ①) 配管の接続方法①
※赤枠部を取り外す

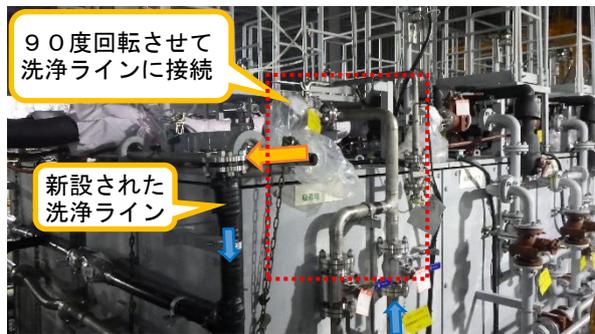
(写真 2 ②) 配管の接続方法②
