福島第一原子力発電所現地確認報告書

令和8年2月17日（火）

陸側遮水壁（1～4号機）周辺（図1）

陸側遮水壁の保守管理の状況

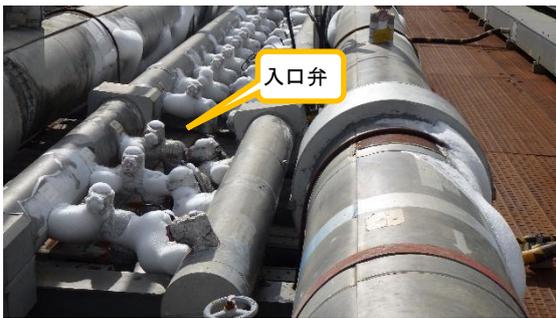
(写真 1)
1号機原子炉建屋西側凍結管の入口弁の状況

- ・今回交換した凍結管頭部の設置箇所は、1号機原子炉建屋北側の1箇所、1号機原子炉建屋西側の1箇所、4号機原子炉建屋南側の2箇所、4号機原子炉建屋東側の1箇所である。このうち、4号機原子炉建屋東側については道路下に設置されていた。
- ・凍結管を確認したところ、凍結管の入口弁において、一部表面に氷が付着していた。（写真1）
- ・確認した範囲においては、結露水の滴下はあるものの、設備の破損等の異常は確認されなかった。（写真2）
- ・東京電力によれば、2025年10月時点で凍結管590本の外観点検・防錆塗装が完了しており、今年度は残り85本、次年度は432本実施する計画となっているとのことである。
