## 福島第一原子力発電所現地確認報告書

令和8年3月2日（月）

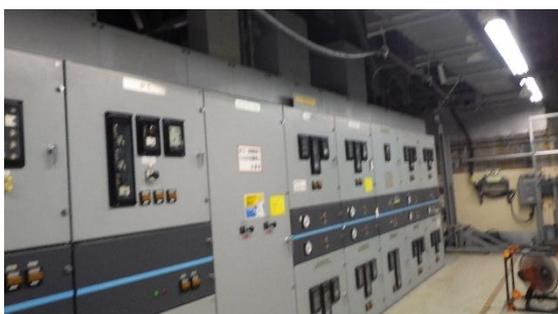
(写真1－1)  
電源供給盤（M/C6C）の設置状況

- ・ 母線を電源ケーブルに変更する工事は完了しており、母線が接続されている電源供給盤M/C6C及びM/C6A-2はいずれも受電状態となっていた。（写真1）
- ・ 火災発生後の応急復旧として敷設された仮設電源ケーブルが残置されていた。（写真2）
- ・ 5号機タービン建屋内、6号機タービン建屋内及び6号機複合建屋内の状況を確認したところ、発煙等の異常は認められなかった。

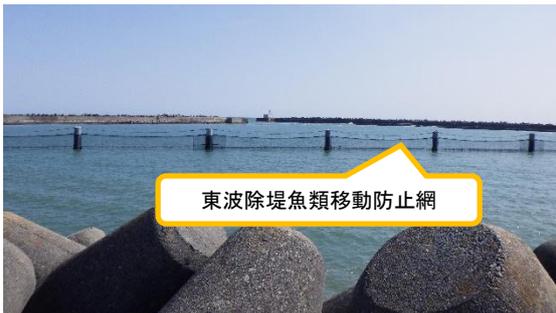
(写真3)  
東波除堤魚類移動防止網設置状況

- ・東波除堤魚類移動防止網を確認したところ、外観の異常（杭、網の破損等）は認められなかった。（写真3）
- ・1－4号機取水路開渠出口に設置された魚類移動防止網を確認したところ、外観の異常（破損等）は認められなかった。（写真4）
