福島第一原子力発電所現地確認報告書

令和8年3月5日（木）

G4南タンクエリア（図1）

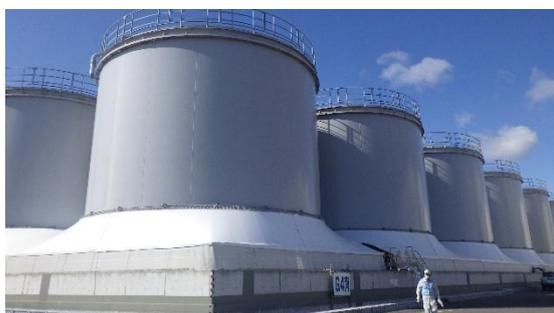
- ・作業員がタンク内部に入り、タンク内面点検及び内面補修に向けた準備作業を実施していた。（写真1）
- ・タンクの入口には汚染拡大防止のためのハウスが設置されていた。タンク内の空気を排出するダクトが設置されていた。（写真2）
- ・タンクの入口には酸素濃度測定記録が掲示されており、酸欠防止対策が講じられていた。

(写真1①) G4南タンク外観

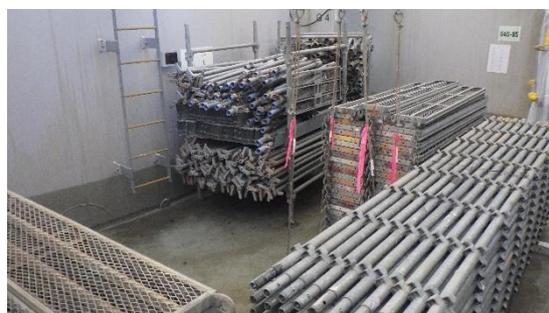
(写真1②) 点検作業の準備 (資材)

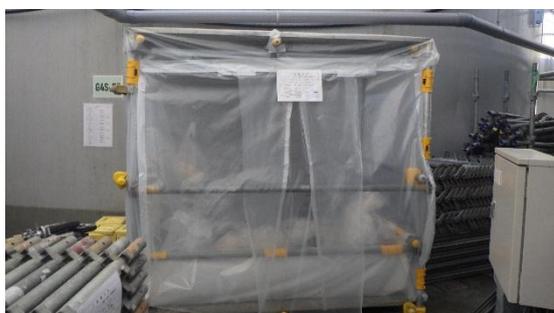
(写真1③) 廃棄物保管場所

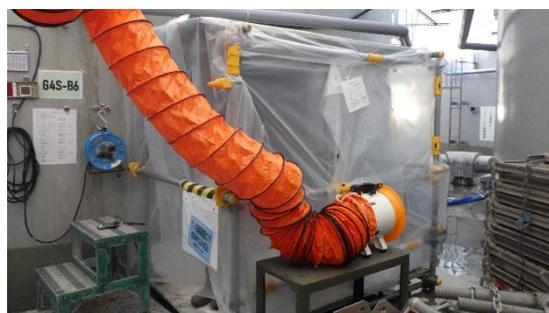
(写真2) ハウスの設置状況

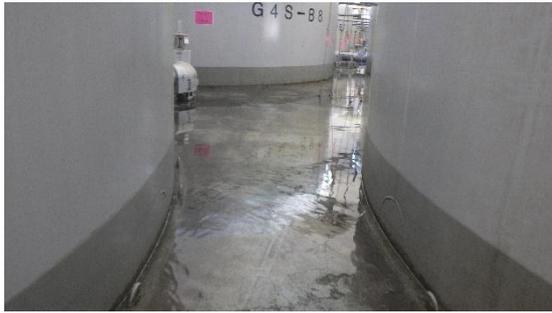
- ・G4南タンクエリア内堰及び外堰内には、雨水が深さ約5 cm溜まっていた。（写真3）
- ・G4南タンクエリアには屋根が設置されており、屋根にたまった雨水は配管で外堰に放水されていた。（写真4）
- ・連結弁等の弁棒にはプラスチック製のカバーが設置され、「閉」の状態がわかるよう印がつけられていた。（写真5）

(写真3①) 内堰内に溜まった雨水

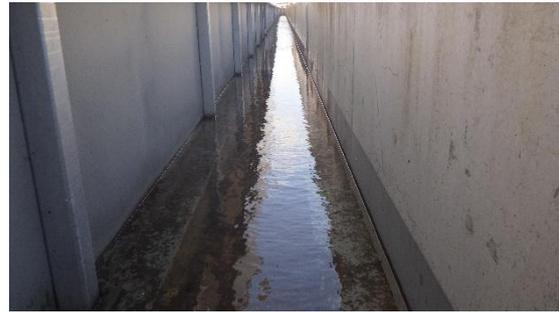
(写真3②) 外堰内に溜まった雨水

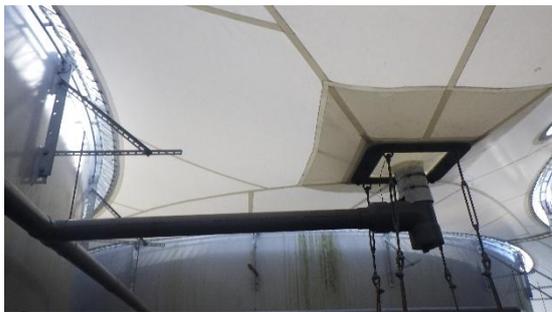
(写真4①) 屋根の雨水排水管

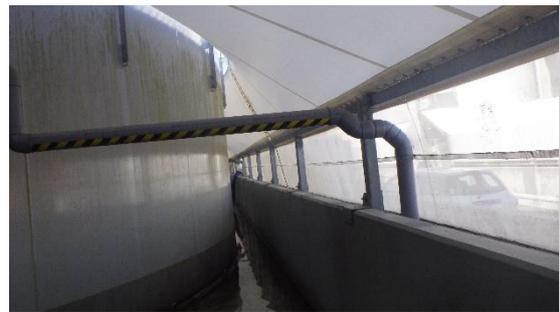
(写真4②) 外堰への排水管

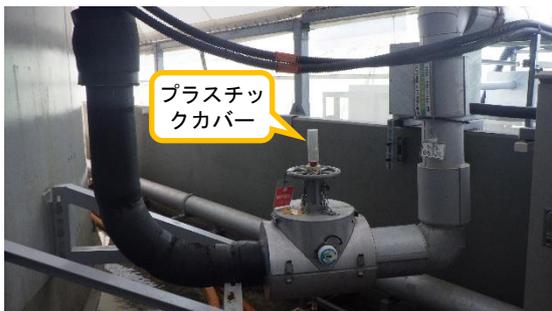
(写真5①) 入口弁の状況

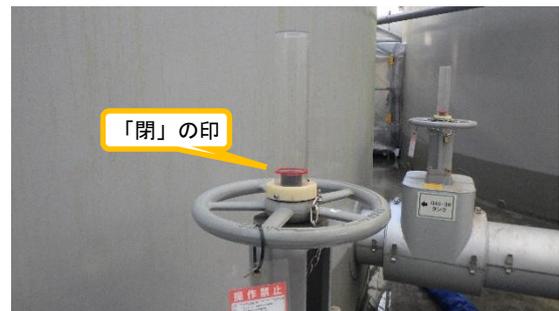
(写真5②) 連結弁の状況
