福島第一原子力発電所現地確認報告書

令和8年3月17日（火）

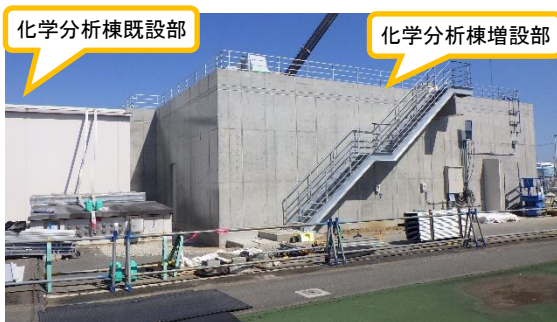
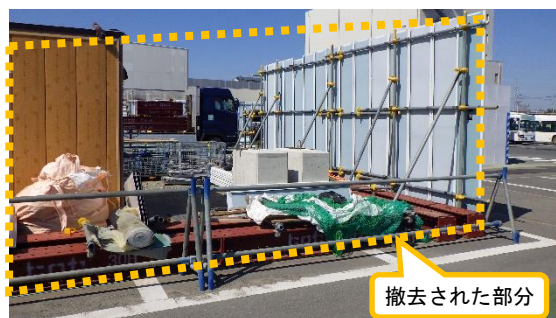
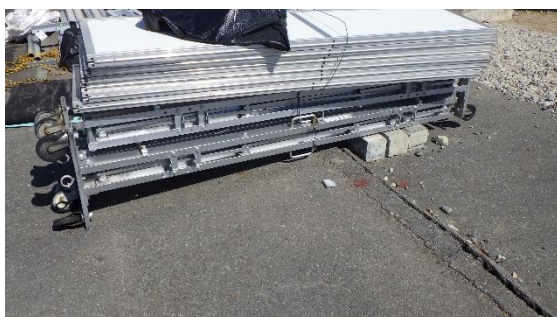
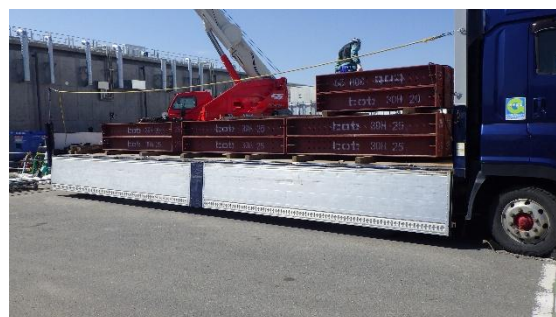
- ・現場では、周囲を囲っていた仮囲い及びそれを固定していたH鋼の撤去作業が進められていた。（写真1）
- ・分析棟の屋上では空調機器等の設置工事が進められていた。（写真2）
- ・東京電力によると、増設部分は地上1階に分析室を設置し、地下1階で既存の化学分析棟と連結する構造とのこと。また、増設部分の竣工は4月末を予定しているとのことであった。
- ・現場では、作業班毎に危険予知活動が行われており、より安全に配慮した対策がとられていた。

(写真1①) 化学分析棟増設部

(写真1②) 仮囲いの撤去状況

(写真1③) 撤去された仮囲い

(写真1④) H鋼の搬出作業

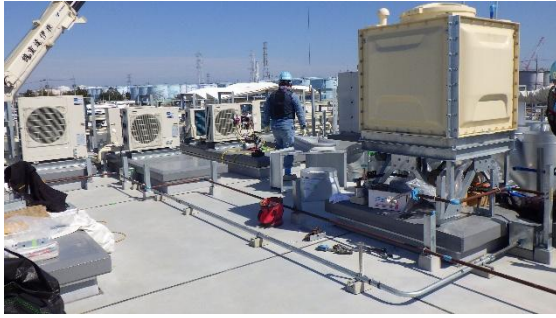
(写真2) 空調機器等の設置作業

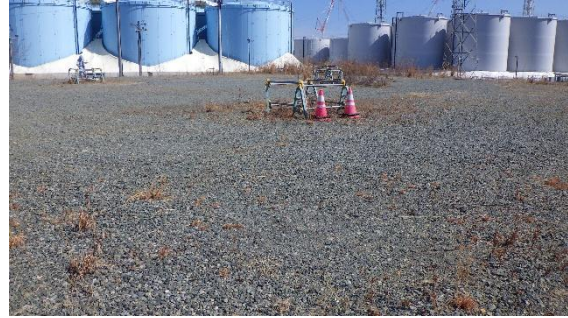
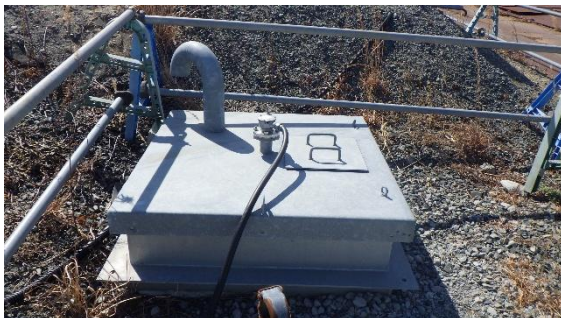
- ・地下貯水槽No. 6及びNo. 7の地上部及び観測孔を確認したが、特に異常は認められなかった。（写真3及び4）

(写真3①) 地下貯水槽No. 6の地上部の状況

(写真3②) 地下貯水槽No. 6の観測孔

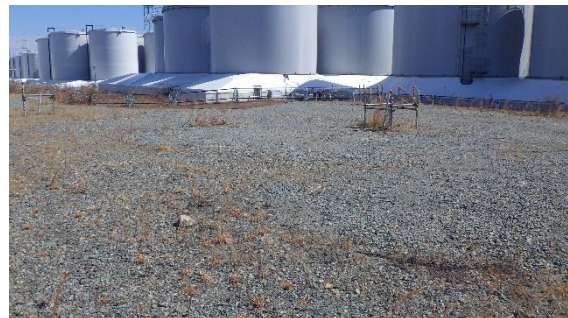
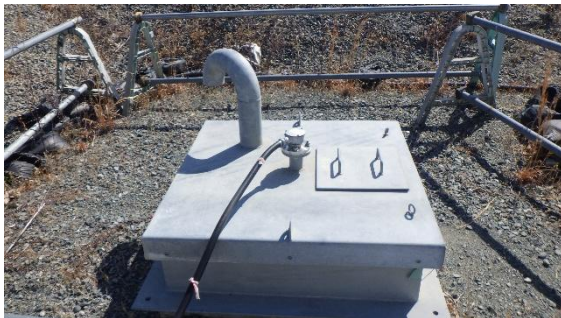
(写真4①) 地下貯水槽No. 7の地上部の状況

(写真4②) 地下貯水槽No. 7の観測孔
