## 福島第一原子力発電所現地確認報告書

令和8年4月17日（金）

使用済保護衣等一時保管エリア○の状況確認

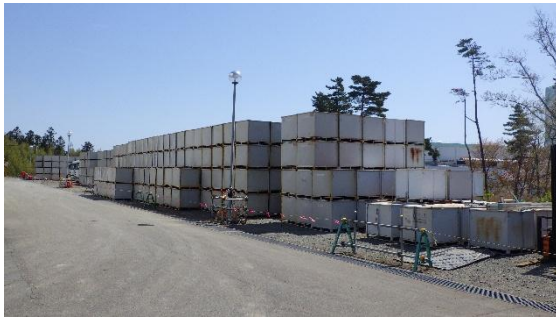
- ・雑固体廃棄物焼却設備の南側に位置するエリア○では、1 m<sup>3</sup>コンテナが4段積みで整然と保管されていた。（写真1）
- ・コンテナには内容物や保管開始時期等が記入されていた。（写真2）
- ・一部のコンテナには腐食が見られたほか、テープ等による補修がなされていたが、当該エリア周辺を確認した範囲では内容物の飛散等は見られなかった。（写真3）
- ・当該エリアの東西2か所には火災対策として消火器が備え付けられていた。（写真4）

(写真1-1)  
エリア○の状況  
(西側から撮影)

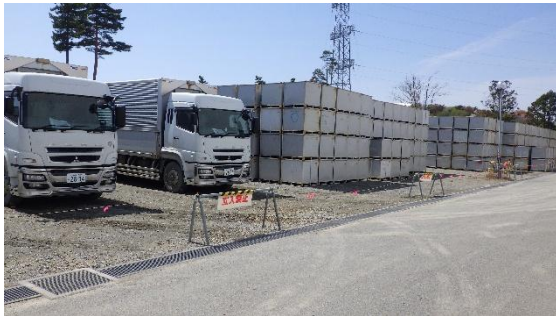
(写真1-2)  
エリア○の状況  
(東側から撮影)

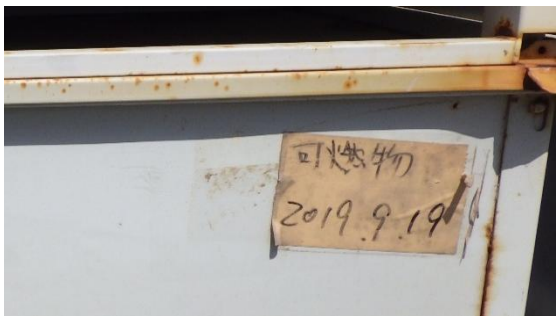
(写真2)  
コンテナの表示

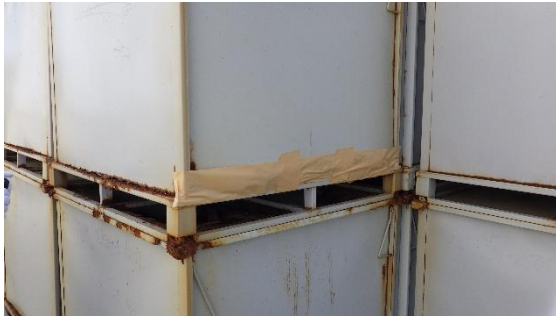
(写真3)  
テープにより補修されたコンテナ

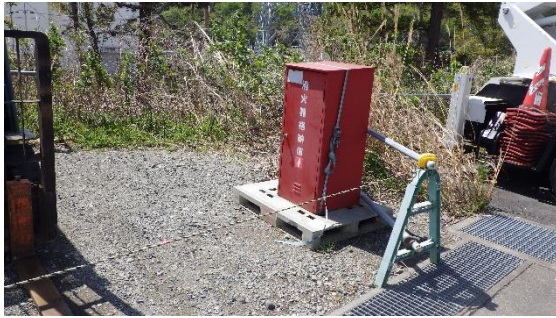
(写真4)  
エリア西側に備え付けられた消火器
