3号機 PCV内部気中部調査(マイクロドローン調査)について

2026年5月26日

東京電力ホールディングス株式会社

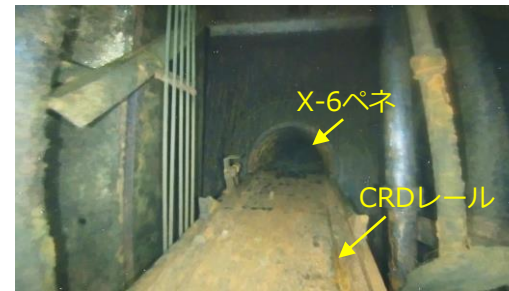
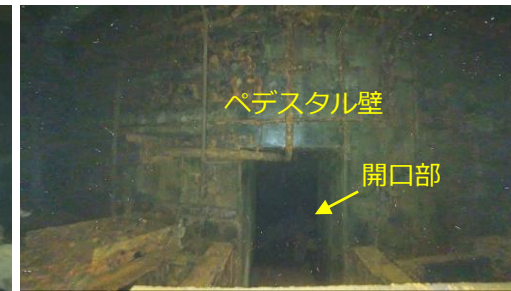
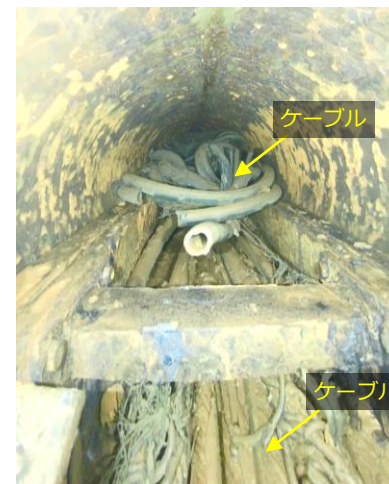
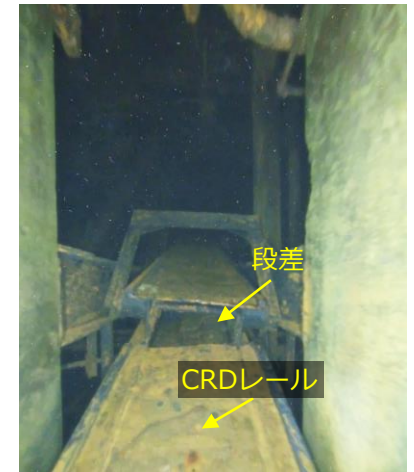
- **X-6ペネ**：ペネ周辺に干渉物は確認されなかった。ペネ内全体にケーブルが存在したが、今回撮影した範囲では2号機で確認されたような堆積物は確認されなかった
- **CRDレール**：大きな損傷や干渉物は確認されなかったが、一部段差を確認
- **CRD交換用開口**：開口周辺に干渉物は確認されなかった

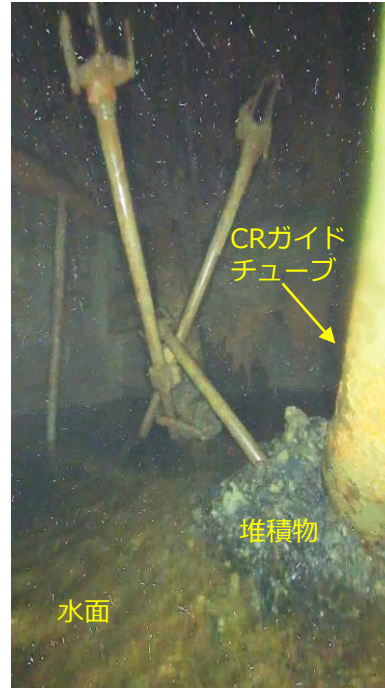
①：堆積物

- **堆積物**：中心部のCRガイドチューブの根元に堆積物を確認。水中にも存在していると推定
- **落下している構造物**：RPV内の構造物であるCRガイドチューブを確認
- **CRD交換機関連設備**：プラットフォームの傾きを確認。他設備の有無については映像を精査中
- **PCV内水位**：水面と構造物の高さを比較した結果、**S/C圧力計から換算しているPCV水位の値と同等**であることを確認(ペDESTAL外も同程度)

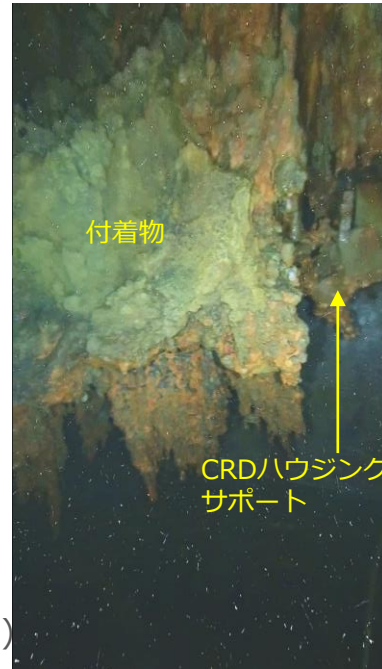
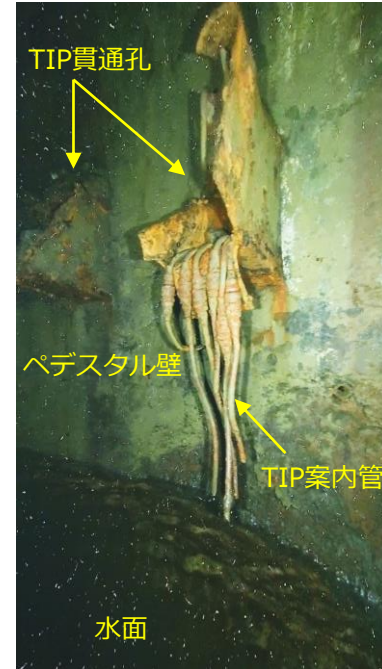
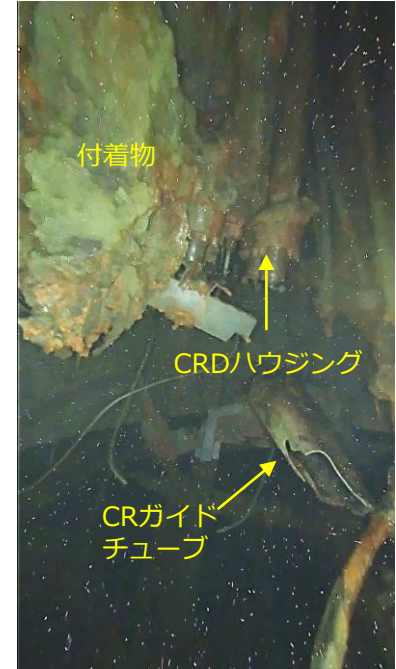
- 付着物：南側のCRDハウジング群に塊状の付着物を確認
- ペDESTAL壁面：撮影した範囲において、著しい損傷は確認されなかった
- TIP貫通孔：損傷したTIP案内管を確認
- 落下している構造物：RPV下部構造物であるCRDハウジング群の一部が傾いており、既存の位置よりも若干低い位置にある
