福島第一原子力発電所現地確認報告書

令和8年6月5日（金）

2 確認箇所

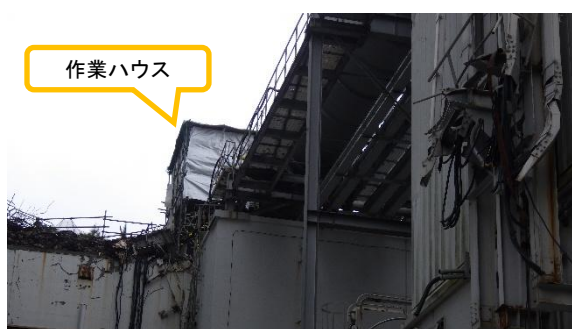
(写真1-1)
4号機タービン建屋3階に設けられた作業ハウス

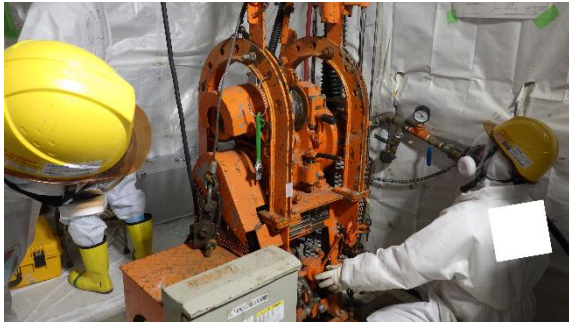
(写真 1 - 2)
作業ハウス内の状況

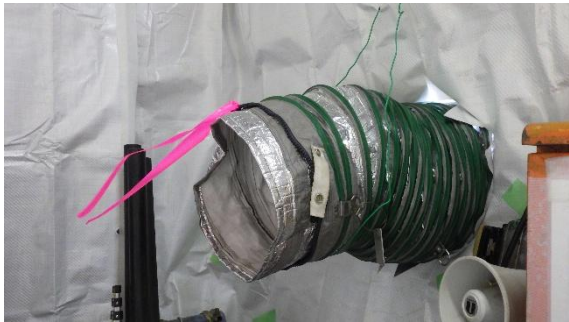
(写真 2)
作業ハウス内の冷風設備

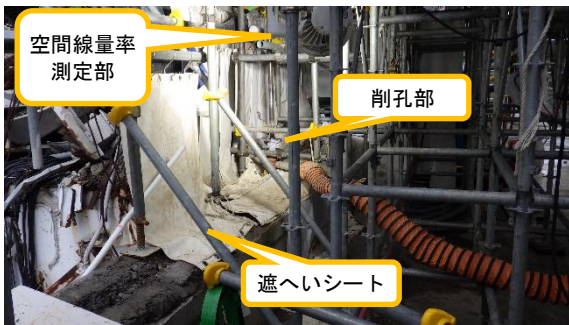
(写真 3)
削孔部の状況

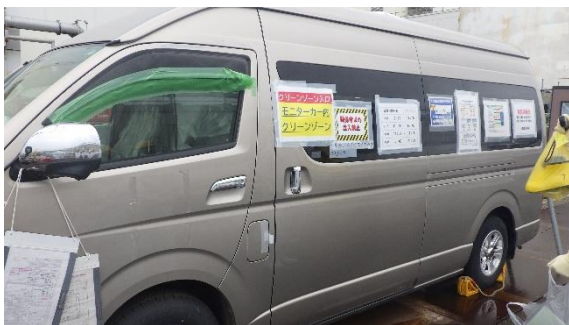
(写真 4 - 1)
遠隔監視装置が設置された車両

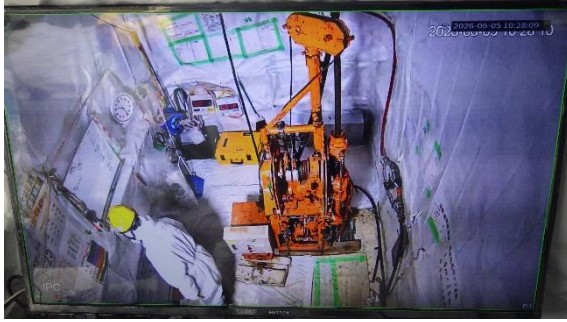
(写真4-2)
遠隔監視用画面の様子

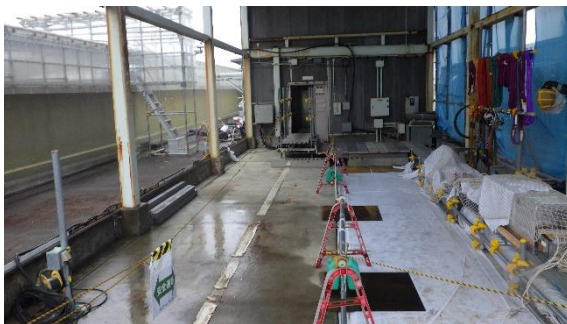
- ・旧窒素ガス分離装置（C系）は撤去されており、撤去後の場所には、資材が置かれていた（写真5）
- ・運用中の窒素ガス分離装置及び電源について、確認した範囲で異常は認められなかった。（写真6）

(写真5)
旧窒素ガス分離装置（C系）が設置されていた場所の状況

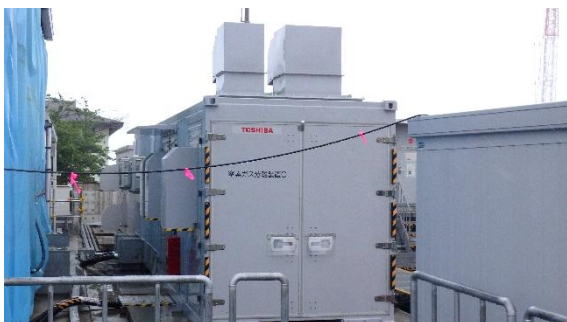
(写真6-1)
更新後の窒素ガス分離装置（C系）

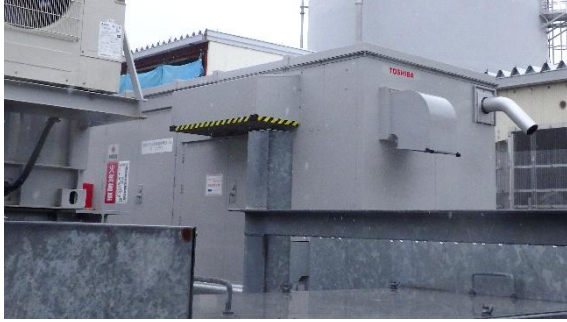
(写真 6 - 2)

電源 (非常用ディーゼル発電機) (窒
素ガス分離装置専用 D / G (B系))
