福島第一原子力発電所現地確認報告書

令和8年6月9日（火）

- ・雨水構内散水場所（図1）
- ・雨水淡水化処理RO膜装置等（図1）

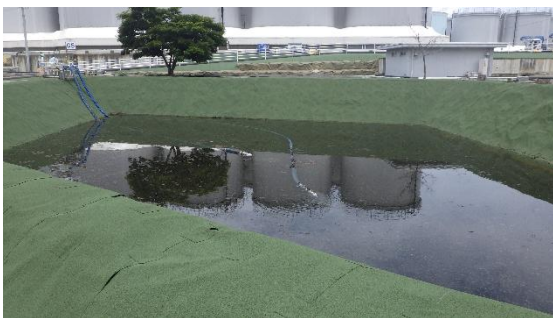
(写真1-1) 雨水構内散水場所

- ・現場確認時は、モバイルRO膜装置の処理水について、雨水散水移送ラインBから構内散水する作業が行われていた。（写真1）
- ・確認した範囲において、散水移送ラインからの漏えい等の異常は認められなかった。

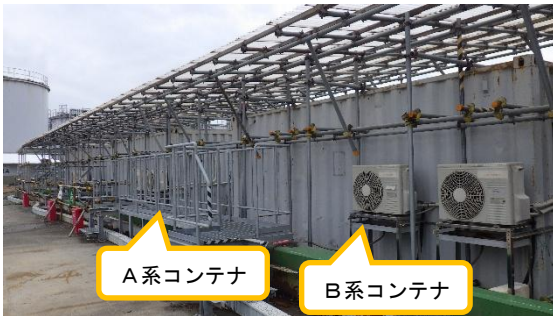
(写真2-1) 雨水淡水化处理RO膜装置 (RO膜ユニット (A系、B系))

- ・雨水淡水化処理RO膜装置を構成する淡水化処理RO膜ユニット（4基）、雨水受入タンク（3基、フランジ型）、処理水タンク（2基、フランジ型）のいずれについても、前回確認時から状況に変化はなく、引き続き稼働が休止されている状態にあった。（写真2）

- ・確認した範囲において、雨水淡水化処理RO膜装置等や配管からの漏えい等の異常は認められなかった。
