## 福島第一原子力発電所現地確認報告書

令和8年7月23日（木）

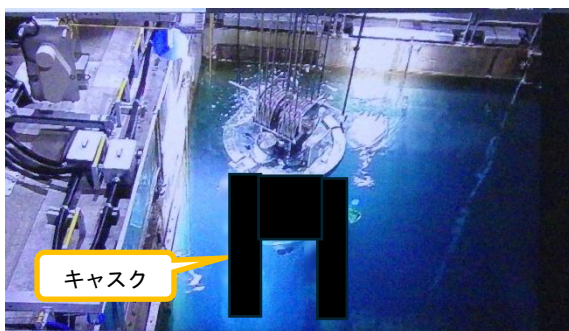
- ・ 遠隔操作室において、燃料棒7体を格納したキャスク（使用済燃料の輸送や貯蔵に使われる専用の容器）の使用済燃料プール外への搬出作業、キャスクの燃料取扱設備※<sup>1</sup>への積載作業及び燃料取扱設備の燃料取り出し用構台※<sup>2</sup>への移動作業の3工程を確認した。（写真1）
- ・ いずれの作業においても、手順書に基づき作業員間で連携を図りながら、確実に作業が進められており、一連の作業において異常は認められなかった。

(写真1-1) キャスクの使用済燃料プール外への搬出作業①

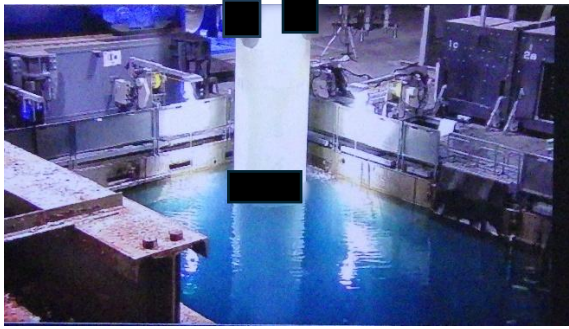
(写真 1－2) キャスクの使用済燃料  
プール外への搬出作業②

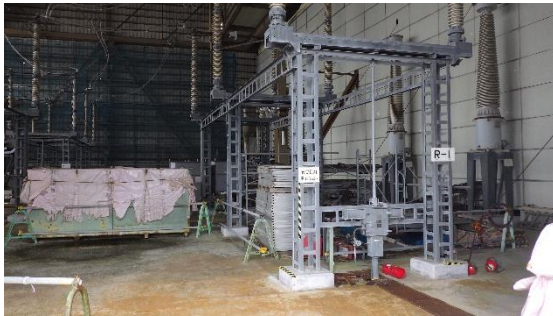
- ・当該事案の発生場所であるケーブルヘッドは、1 / 2 号機超高压開閉所の建屋内の入口から奥側に設置されている設備であった。
- ・現場確認時、油の漏えい箇所は養生されており、外部への漏えいなどの異常は認められなかった。(写真2)

(写真 2－1) 1・2号機超高圧開閉  
所の建屋内の状況

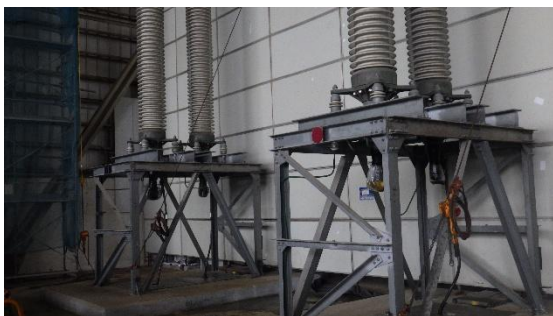
東京電力から本日、福島第一原子力発電所構内の1／2号機超高压開閉所※<sup>3</sup>に設置されたケーブルヘッド※<sup>4</sup>付近から油が漏えいしたとの連絡を受けたことから、今回、現場の状況を確認した。

なお、東京電力によると、漏えいした油はPCBを含まない絶縁油であり、超高压開閉所から外部への漏えいは確認されていない。また、東京電力において、漏えい箇所の養生及び吸着マットの設置により拡大防止措置を実施

(写真 2－2) 油の漏えいが確認され  
たケーブルヘッドの状況
