## 福島第一原子力発電所現地確認報告書

処理途上水移送配管設置工事の状況

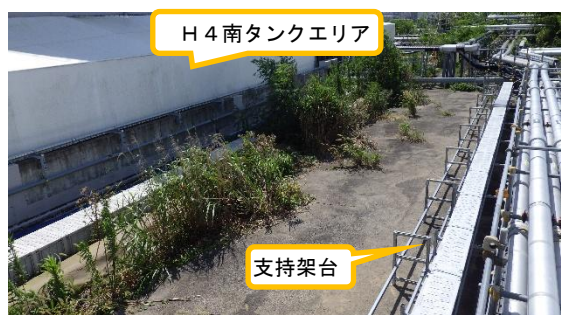
- ・各タンクエリア周辺において、処理途上水移送配管を敷設するための支持架台の設置が進められていた。（写真1）
- ・H5タンクエリア東側には、H5タンクエリアとH6タンクエリアのタンク間を接続する処理途上水移送配管を敷設するための横断側溝の設置工事の準備が進められていた。（写真2）

(写真 1 ①)  
H4南タンクエリア西側の状況

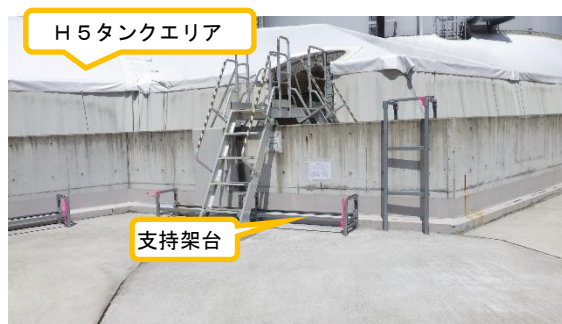
(写真 1 ②)  
H5タンクエリア東側の状況①

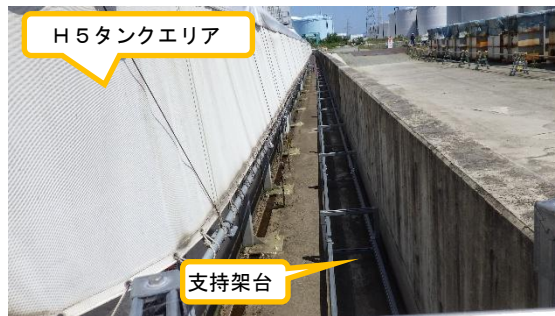
(写真 1 ③)  
H 5 タンクエリア東側の状況②

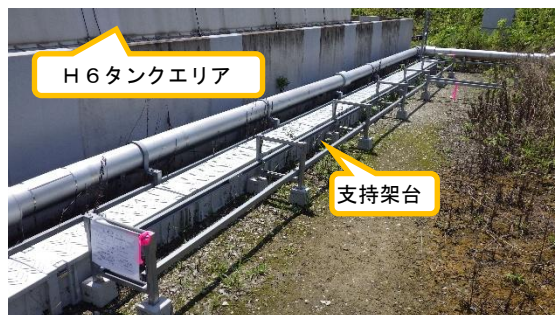
(写真 1 ④)  
H 6 タンクエリア西側の状況

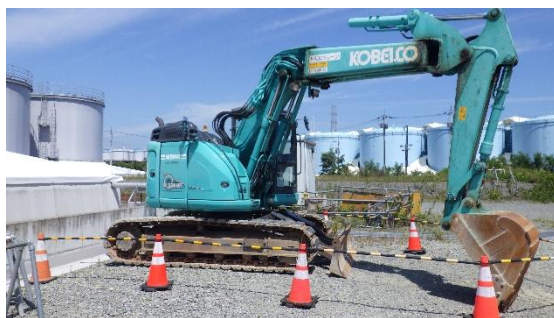
(写真 2)  
横断側溝設置工事用のバックホウ
