## 福島第一原子力発電所現地確認報告書

固体廃棄物貯蔵庫第11棟建設予定地（図1）

固体廃棄物貯蔵庫第11棟建設工事の状況

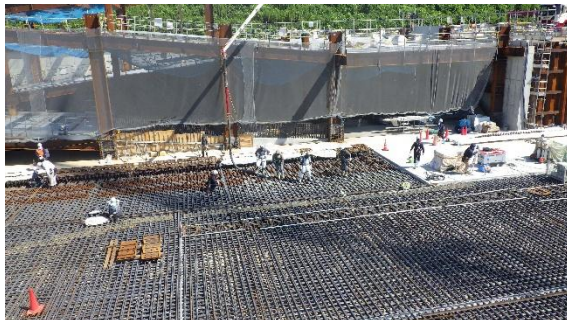
(写真1-1) 地下階のコンクリートの打設(北側)

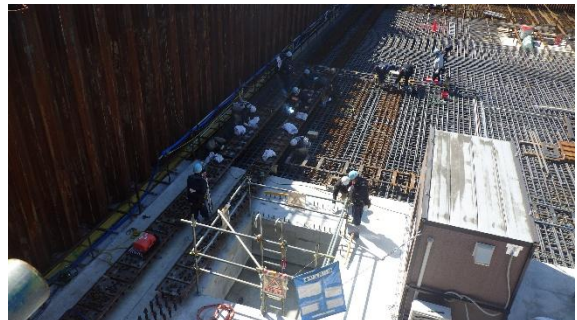
(写真1-2) 北東壁面部における鉄筋の配筋作業、S C鋼板設置工事に向けた床面ボルト調整等

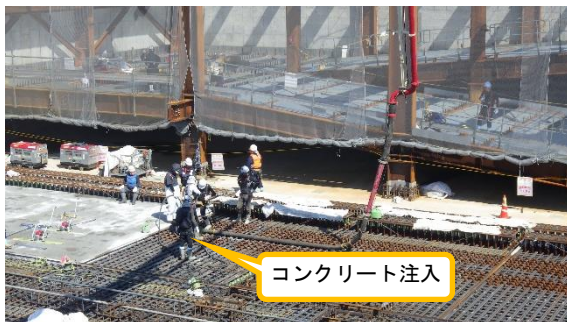
(写真1-3) 地下階のコンクリート打設①(北側スロープの手前部分)

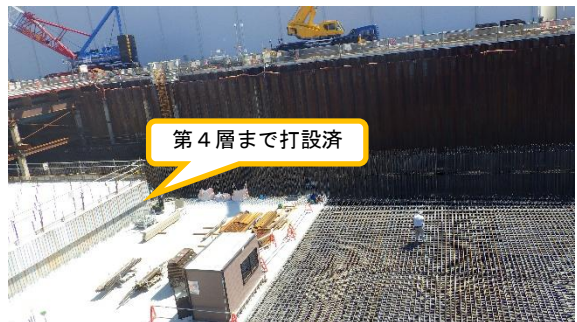
(写真1-4) 地下階のコンクリート打設②(東側、地下階の基礎部分は最大4層での打設構造)

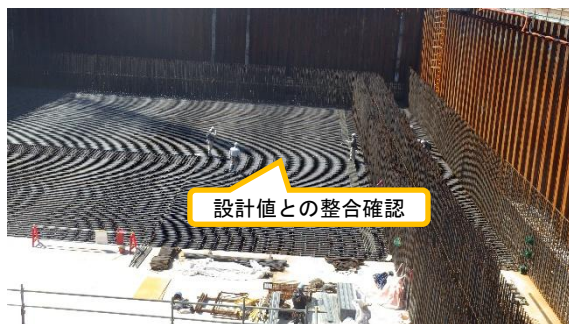
(写真 2－1) 東京電力による施工状況確認①

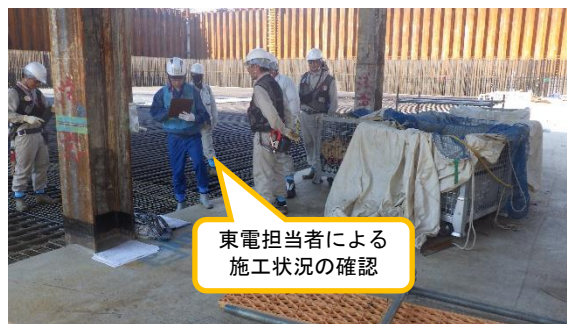
(写真 2－2) 東京電力による施工状況確認②

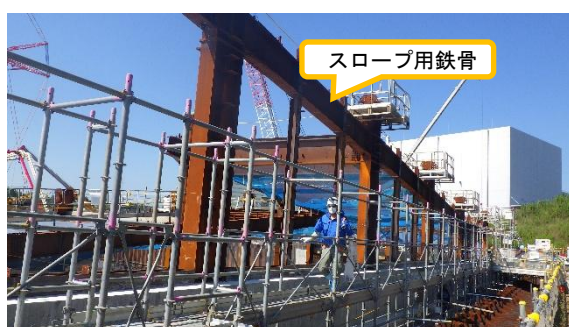
(写真 3－1) 北側搬入口の状況①（運搬車両スロープ用の鋼材組立）

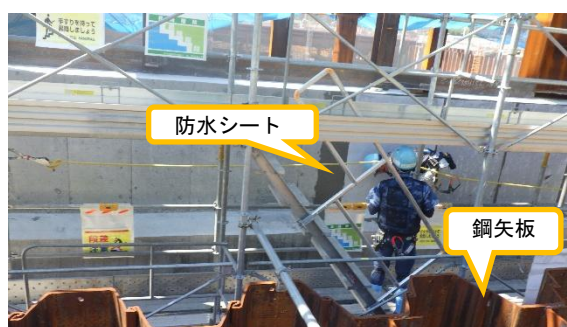
(写真 3－2) 北側搬入口の状況②（壁面への防水シートの貼付作業）

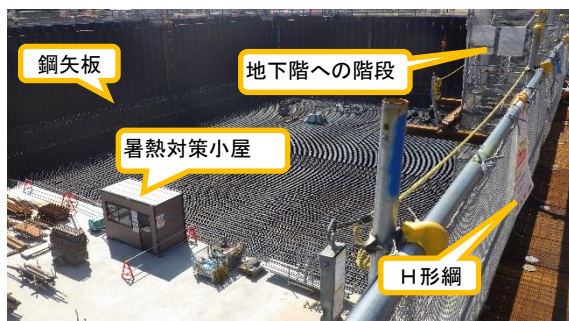
(写真 4－1) 中央エリアの状況（作業時の暑熱対策小屋を設置）

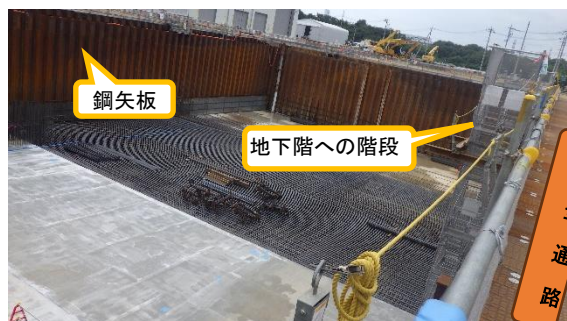
(写真 4－2) 歩廊及び地下階へのアクセスルートの確保状況
