## 福島第一原子力発電所現地確認報告書

令和8年9月28日（月）

### 2 確認箇所

- ・放射性物質分析・研究施設第2棟の建設地（図1）
- ・モニタリングポストNo. 7、No. 8（MP-7、MP-8）（図1）

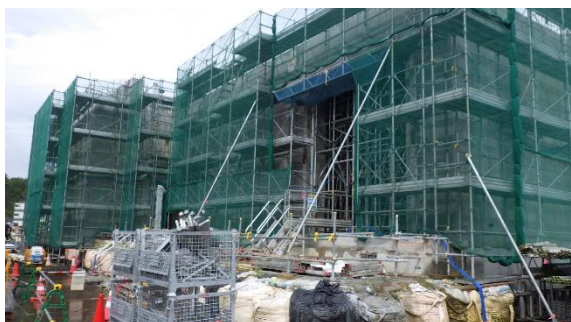
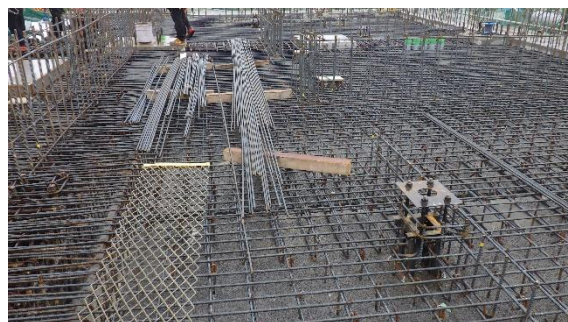
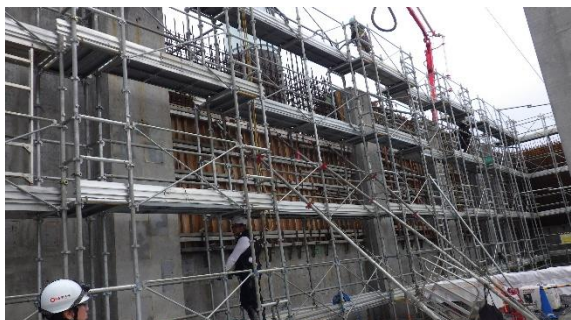
- ・前回確認時と比較して工事はさらに進捗しており、2階では、床面の配筋及びコンクリート打設が概ね完了するとともに、プレキャストコンクリート柱の据付や壁面のコンクリート打設が進められていた。（写真1）
- ・1階では、換気空調設備設置用のダクト据付作業が行われていたほか、作業員の被ばく防止や放射性物質の漏出防止を目的としたセルの建設が進められていた。（写真2）
- ・地下階では、躯体工事が概ね完了し、設備の搬入及び据付作業が進められていた。
- ・現場では、冷房付き休憩所の活用等による熱中症対策に加え、作業員同士の声かけやフルハーネス型墜落防止器具の着用が徹底されており、引き続き安全対策を講じながら作業が進められていた。（写真3）

(写真 1 - 1) J A E A 第 2 棟の外観

(写真 1 - 2) 2 階床面の配筋

(写真 1 - 3) 2 階壁面のコンクリート打設

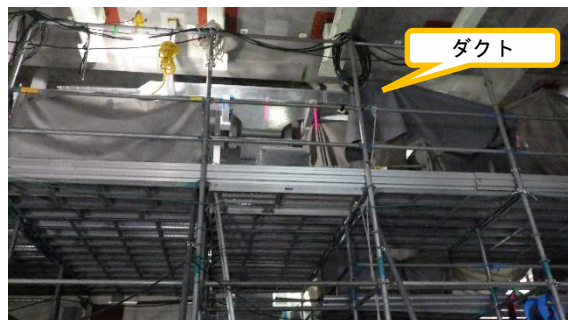
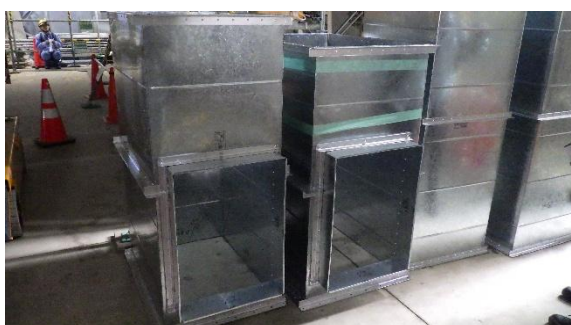
(写真 2 - 1) 1 階換気空調設備（ダクト）の設置工事

(写真 2 - 2) 1 階換気空調設備用のダクト

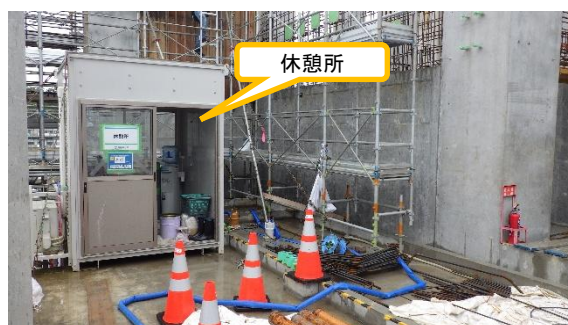
(写真 3) 2 階に設けられた休憩所

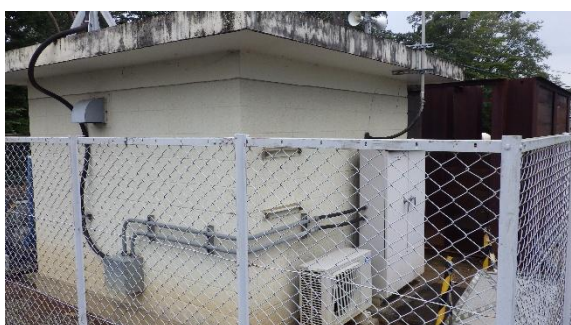
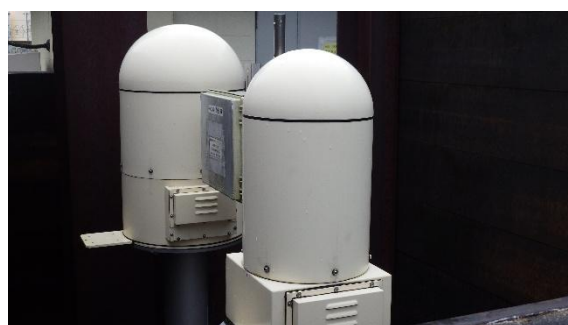
- ・MP-7は南側の松林など周辺からの放射線の影響を受けやすい状況であることから、コンクリート等で舗装されていたほか、放射線検出器は鉄

- 板の間にコンクリートを打設した遮へい壁<sup>\*</sup>で囲われていた。（写真4）
- ・なお、MP-7に隣接して設置されていた可搬型モニタリングポストの線量測定表示値は、 $2.3 \mu\text{Sv/h}$ であった。（写真5）
  - ・確認した範囲では、MP-7に設置された放射線検出器や敷地境界連続ダストモニタの吸引口等の外観に異常は確認されなかった。また、放射線検出器を囲う遮へい壁等に破損等は認められなかった。（写真6）

(写真 4 - 1) M P - 7 の外観

(写真 4 - 2) M P - 7 の放射線検出器（遮へい壁の内側）

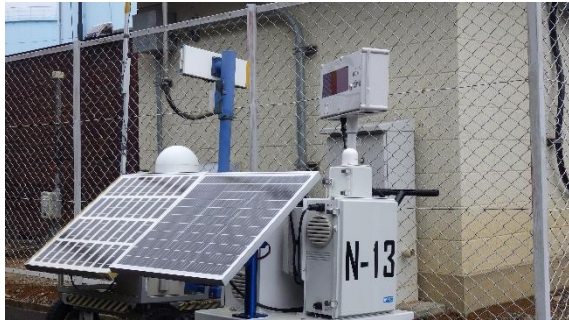
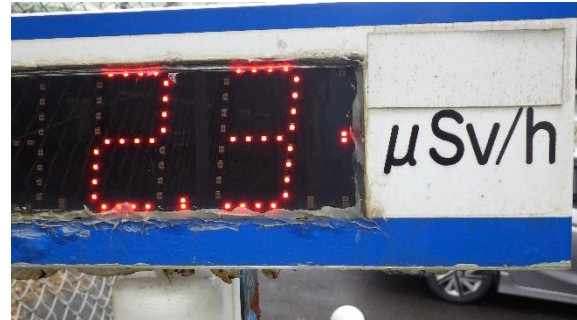
(写真5-1) MP-7に隣接して設置してある可搬型モニタリングポスト

(写真5-2) 可搬型モニタリングポストの表示値

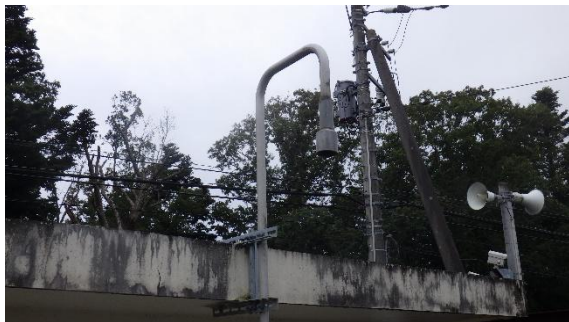
(写真6) MP-7のダスト吸引口

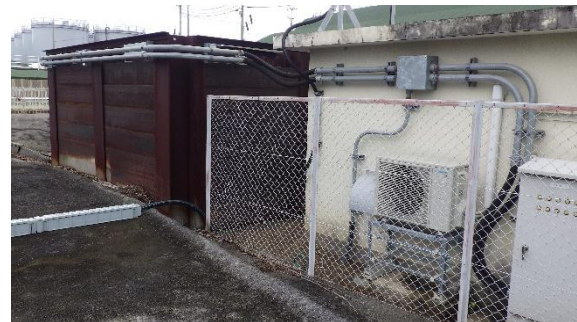
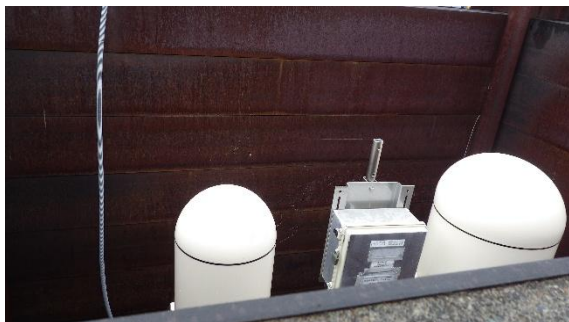
- ・MP-8はMP-7と同様に、南側の松林など周辺からの放射線の影響を受けやすい状況であることから、コンクリート等で舗装されていたほか、放射線検出器は鉄板の間にコンクリートを打設した遮へい壁で囲われていた。（写真7）
- ・なお、MP-8に隣接して設置されていた可搬型モニタリングポストの線量測定表示値は、 $3.7 \mu\text{Sv/h}$ であった。（写真8）
- ・確認した範囲では、MP-8に設置された放射線検出器や敷地境界連続ダストモニタの吸引口等の外観に異常は確認されなかった。また、周辺の側溝に落ち葉や枯れ木による詰まりは確認されなかった。また、放射線検出器を囲う遮へい壁等に破損等は認められなかった。（写真9）

(写真7-1) MP-8の外観

(写真7-2) MP-8の放射線検出器  
(遮へい壁の内側)

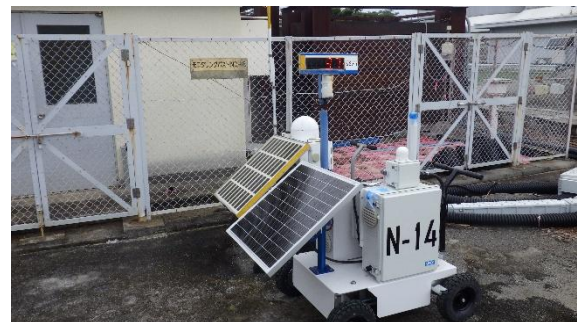
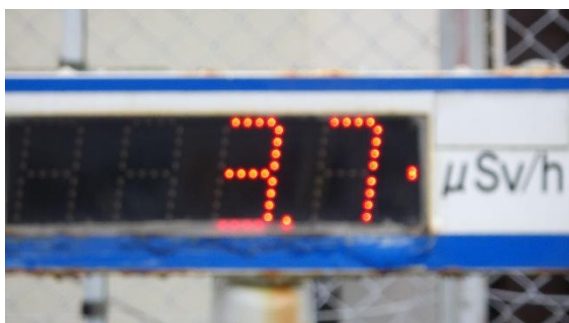
(写真8-1) MP-8に隣接して設置してある可搬型モニタリングポスト

(写真8-2) 可搬型モニタリングポストの表示値

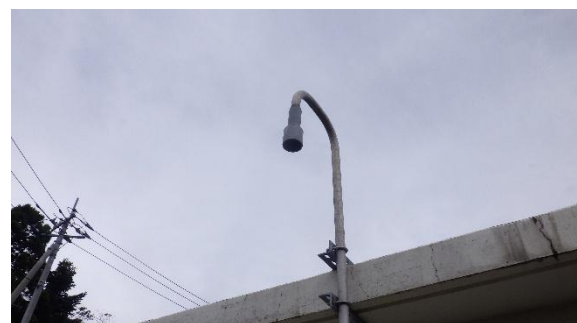
(写真9) MP-8のダスト吸引口
