# 高圧受電盤内のケーブル端末作業における 感電負傷事故について

平成26年12月3日

東京電力株式会社

高圧受電盤内のケーブル端末作業における  
感電負傷事故

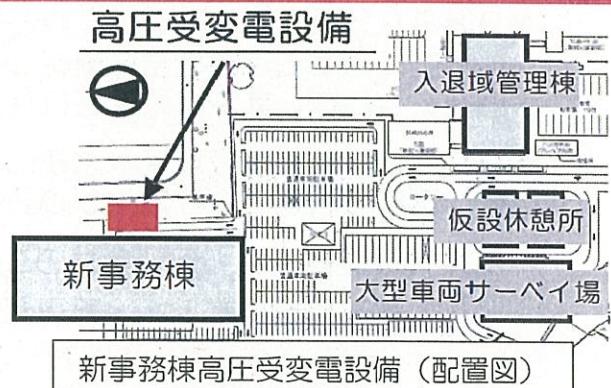
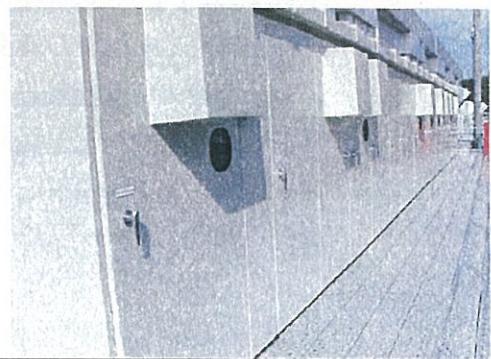
新事務棟高压受変電設備（全体写真）

新事務棟 高圧受電設備  
(設置場所：福島第一原子力発電所)

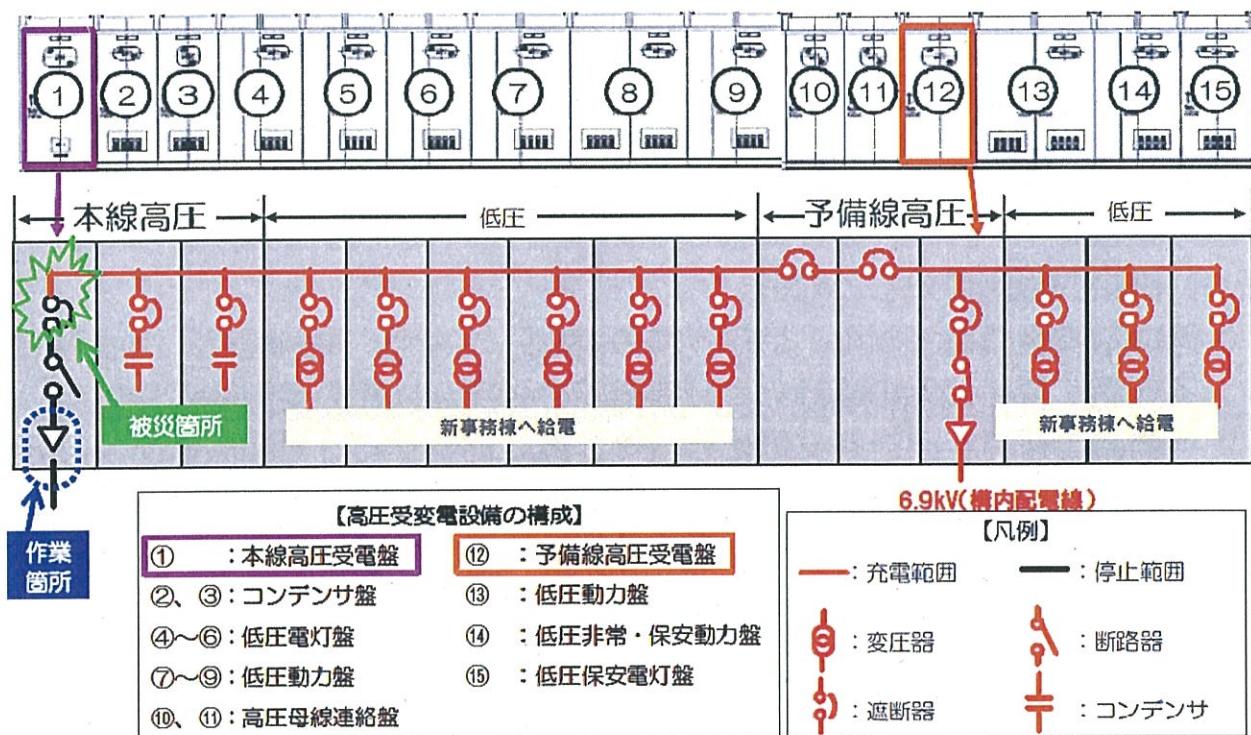
新事務棟高圧受変電設備（盤構成図）

※2 端末処理作業・・・新事務棟の電源用に新設した高圧受変電設備は、2回線受電構成（本線・予備線）しており、既に予備線側は受電状態となっていた。当日の端末処理作業は、未接続であった当該ケーブル（本線側のケーブル）を接続するための作業であった。当該の高圧受電盤は、予備線側から本線側へ逆圧がかかる構造となっており、盤内には充電部が存在していた。  
なお、当該の高圧受電盤の中には、高電圧危険表示アクリル板が取り付けられていたが、盤内にて作業するにあたり支障があるため、平成26年9月25日の当該ケーブル引き込み作業の段階で取外していた。

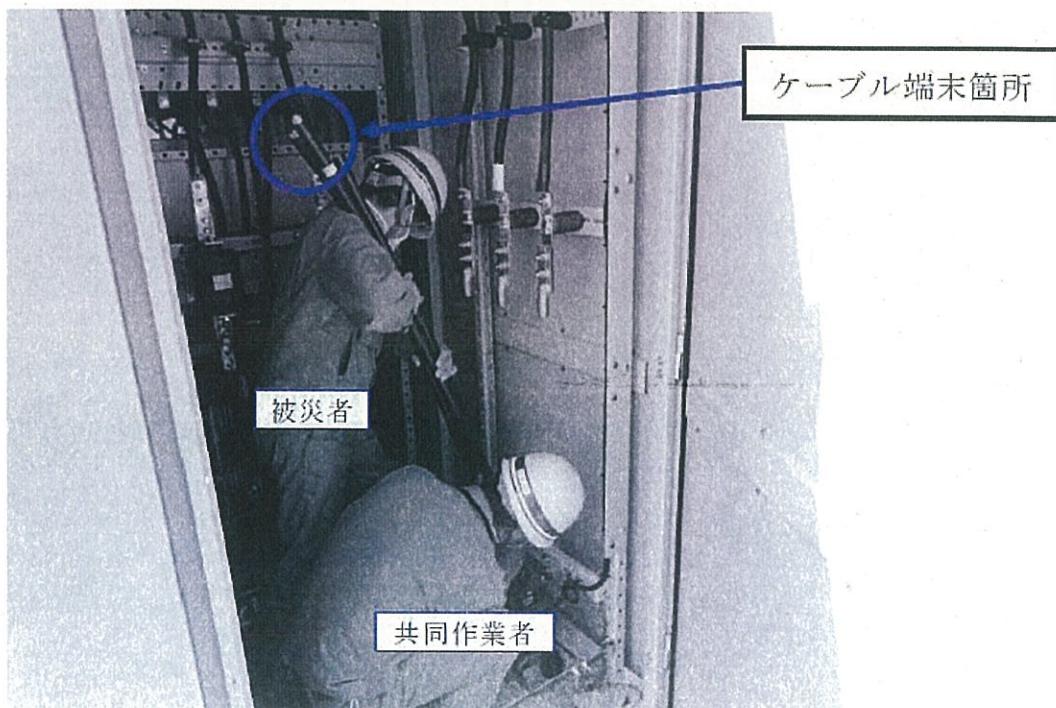
高圧ケーブル端末処理に伴う相順合わせ作業（再現写真）

- 平成26年9月30日、被災者※1は、全体朝礼およびTBM-KYの実施を終えた7時00分頃に作業現場である福島第一原子力発電所構外にある東京電力社員用の事務所（以下、「新事務棟」という。）に共同作業者と二人で向かった。
- 7時55分頃、被災者は、新事務棟脇に設置されている高圧受電盤の中に入り、高圧電源ケーブル（以下、「当該ケーブル」という。）の端末処理作業※2に着手した。被災者は、端末処理の準備として高圧受電盤内において当該ケーブルを回して相順を合わせる作業を行っていたところ、8時26分頃、充電部に体が接触したことにより感電した。その際、共同作業者は、被災者に意識があることを確認した。  
なお、被災者が充電部へ接触した際に地絡が発生し、高圧受電盤内の受電遮断器が動作（トリップ）したことにより、電源供給先である新事務棟が停電した。
- 共同作業者は、被災者が感電した旨を、新事務棟が停電したために建物の周囲を確認していた東京電力社員（以下、「当社社員」という。）に伝えた。
- 8時32分頃、当社社員は、直ちに救急車を要請するとともに、福島第一原子力発電所構内にある救急医療室に連絡した。その後、被災者を救急医療室に搬送し心電図検査を行ったが、異常は確認されなかった。

- また、元請会社工事担当者および被災者は、新規に設置中の盤であり、現場調査の際に受電ケーブルが未接続であることを確認したことから、高圧受電盤内には充電部がないと思い込んだ。
- 今回の感電負傷事故は、このような思い込みから、当社工事監理員においては、図面等を用いての充電範囲の確認、充電部近接作業に対する安全処置（停電）を実施しなかったこと、また元請会社工事担当者および被災者においては、作業区画および養生等の指示や実施、作業着手前の検電を実施しなかったことが原因である。
- なお、作業管理マニュアルに基づく設備管理箇所の工事主管箇所に対する安全対策（処置）等の審査ならびに作業許可を行うルールは、充電部ではないとの思い込みを払拭する機会と成り得たが本設備はマニュアルの適用対象外であった。

- ①適切な安全処置（原則、活線作業の禁止）の実施、現場調査、図面等による充電・停止範囲の確認および作業前の確実な検電の実施等について、電気業務の運営手引きを文書化し電気作業に従事する社内関係者および元請会社（協力会社を含む）へ指導・周知。
- ②検電の徹底（既設盤、新設盤に限らず、電源盤は全て元請会社工事担当者立会いによる検電を実施）。
