J2タンクエリアA4タンク 旋回梯子レール落下による災害発生の原因と対策について

平成26年12月3日

東京電力株式会社

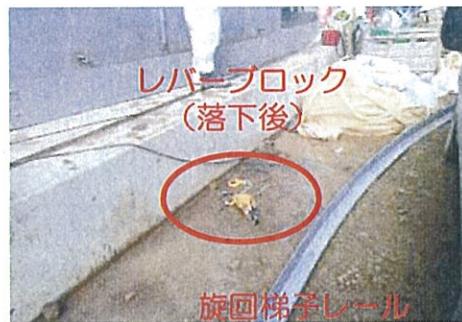
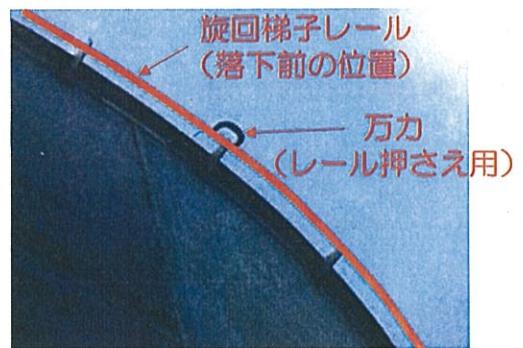
(A-4タンク上部)

当該レール仕様
長さ: 約25m
重さ: 約390kg

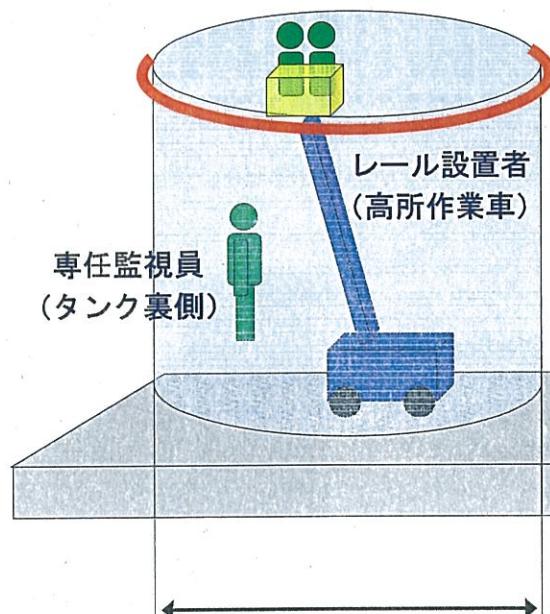
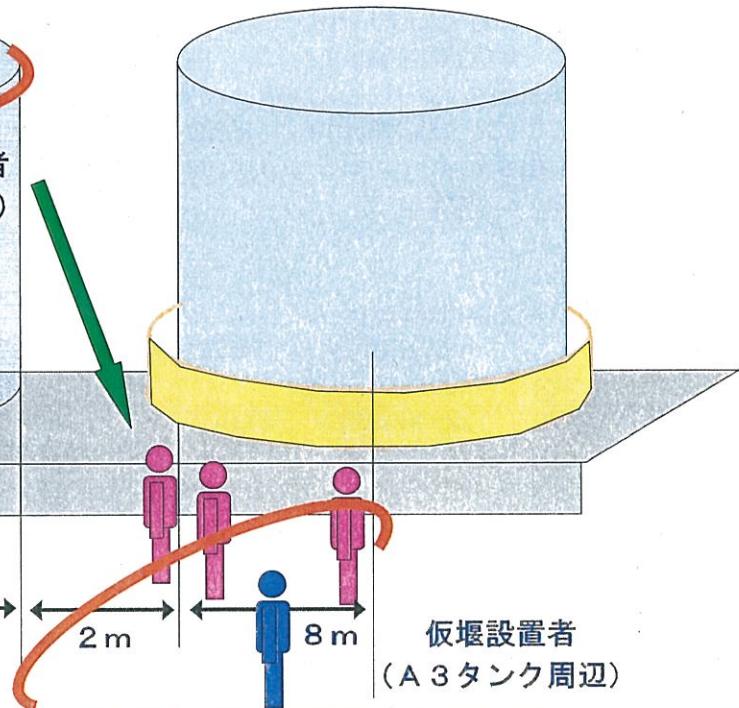
2. 1 現場状況イメージ図

J 2-A 4タンク
※旋回梯子レール設置
(位置調整中)

J 2-A 3タンク
※仮堰設置
(片付け作業中)

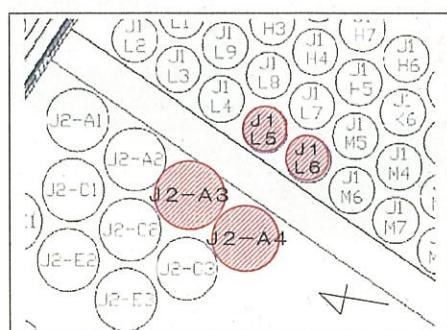
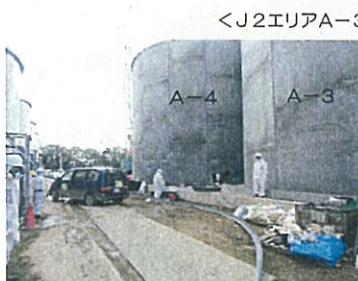
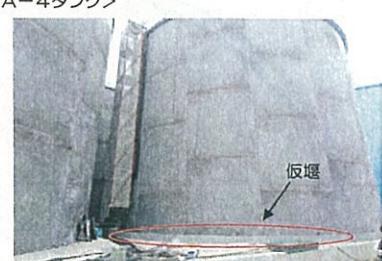
<J2エリアA-3、A-4タンク>

A-3、A-4タンク本体および基礎について
目視点検を行い異常なし。

A-3、A-4の基礎について目視点検を行い異常なし。

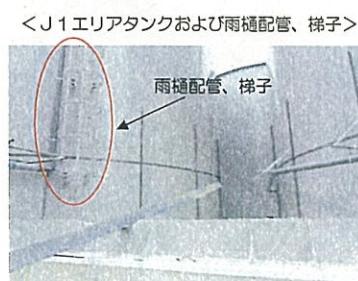
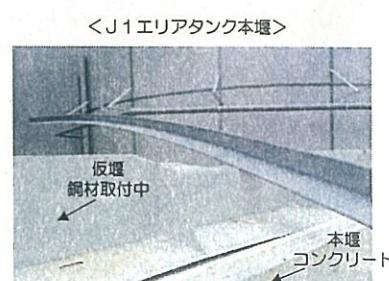
<J1エリアタンクおよび雨樋配管、梯子>

J1エリアタンク、雨樋配管、梯子について目視
点検を行い異常なし。

J1エリアタンク本体について目視点検を行
異常の無い事を確認。
※反塙については一部凹みを確認。
補修予定

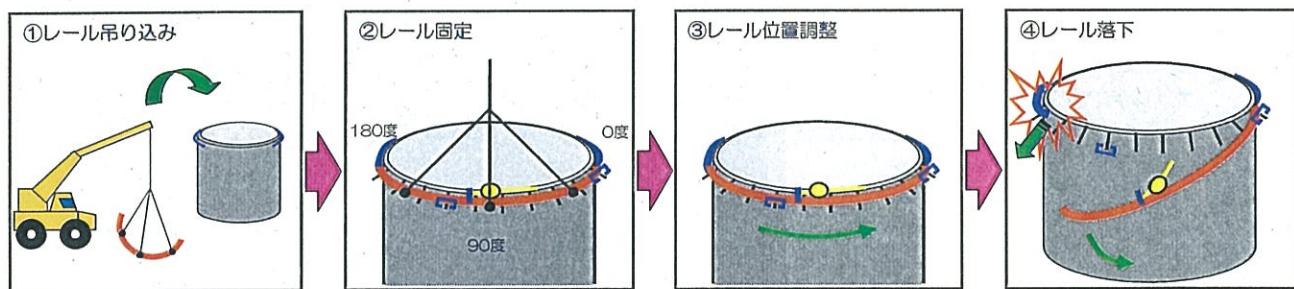
レール落下までの作業の状況

- ①クレーンにて、レールサポート上部に半円のレール（90度側）を設置。
*既に270度側は設置されていた。
- ②クレーンを降下させ、レール荷重をレールサポートに預けるとともにレールがレールサポートからはみ出している部分をレバーブロックにて引っ張り設置。
*万力の設置は、27度、105度付近に設置
レールがレールサポート上に設置できることを確認し、クレーンフックを取り外した。
- ③レールの周方向位置が270度側のレールと約300mm程度重なっていることを確認したため、支持用のレバーブロックの取付先を屋根架台からキーナットに付け替えて、レバーブロックを操作しレールを周方向へスライドさせた。
- ④反対側のレールとの重なりが解消されると同時に、レールが外側に外れ落下した。

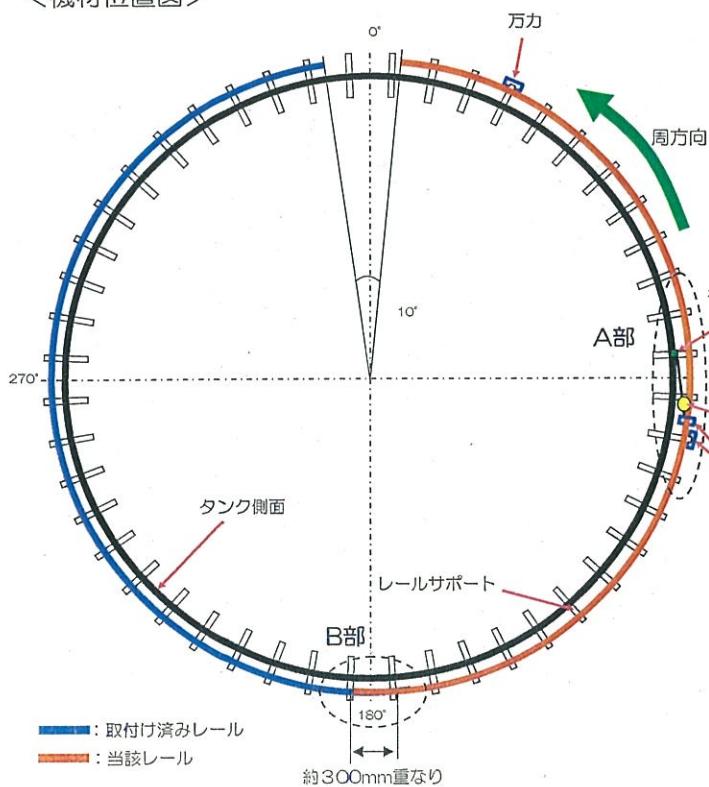
<機材位置図>

- スライド作業時のレールは、万力2箇所と270度側のレールの重なり部分の3点でレールサポートに保持されていた。
- レールは長尺であり、真円に対して多少なりの歪みを有していた。
- レールの移動とともに保持されていたレールの重なり部分（押さえ込まれた力）が解放され、レールが外側へ移動し180度側のレールサポートから落下、それにつられて27度、105度付近の万力がずれ、レール全体が落下した。
