安達太良山避難小屋
(くろがね小屋)

施設整備基本構想

平成30年2月
福島県観光交流課

安達太良山 くろがね小屋 建物施設（建築）点検結果表

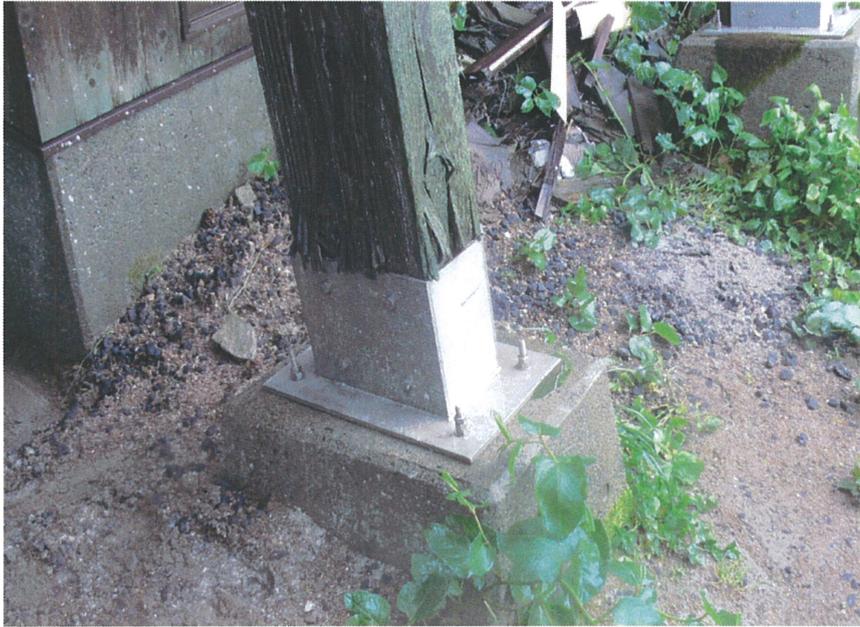
ベランダ 支え柱根元腐食

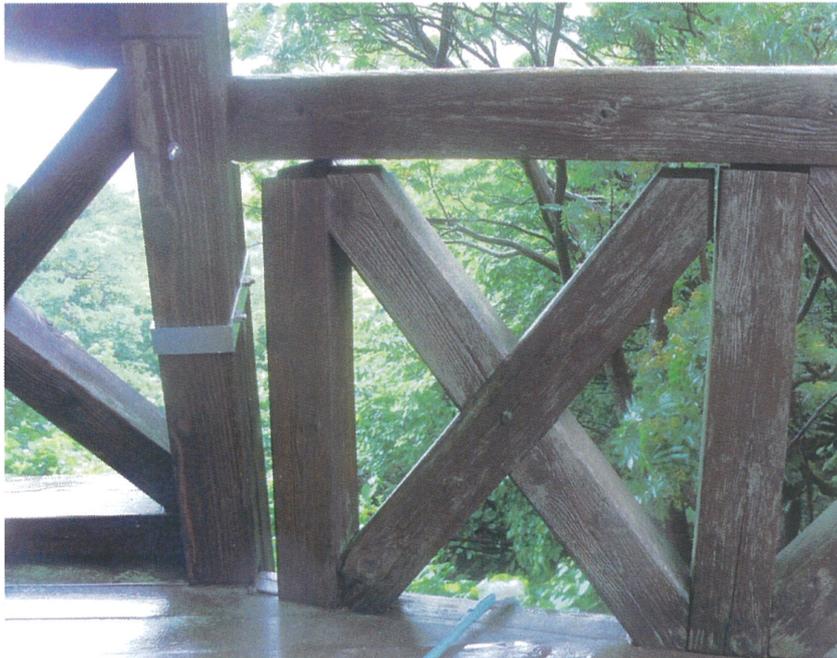
ベランダ 沈下・手摺腐食

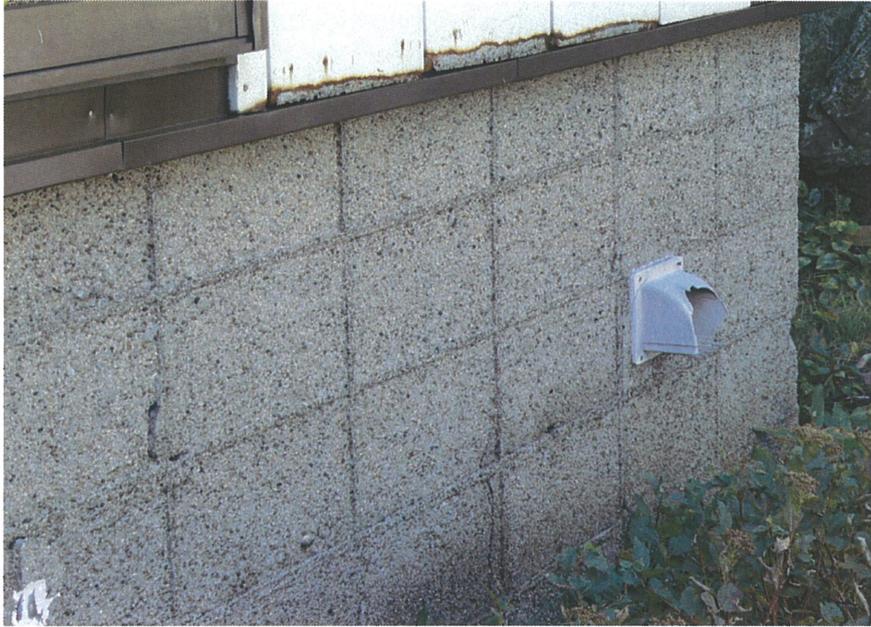
腰壁ブロック表面劣化

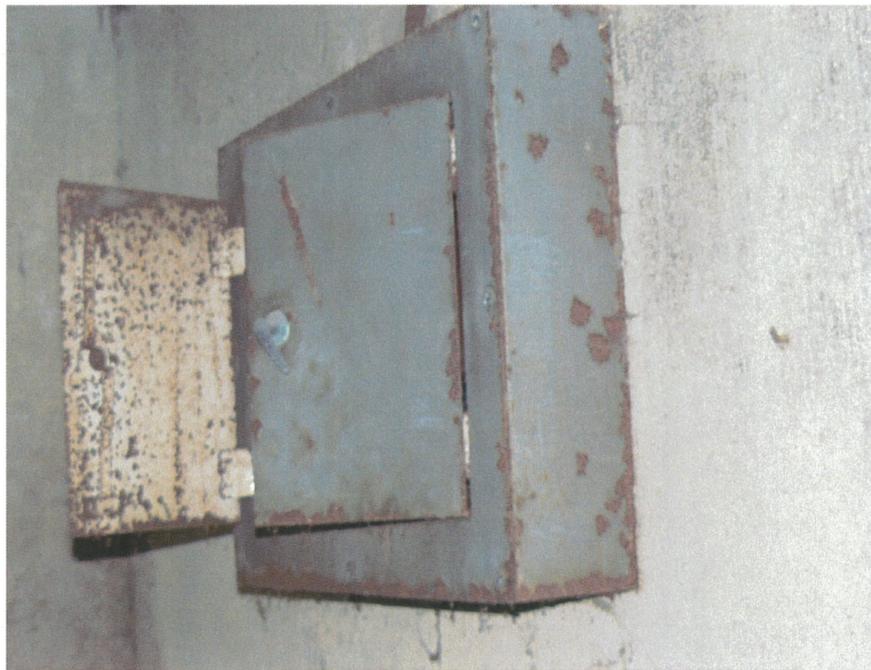
内部地階配電盤腐食

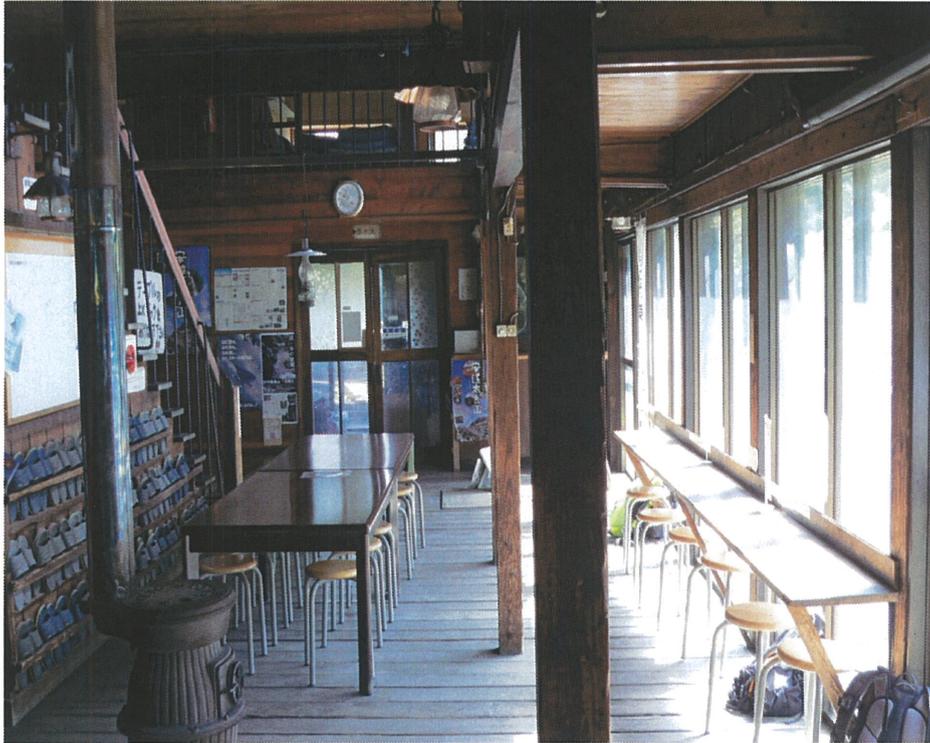
1階 柱の倒れ

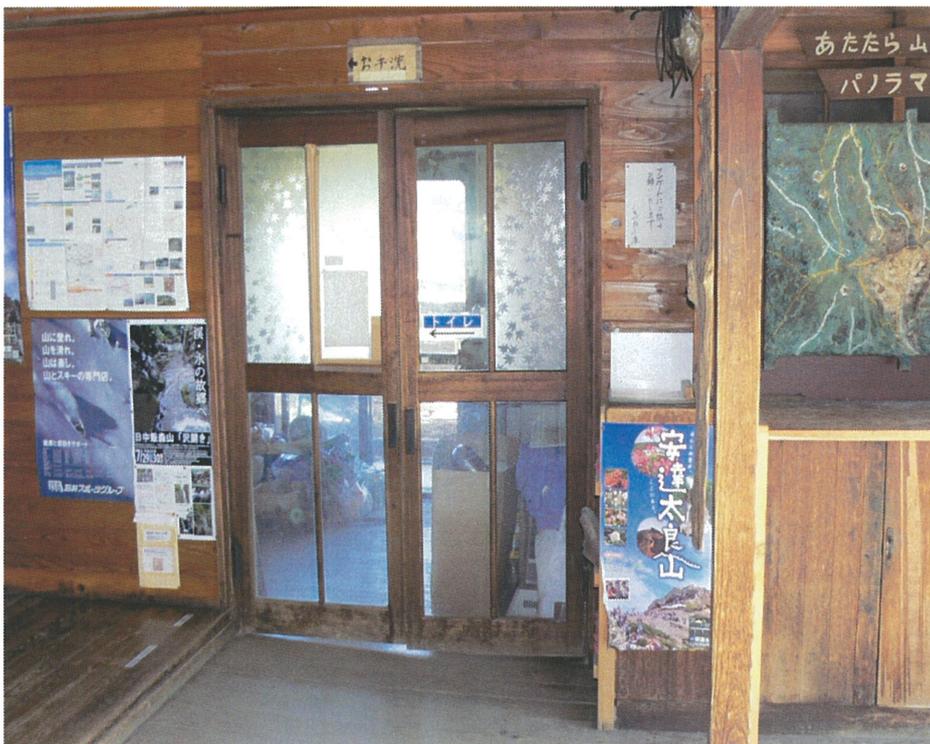
出入口建付け不良

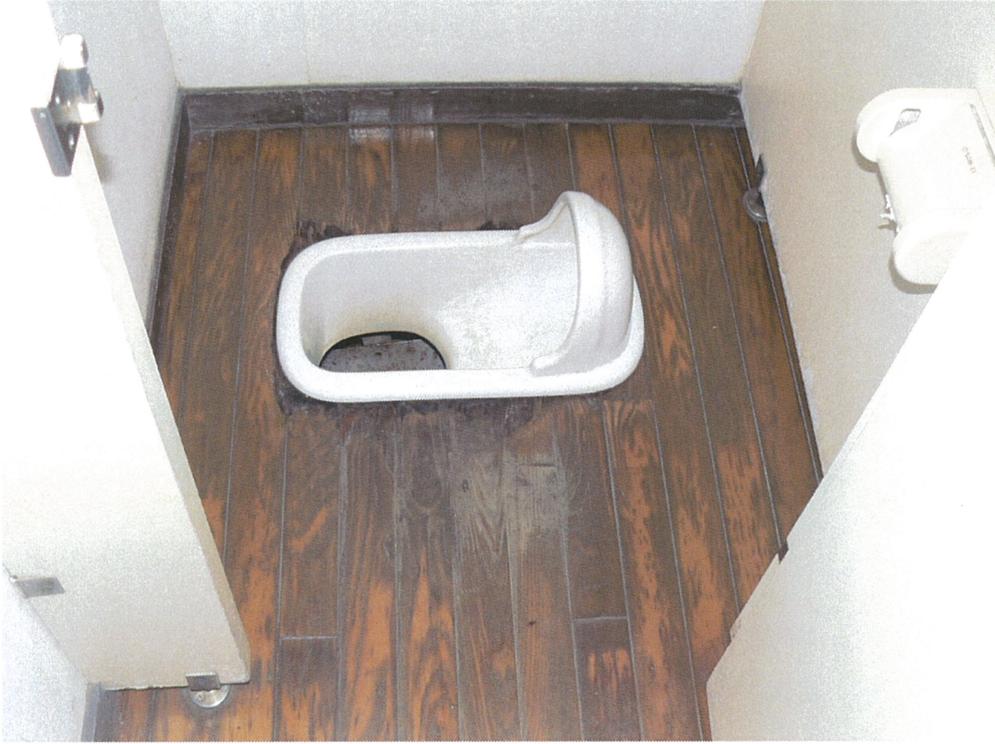
トイレ床板腐食

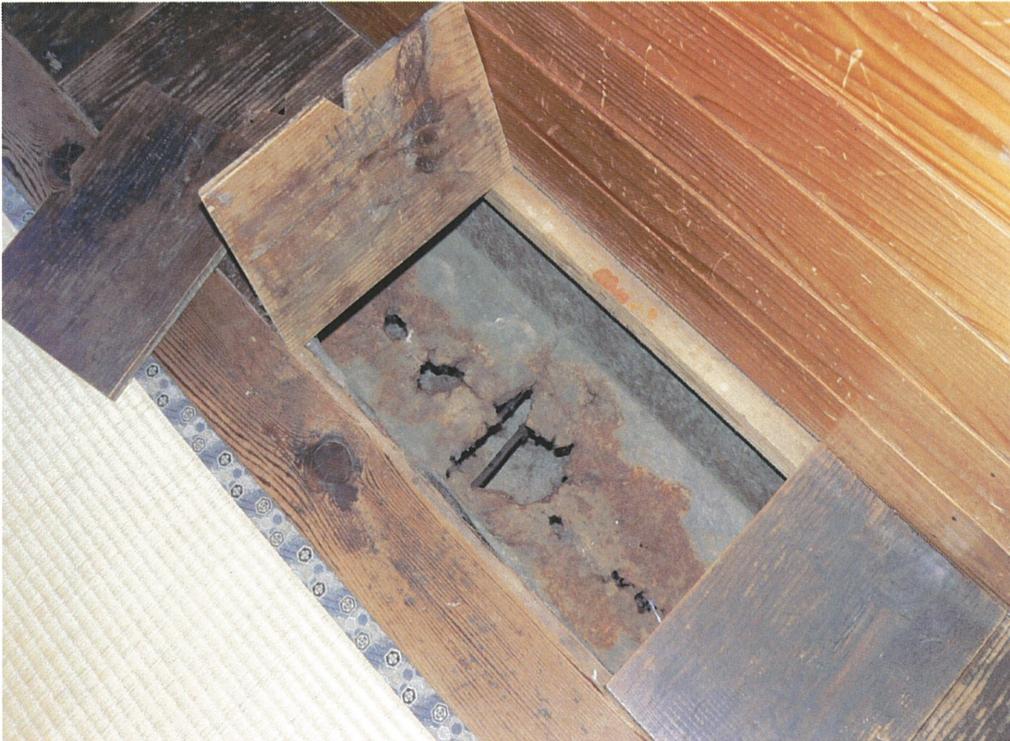
部屋部分の靴入れ腐食

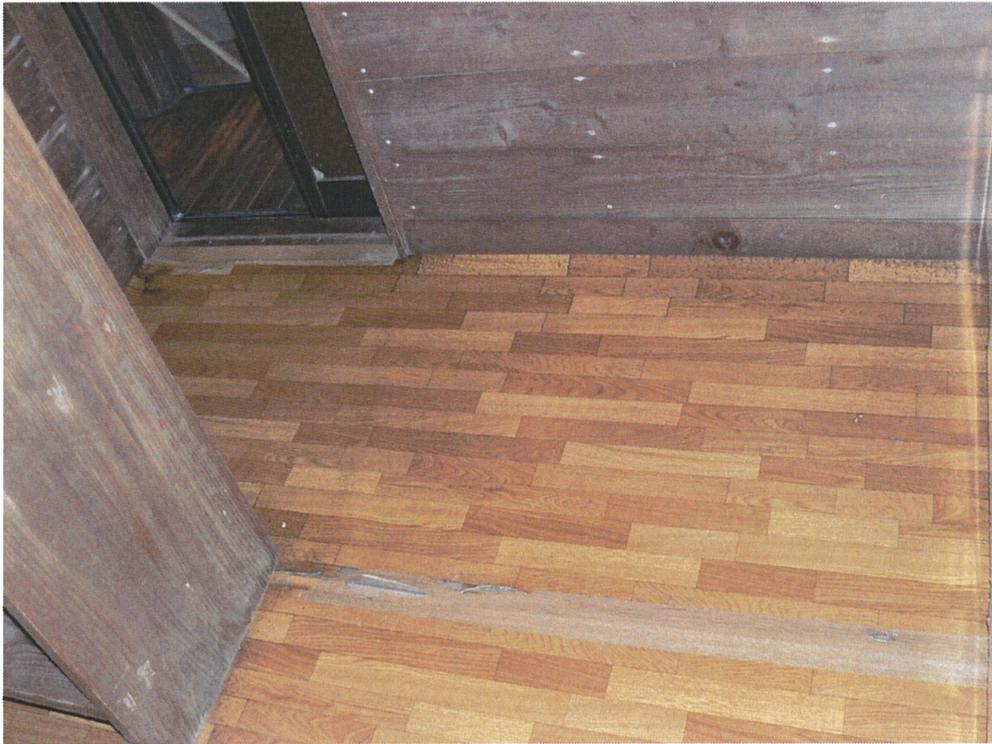
脱衣室床クッションフロア剥がれ

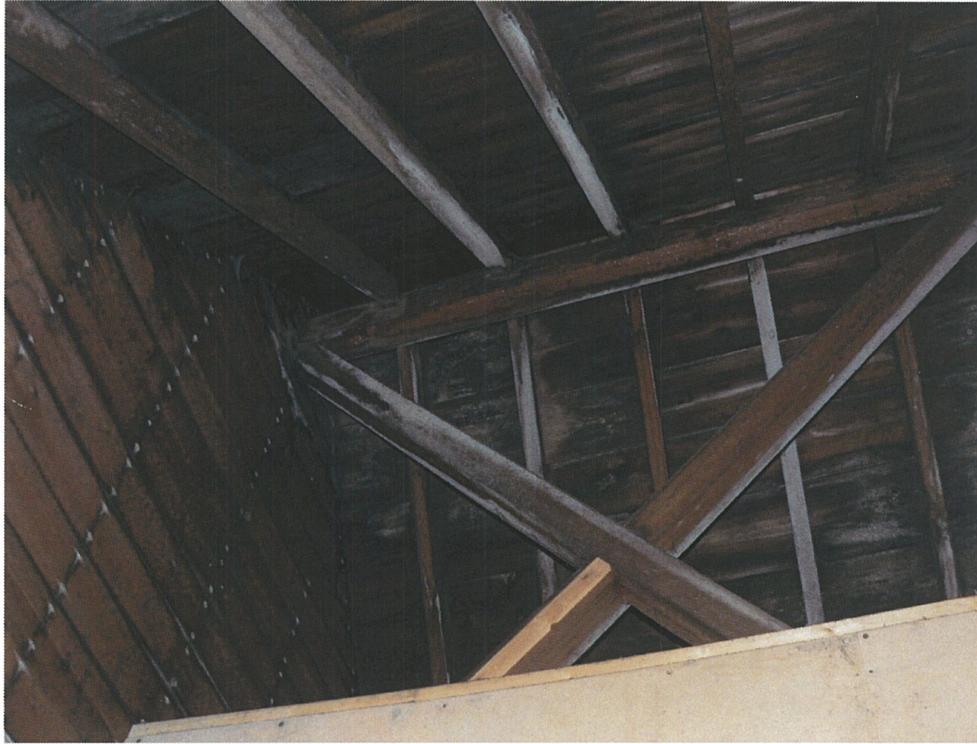
脱衣室壁・天井腐食・カビ発生

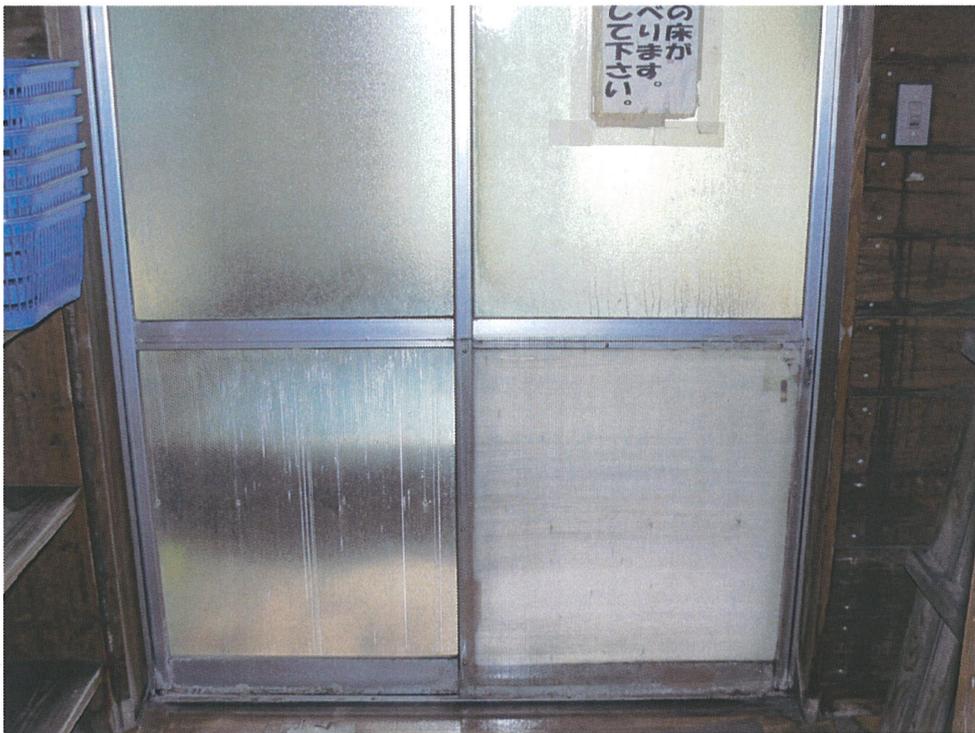
出入口枠腐食・沈下建付け不良
