個別施設計画(施設毎)

1 施設全体の状況

施設分類(小分類)	単独庁舎						庁舎 全景						
施設名称	消防防災航空センター		口座番号	0645T001

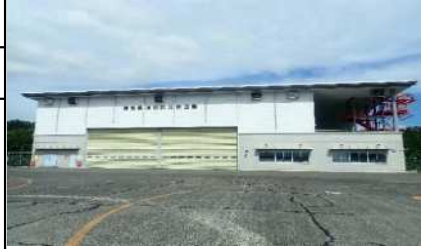
代表所在地	石川郡玉川村大字北須釜字懸金澤97-8												
設置目的	林野火災の消火、山岳遭難や水難での迅速な救助、救急活動などのため消防防災ヘリコプターを配備し、空からの広域的かつ機動的な消防防災活動を実施することを目的とする。												
施設概要	土地	他公所管理											
	建物	建物名称	消防防災航空センター		構造	鉄筋コンクリート造		階数	3階		延べ床面積	2,003.76㎡	
施設の劣化状況	<p>建築後27年経過しているため、設備について必要に応じて部分的な修繕を行っている。</p> <ul style="list-style-type: none"> ・大雨時に屋根から雨漏りが発生する。 ・ヘリコプターが離発着するエプロンの舗装が痛んできている。 ・第一キュービクル～第二キュービクル間の高圧ケーブルが更新年限を超過している。 												
将来の活用計画等	庁舎は、耐用年数を延ばす長寿命化を行い、目標使用年数まで継続して使用していく。												
管理運営費 (過去3年間の推移)	年度	光熱水費	管理委託料	管理役務費	負担金	修繕費	計	総延べ床面積 1㎡当たりのコスト					
	令和4年度	2,473,000円	1,947,000円	2,057,000円	0円	1,961,000円	8,438,000円	4,211円					
	令和5年度	2,507,000円	2,311,000円	2,420,000円	0円	2,426,000円	9,664,000円	4,822円					
	令和6年度	2,484,000円	2,039,000円	2,061,000円	0円	4,082,000円	10,666,000円	5,322円
