# 東北地方太平洋沖地震とその後の 福島第二原子力発電所の状況について

2011年8月10日

福島第二原子力発電所

東京電力

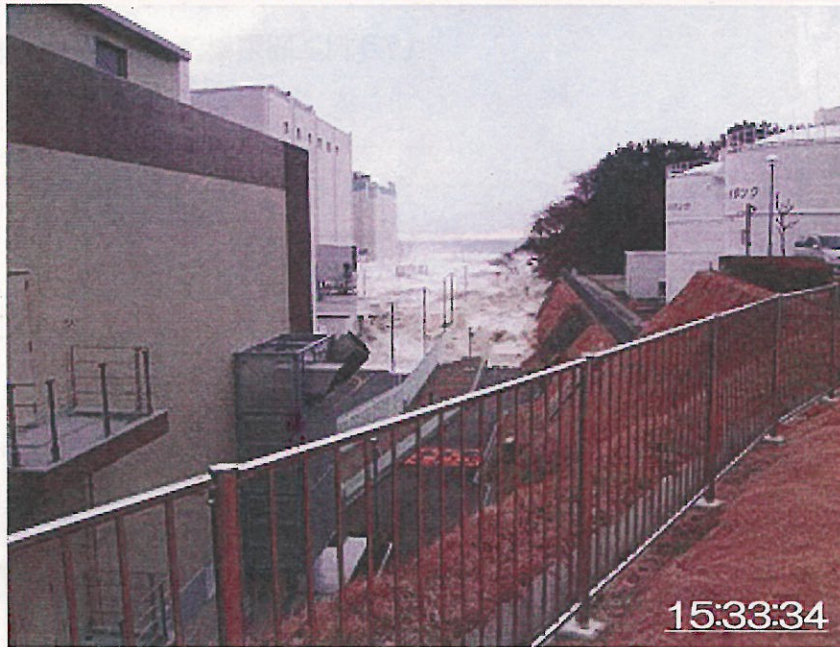
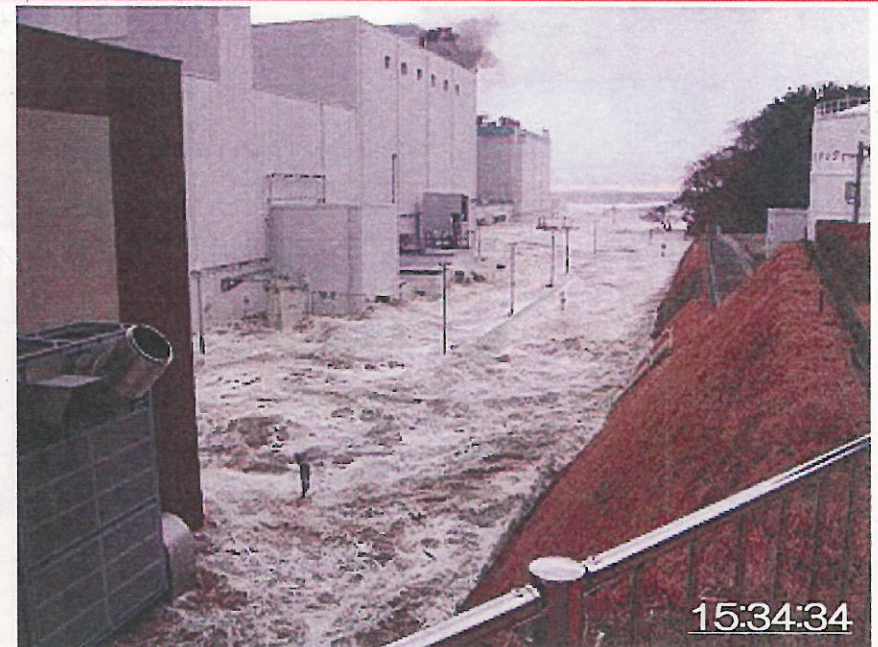
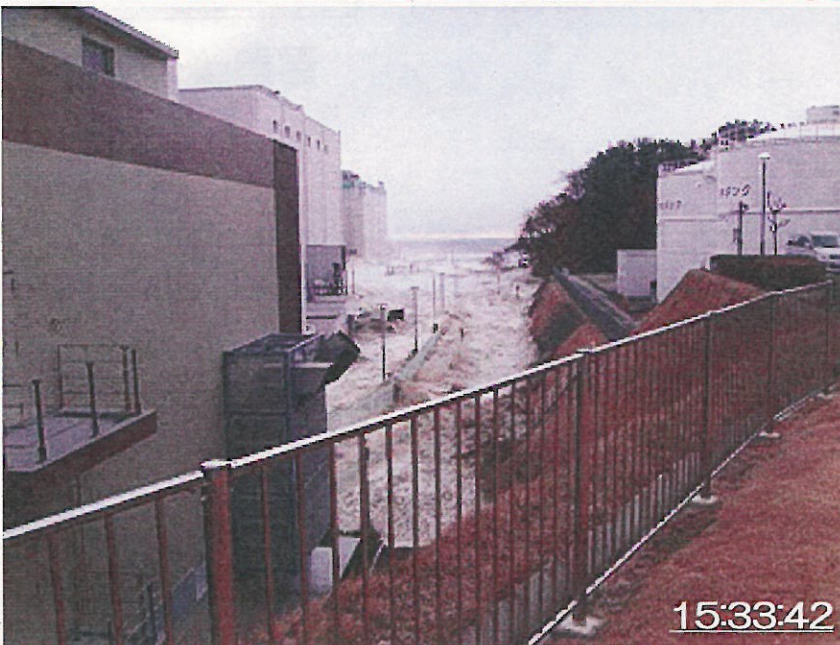
免震重要棟脇の高台から、廃棄物処理建屋、1号機タービン建屋より海方向（東方向）を撮影

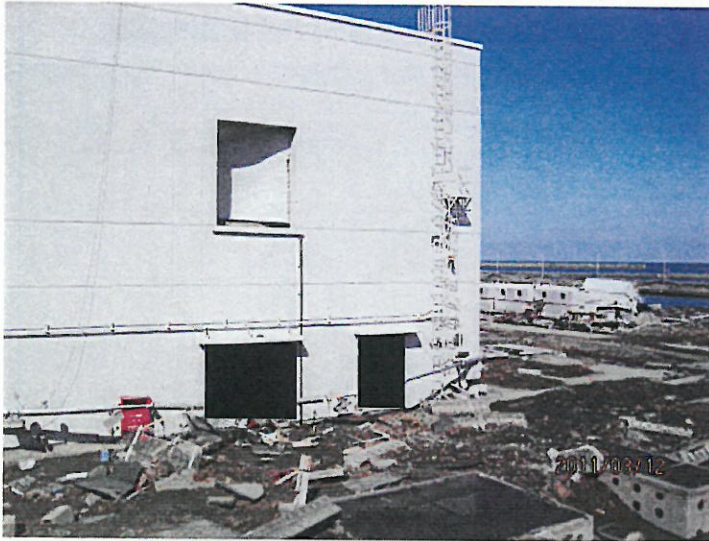
1号機海水熱交換器建屋

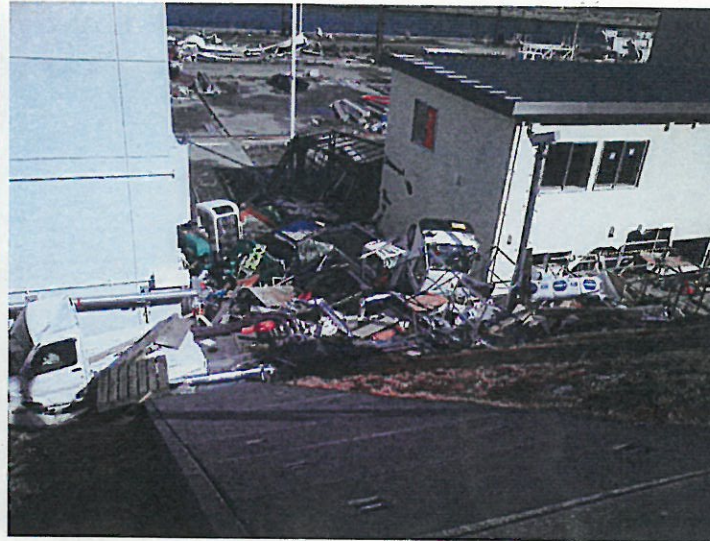
3号機海水熱交換器建屋南側

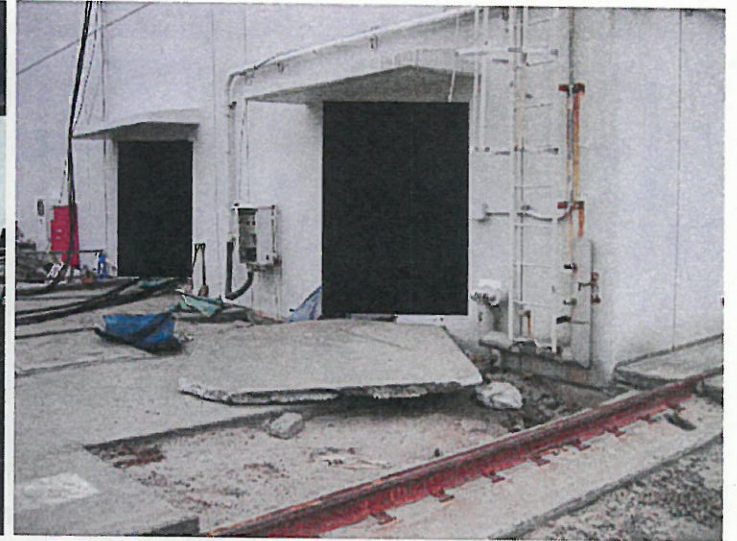
海水熱交換器建屋入口扉

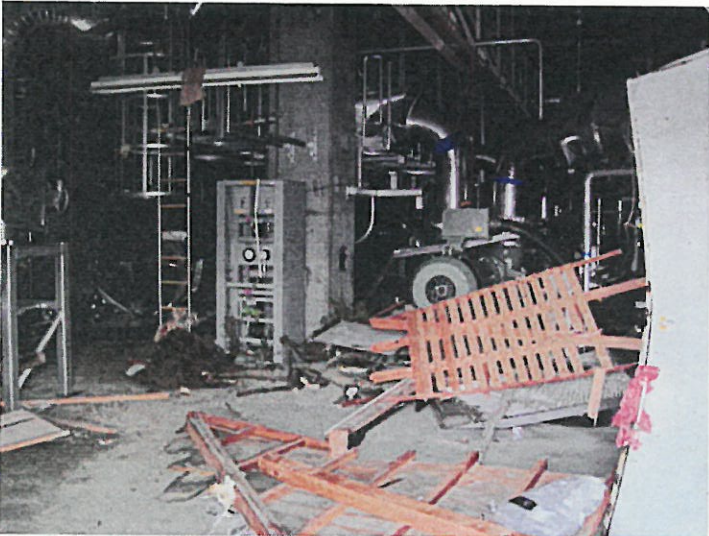
海水熱交換器建屋内

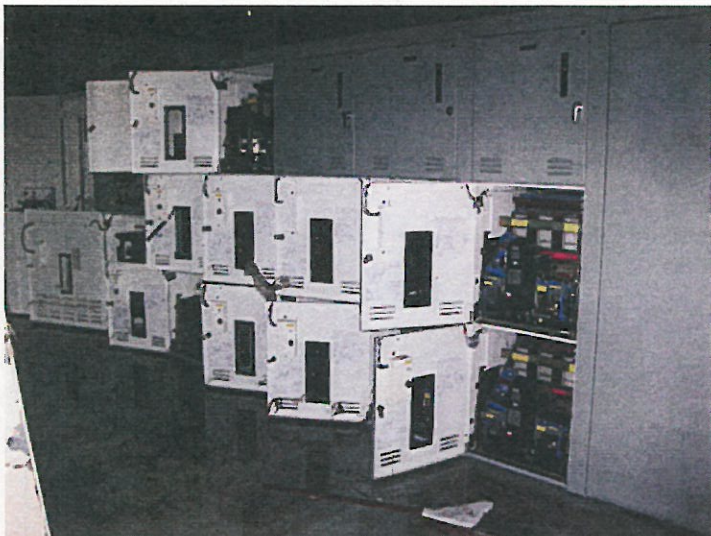
海水熱交換器建屋内 動力電源盤

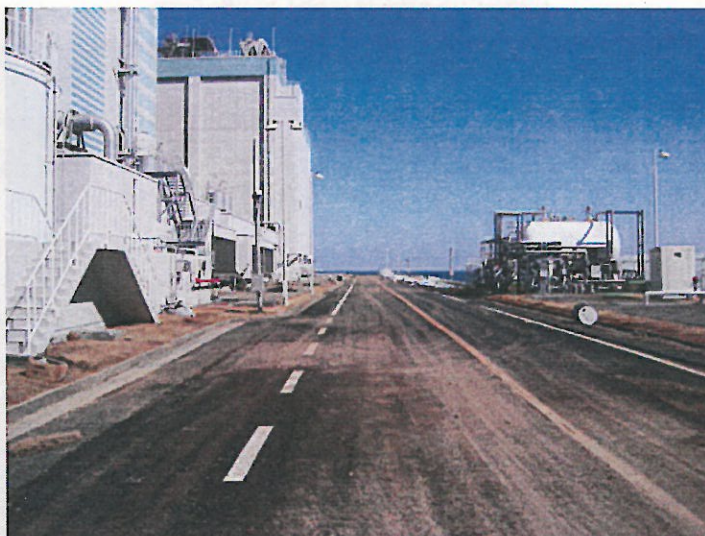
1号機原子炉建屋南側

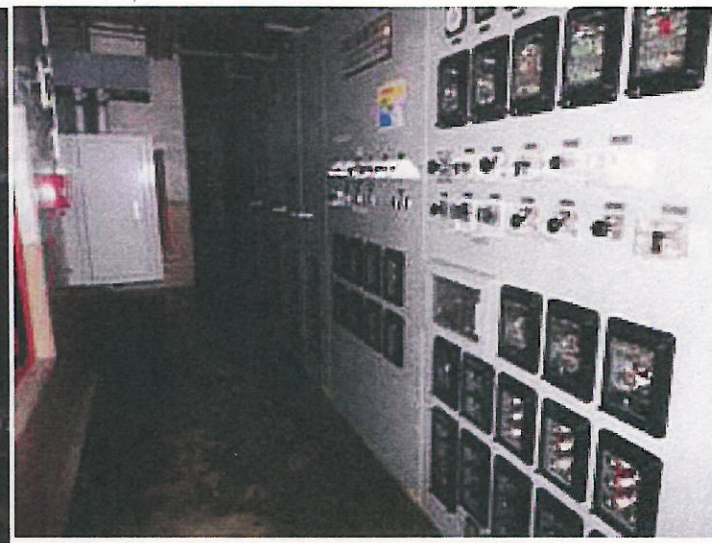
1号機非常用ディーゼル発電機(A)制御盤

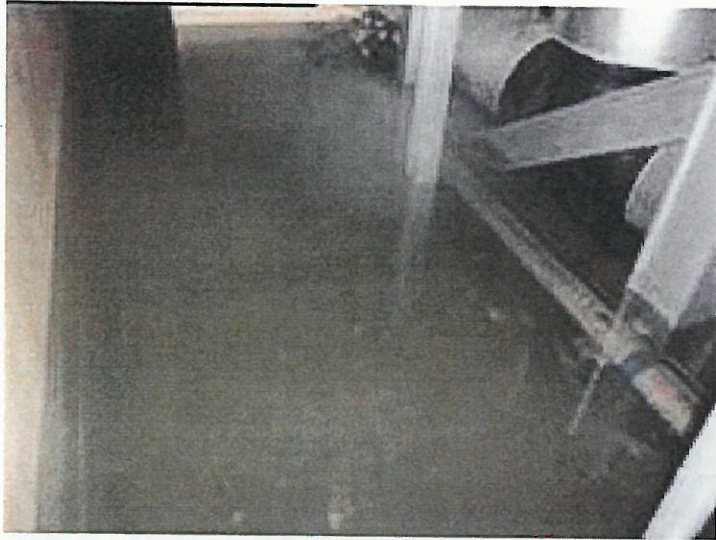
1号機原子炉建屋地下2階

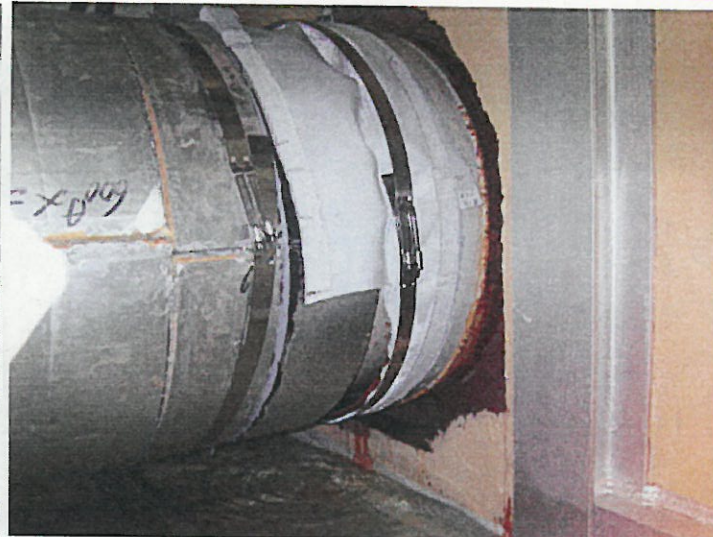
1号機原子炉建屋配管貫通部

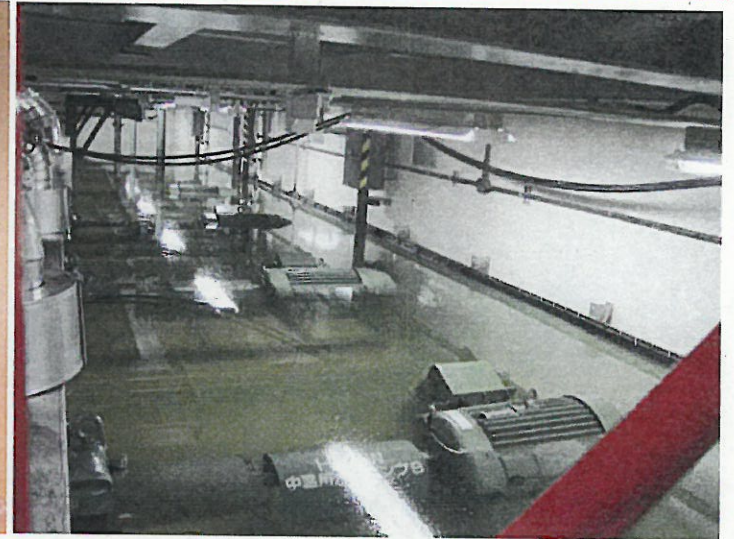
3号機活性炭ホールドアップ建屋\*10

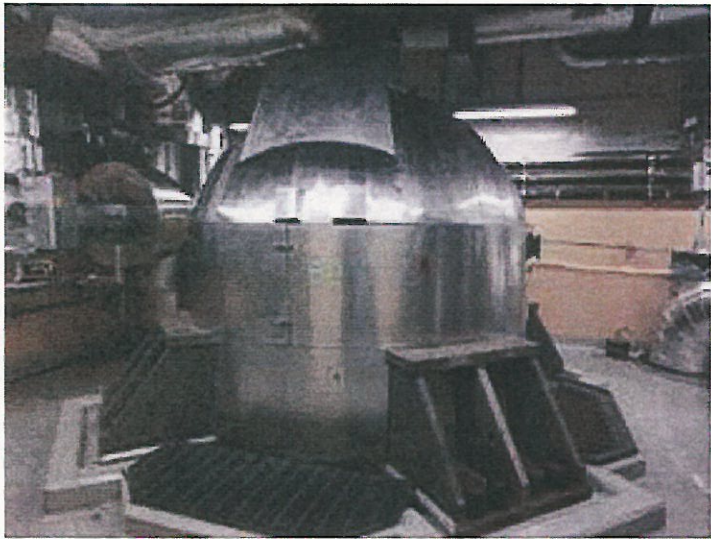
# 地震による被害なし

残留熱除去系 (RHR) 熱交換器

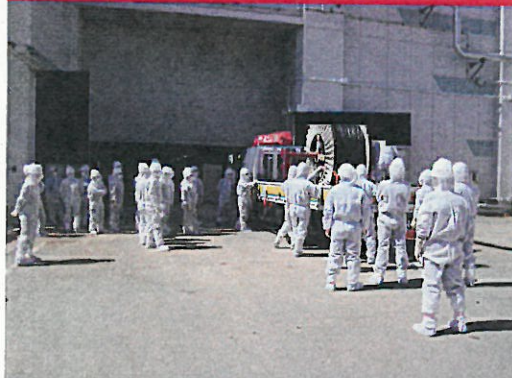
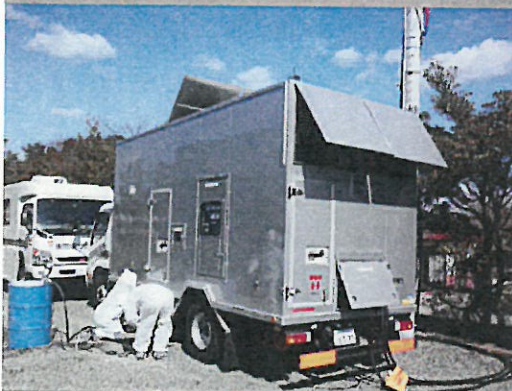
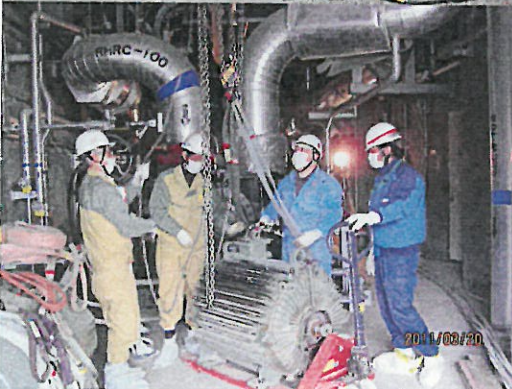
# 仮設電源の供給とモーターの交換

総延長9 kmの仮設ケーブル敷設、  
被水したモーターの交換を実施
