窒素ガス分離装置における 信頼性向上の取組について

平成24年5月
東京電力株式会社

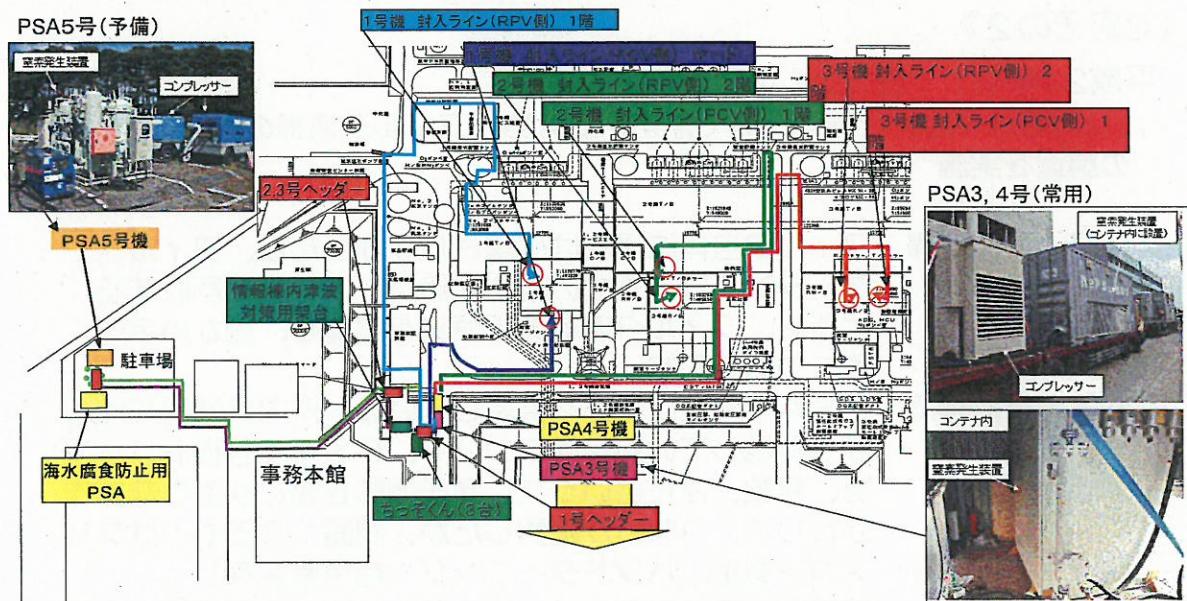
1. 窒素ガス封入設備の構成

- これまで、窒素ガス分離装置(PSA)は1台常用、1台予備としてPSA3/4号機を使用し、切替え運用を実施
- 更に、バックアップとして、D/G駆動の窒素ガス分離装置(PSA5号機)を配置

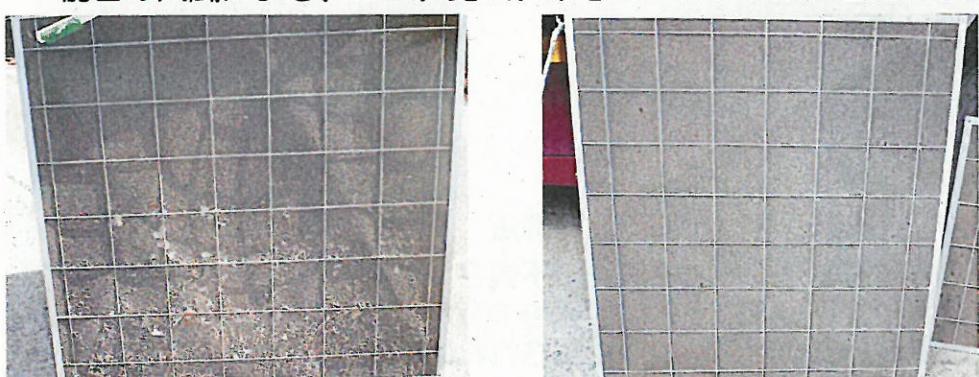
◎圧縮機本体の警報表示画面にて「過電流保護」を確認

前日の大風による、ゴミ、昆虫、葉等によりフィルタ目詰まり。

◎圧縮機の吸込みフィルタ、ダストフィルタの清掃を実施。

その後、再起動を実施し、問題のないことを確認。

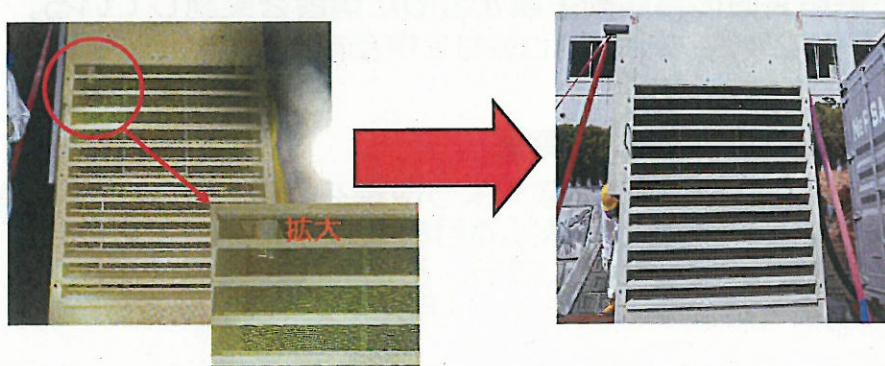
◎圧縮機本体の警報表示画面にて「ドライヤ異常」を確認

4月4日の昆虫等の巻き込み防止のため設置した、ネットに雨水が付着していることを確認。この影響でドライヤー吸込抵抗が増大しドライヤー冷媒の冷却が不十分となり警報が発生した可能性あり。

◎圧縮機の吸込みフィルタ前に設置したネットを撤去

ネットを撤去し再起動を実施し、問題のないことを確認。

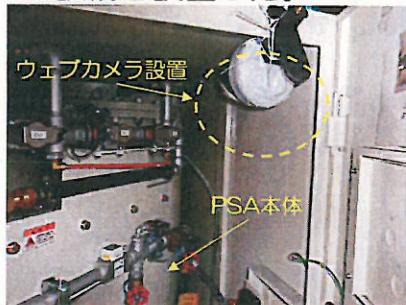
ウェブカメラ 4/10設置完了

その為、PSAが停止した場合、瞬時に把握できるよう、PSA本体脇にウェブカメラを設置し、PSAが停止した場合に1F重要免震棟に警報が発信する設備を設置した。

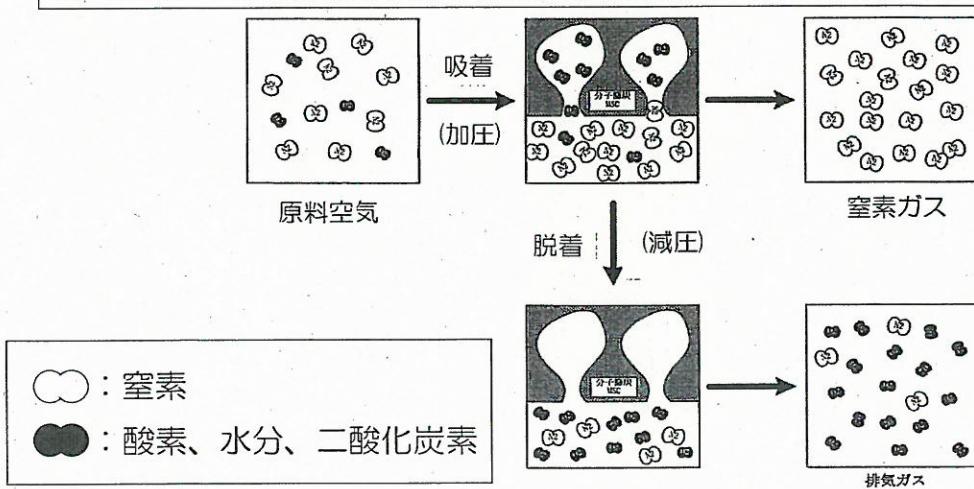
【参考2】 窒素ガス分離装置の原理 (Pressure Swing Adsorption)

- ① 空気圧縮機にて圧縮した空気を、ドライヤーを経由して吸着塔へ供給する
 - ② 吸着塔に充填された吸着剤により酸素、水分、二酸化炭素は吸着され、窒素のみを取り出す
 - ③ その後、吸着塔を大気圧近くまで減圧し、吸着剤から酸素、水分、二酸化炭素が排出され、吸着剤が再生される
- 吸着と再生を交互に繰り返す事により、連続して純度の高い窒素が製造される
