第50号

発行所 福島県農林水産部 農村計画課

平成23年 災害の記録

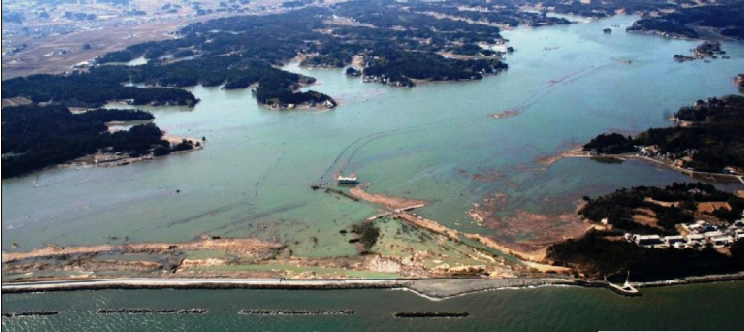
約350haの農地などが水没した八沢干拓地 (相馬市・南相馬市)

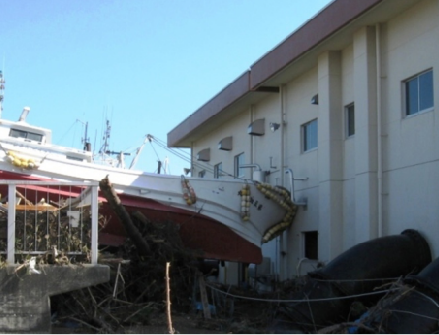
漁船が打ち上げられた 柏崎排水機場 (相馬市)

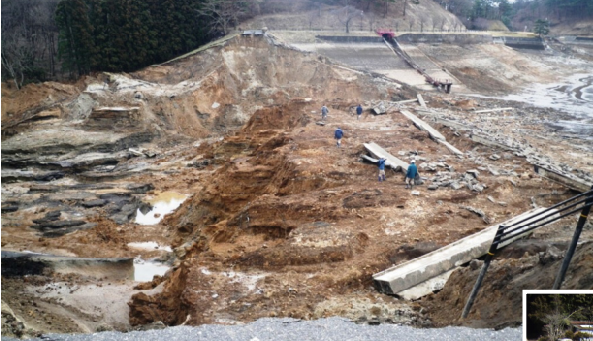
決壊した藤沼湖 (須賀川市)

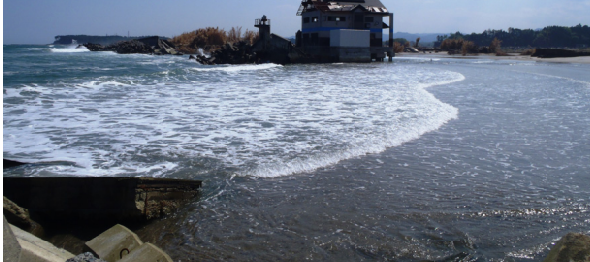
海岸が流出し、排水機場だけが残る中浜地区 (浪江町)

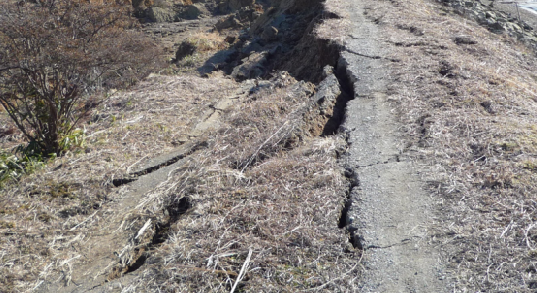
決壊した 青田新池の堤体 (本宮市)

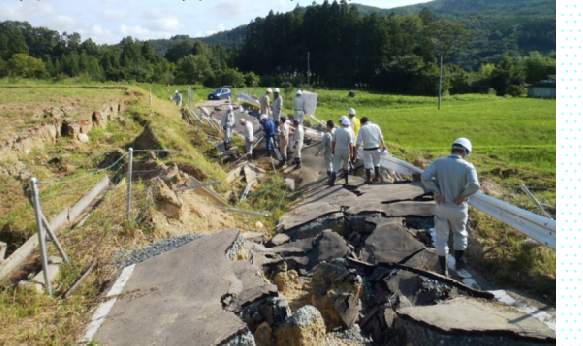
原形をとどめない断層上の 高谷地地区の農道 (いわき市)

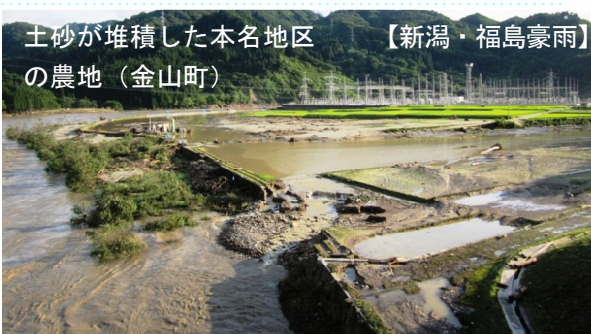
土砂が堆積した本名地区の農地(金山町) 【新潟・福島豪雨】

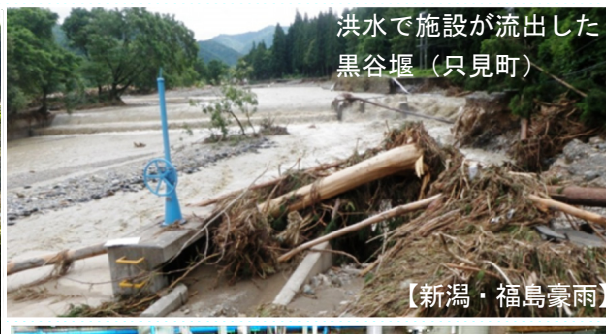
洪水で施設が流出した黒谷堰(只見町) 【新潟・福島豪雨】

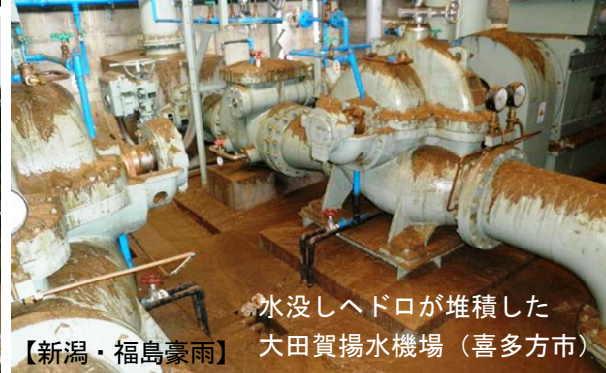
水没しヘドロが堆積した大田賀揚水機場(喜多方市) 【新潟・福島豪雨】

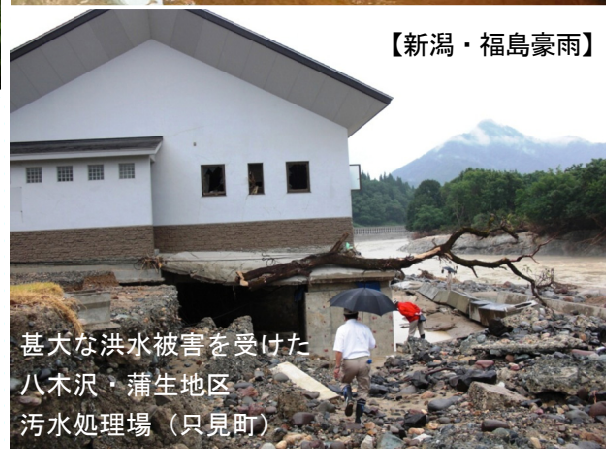
甚大な洪水被害を受けた八木沢・蒲生地区污水处理場(只見町) 【新潟・福島豪雨】

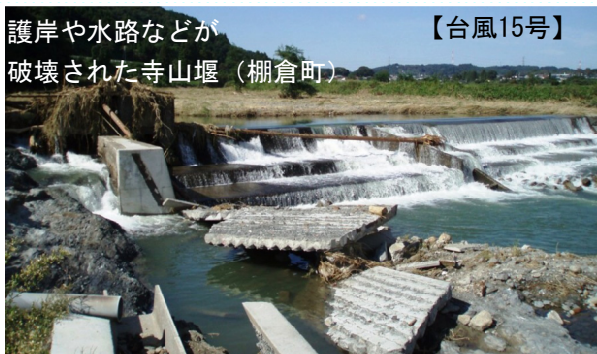
護岸や水路などが破壊された寺山堰(棚倉町) 【台風15号】

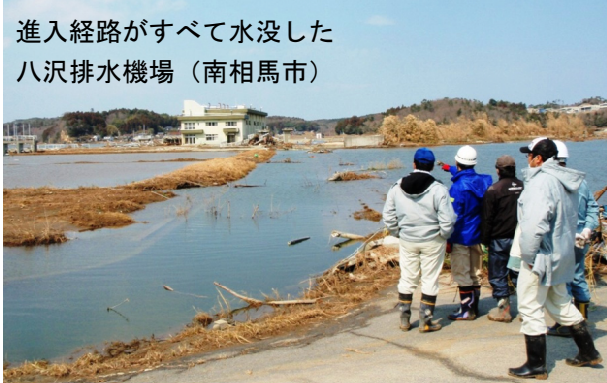
進入経路がすべて水没した八沢排水機場(南相馬市)

浜通り地方において、東北地方太平洋沖地震に伴い発生した大津波により広大な地域が水没しました。これらの地域の多くは、平常時でも排水機場のポンプによる強制排水が行われておりました。しかし、今回の津波により排水機場が被災し、排水不能となったため、被害状況を把握することも、行方不明者を捜索することもできない状況となっていました。

そこで、農林水産省や国土交通省が所有する排水ポンプの貸し出しを受け、陸上自衛隊、地元施工業者、福島県土木部、農林水産部及び関係市町の職員が連携して、昼夜にわたる排水作業を展開しました。

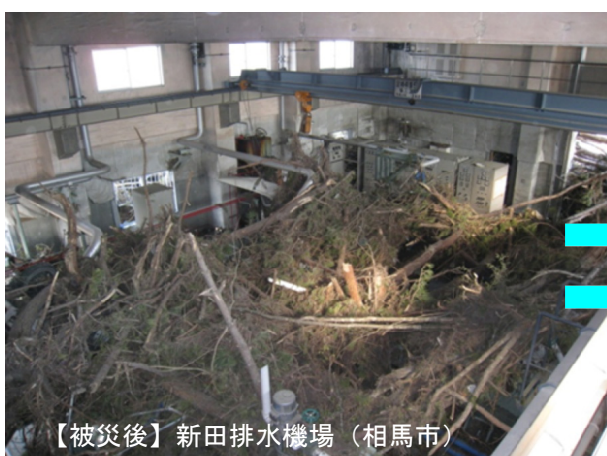
【被災後】新田排水機場(相馬市)

また、排水作業が進むにつれて、排水機場の内部には、大量のガレキ類が堆積していることがわかりました。これらのガレキは、陸上自衛隊員が精力的に撤去作業を行い、その後の応急工事をスムーズに行うことができました。

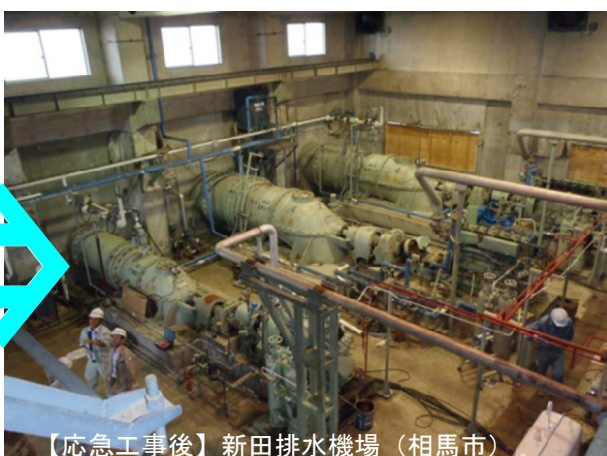
【応急工事後】新田排水機場(相馬市)
