第2章
東日本大震災の発生

東日本大震災の発生

第2節 原子力災害の発生

2-1 原子力発電所事故の概要

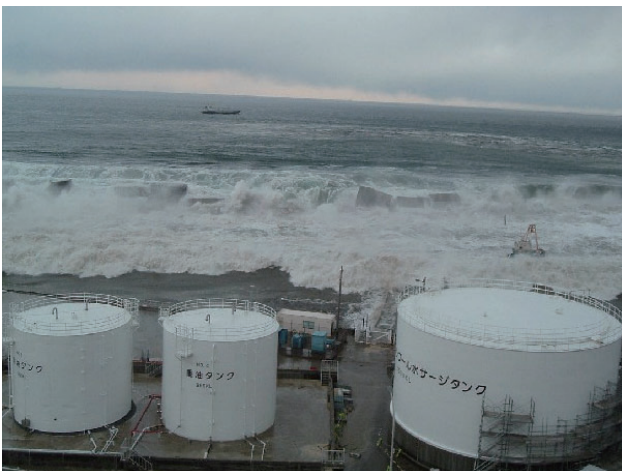
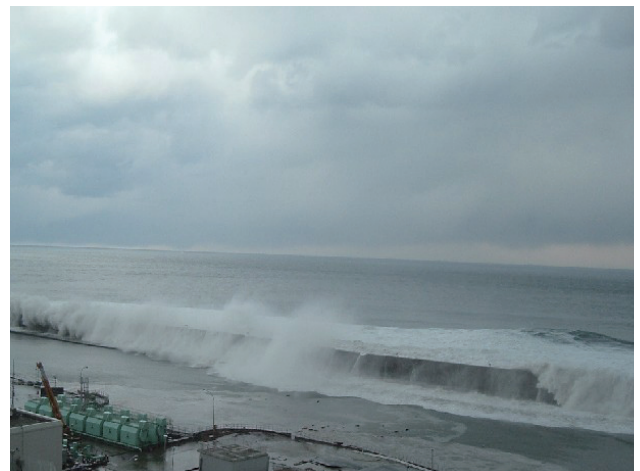
福島第一原発 固体廃棄物貯蔵庫東側のり面(5号機の近傍)から撮影した津波の状況

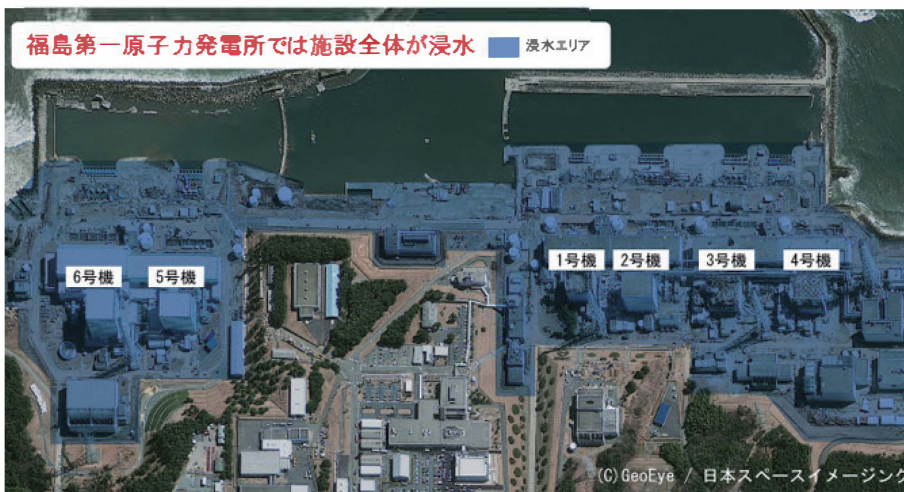
津波による被害を受けた後(全体)の福島第一原子力発電所 2011年3月19日撮影

図2-2 福島第一原発における津波被害の状況

福島第一原発については、地震等の影響により外部電源を喪失し、その後の津波により、6号機を除いて非常用電源も使用できない状態となり、1号機～3号機は原子炉を冷却する機能を失った。

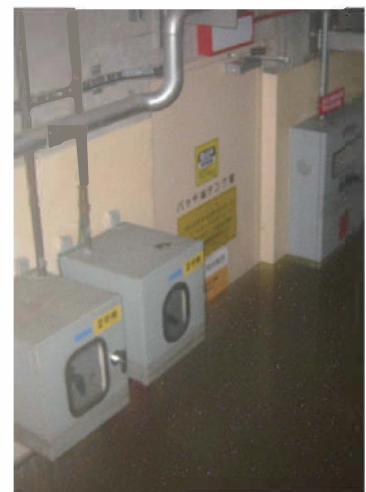
水没した電源室 (福島第一原子力発電所2号機)

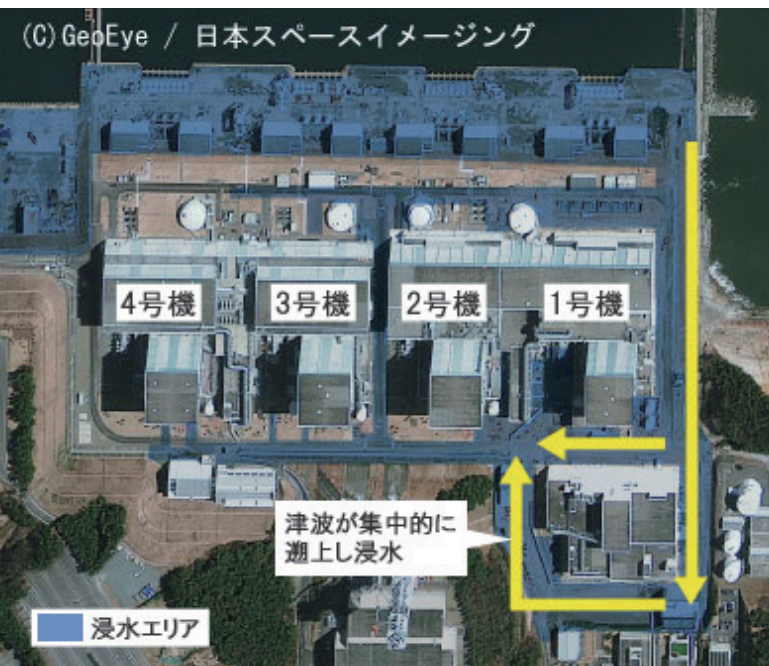
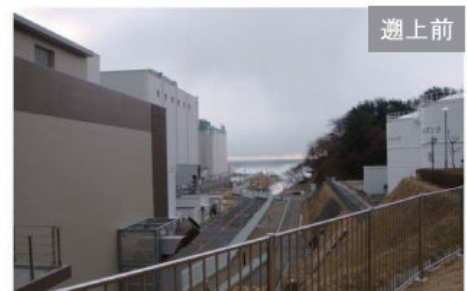
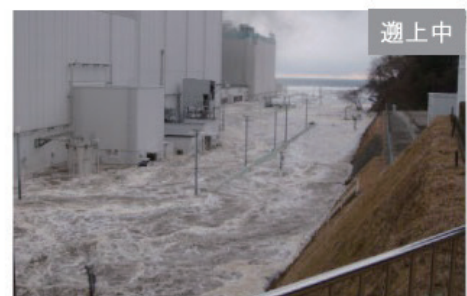
図2-3 福島第二原発における津波被害の状況

津波の集中的遡上の様子

福島第二原発は立地が海拔12mにあったことや、津波の高さが福島第一原発よりも低かったことから、福島第一原発に比べると被害は軽微だったものの、1、2、4号機では海水ポンプ等の損傷により、一時は原子炉格納容器の除熱が出来ず、3月12日7時45分に原子力緊急事態宣言が発出された。福島第二原発においては、外部電源が一部維持できたことや、仮設電源や電動機の交換等により冷却系の機能を確保し、3月12日に3号機が、3月14日には1、2号機が、3月15日には4号機が、それぞれ冷温停止している(表2-2)。

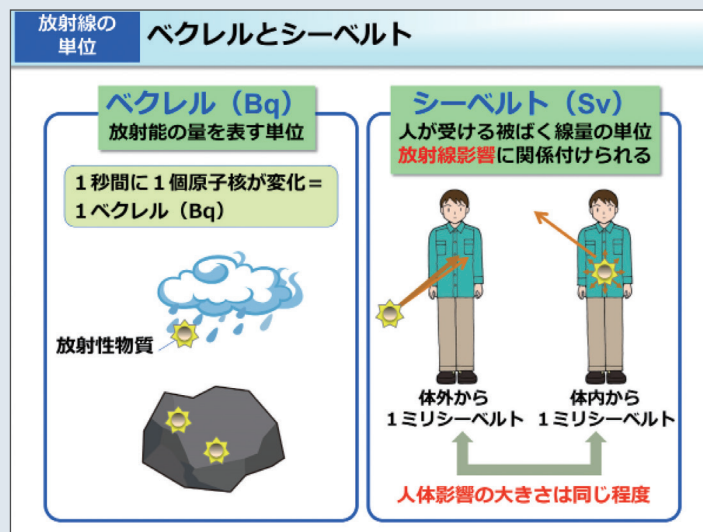
図2-5 放射線の単位(ベクレルとシーベルト、単位間の関係)

放射能の量を表す単位で、放射線を出す側に着目したもの。土や食品、水道水等に含まれる放射性物質の量を表わす時に使われ、数字が大きいほど、そこから多くの放射線が出ていることを意味する。

放射線を受ける側に着目したもの。放射線が通った所では、放射線のエネルギーを吸収する。この吸収線量の単位がグレイとなる。

グレイと同じく、放射線を受ける側に着目したもの。放射線の種類やエネルギーによって、吸収線量(単位はグレイ)が同じでも人体への影響の大きさが変わる。そこで、放射線の種類による影響の違いや臓器による感受性の違いを重み付けして吸収線量を換算したものが実効線量(単位はシーベルト)である。
