第1節 活動拠点の位置等

第2節 活動拠点の概要及び被害状況

第3章／大熊町を拠点とする緊急時モニタリング班による震災発生直後の活動

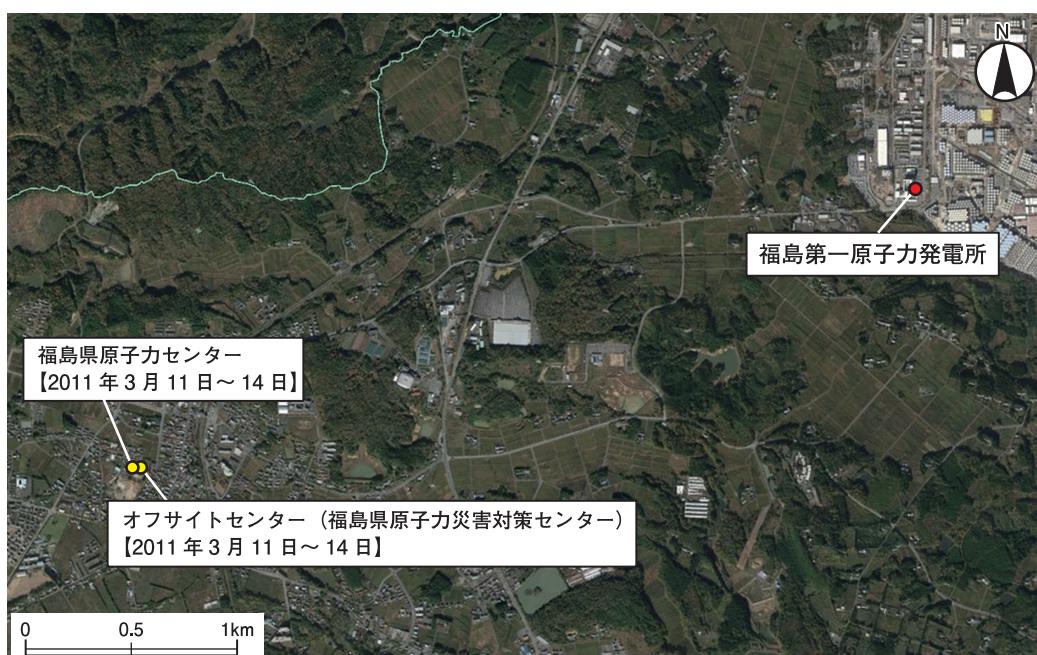
図3-1 震災発生直後の緊急時モニタリング活動拠点(大熊町)

震災発生直後の緊急時モニタリング活動の拠点は、大熊町にある原子力センターとオフサイトセンターであり、福島第一原発から西南西約5kmの位置にあった(図3-1)。

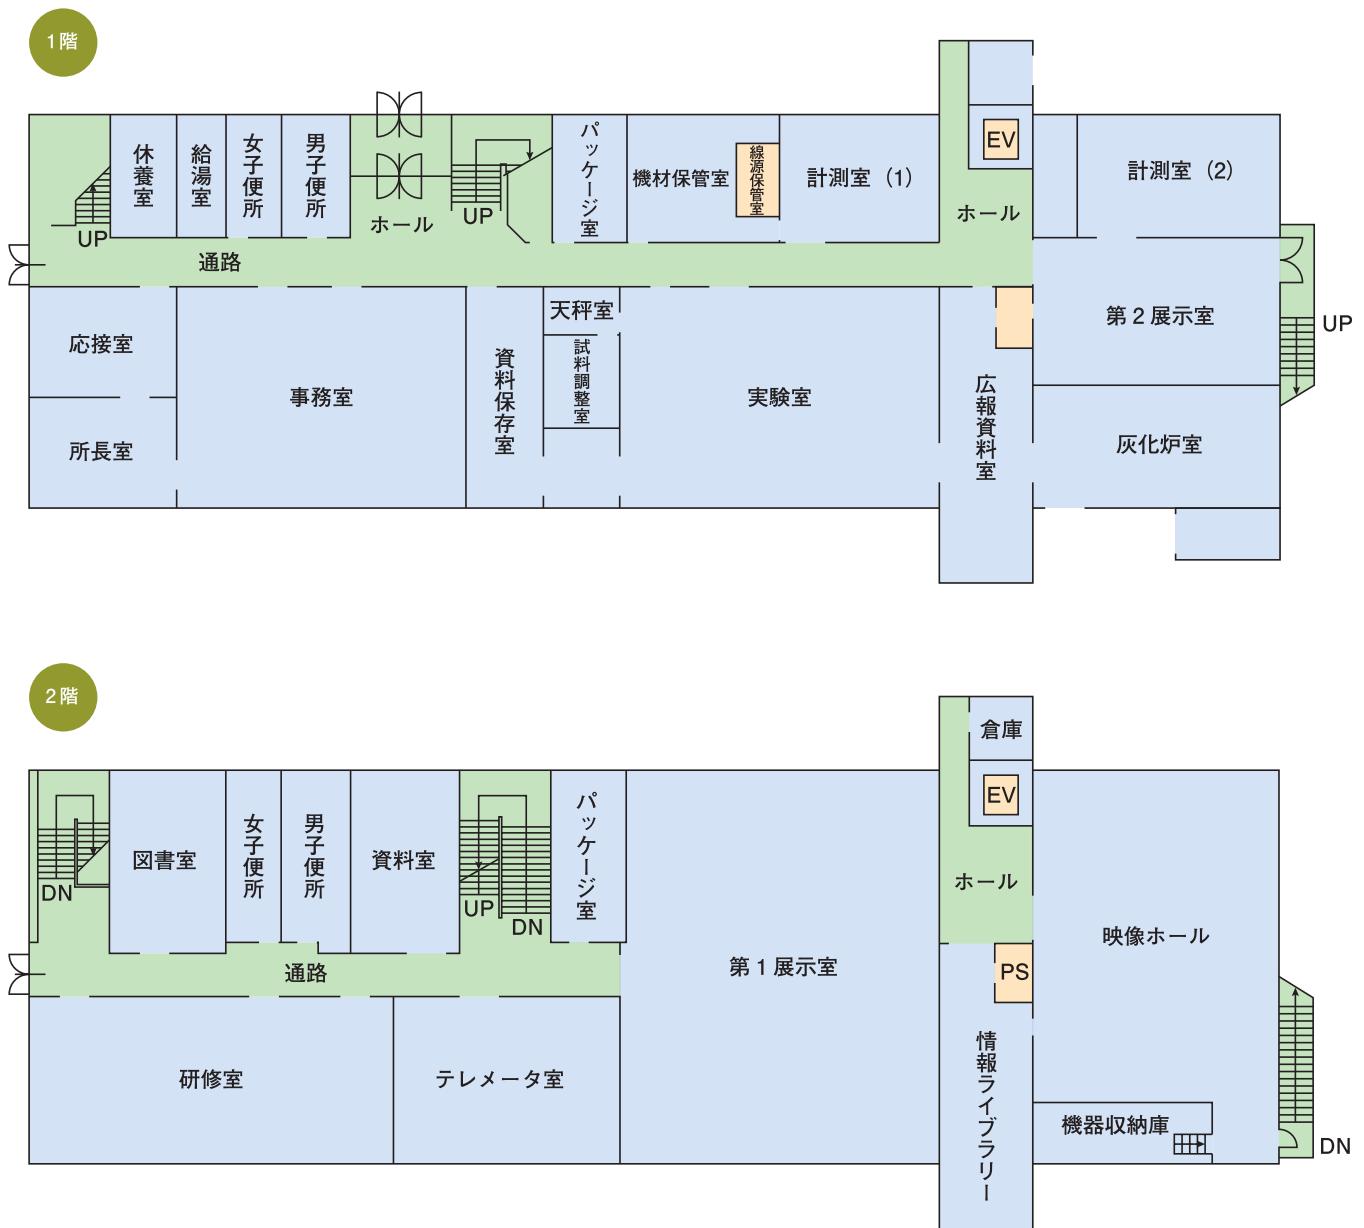
図3-2 原子力センターの間取り図

原子力センターには震災発生前から県職員が常駐しており、原子力発電所周辺の環境試料の分析などを実施していた。また、環境中の放射線を常時監視するためのテレメータシステムや、原子力の知識についての普及啓発を行うための展示室なども備えられていた(図3-2)。

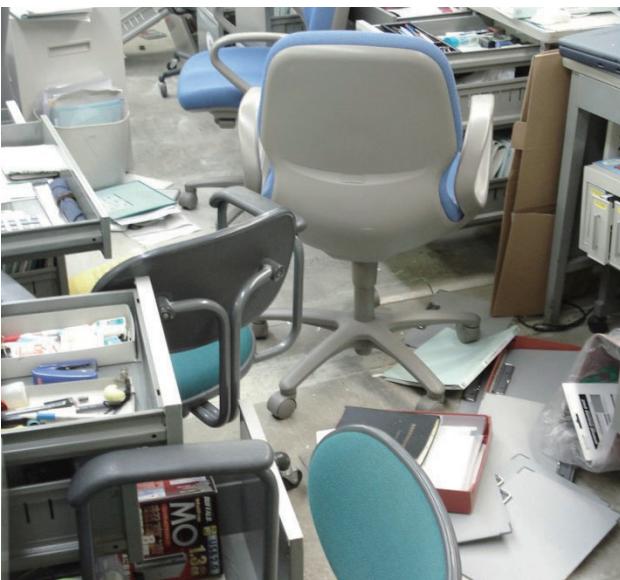
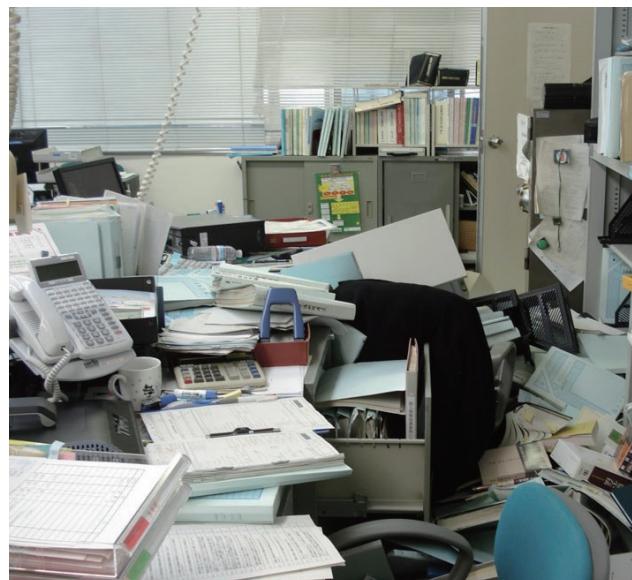
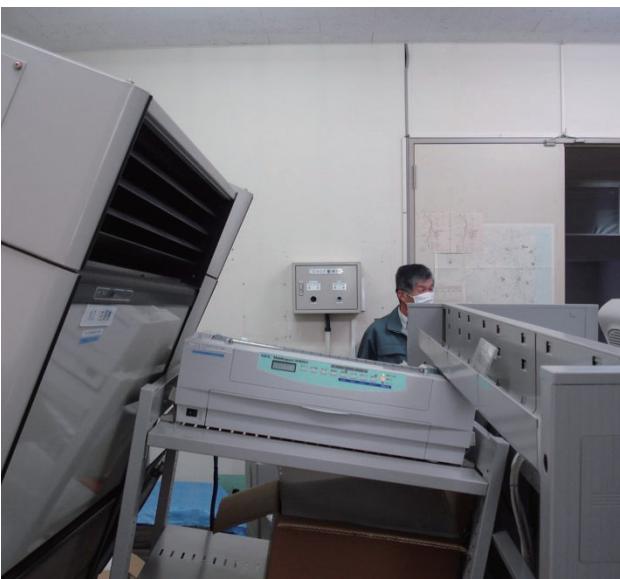
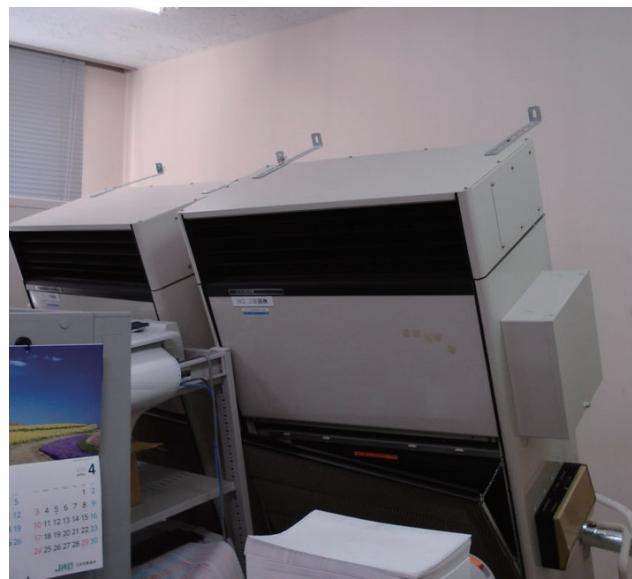
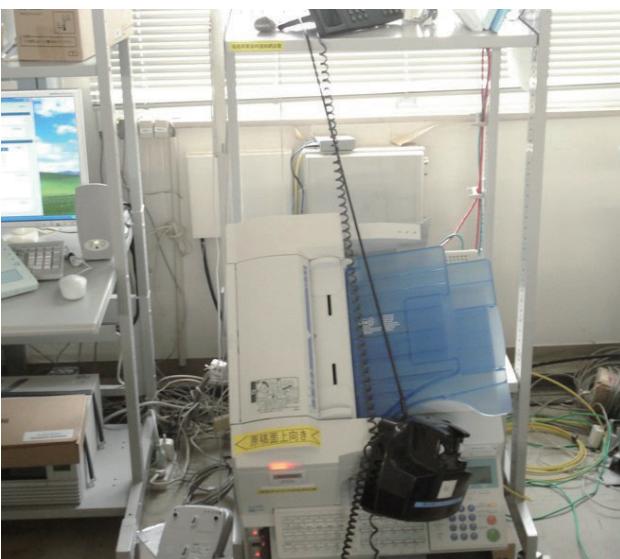
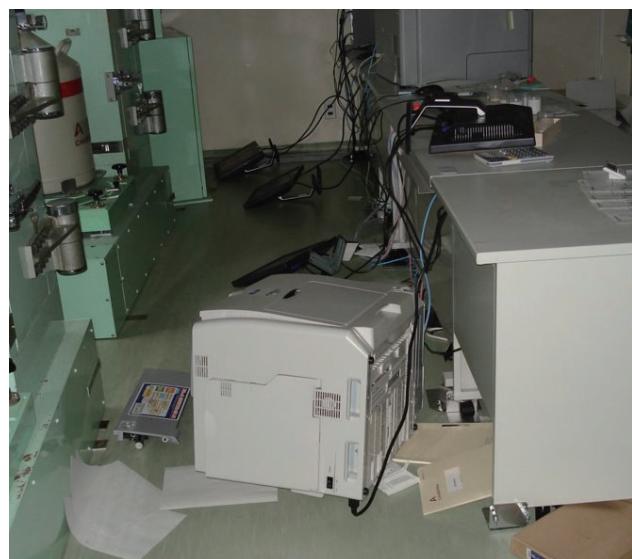
地震発生直後の原子力センターの様子(2011年3月11日撮影)

事務室

テレメータ室の空調機

落下した緊急時連絡網システム

- 通信インフラのほとんどが使用不能となった(表3-1)。
- 停電し、非常用発電設備が稼働した(表3-1)。
- 4台あるゲルマニウム半導体検出器のうち、2台が使用不能になった(表3-2)。
- 事務室では書類が床に散乱し、ロッカーが転倒した。
- テレメータ室では、大型据え置き型のエアコン2台が転倒した。
- 非常用発電設備は事務室等の照明とテレメータ装置、防災無線機器、ゲルマニウム半導体検出器等に範囲を限定していたため、夜間は廊下、広報展示室、玄関などの照明はつかず、空調は停止したままとなった。
- 班員の待機やモニタリング計画の周知を行う場となる研修室は、照明は付くものの、コンセントは商用電源であり使用できなかった。

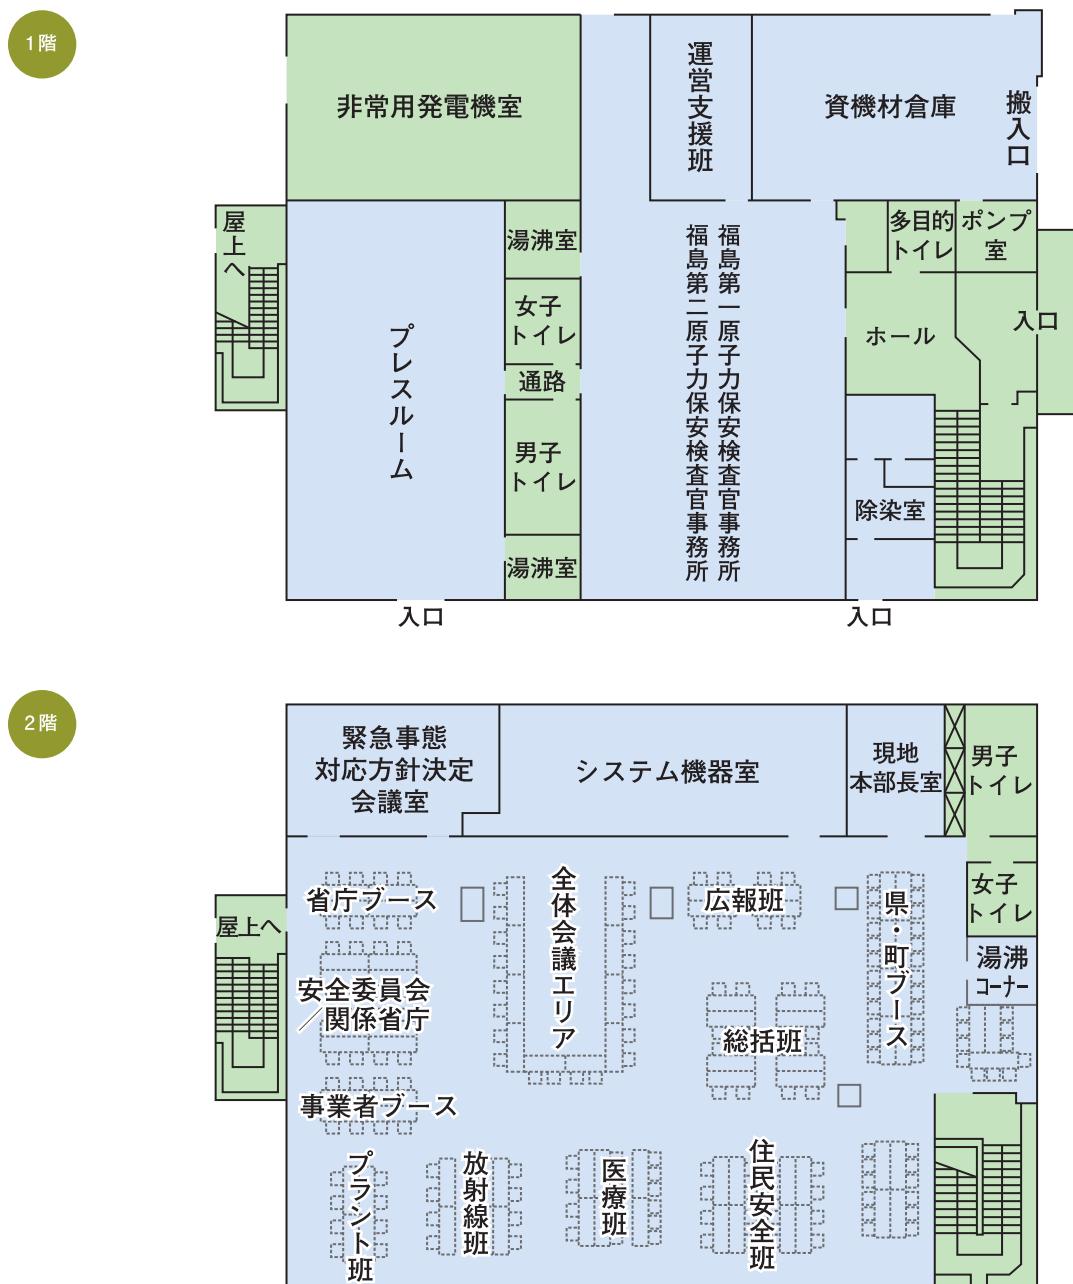
図3-3 オフサイトセンター間取り図

建物は2階建てであり、1階は福島第一原発、第二原発の原子力保安検査官事務所と国・県の現地本部が設けられた場合に記者会見を行うプレスルームがあった。2階は、国と県の現地本部及び事業者の代表者のブースと、これら関係者が一堂に会し情報の共有を行う全体会議エリアのほか、各機能班のエリアなどがあった(図3-3)。

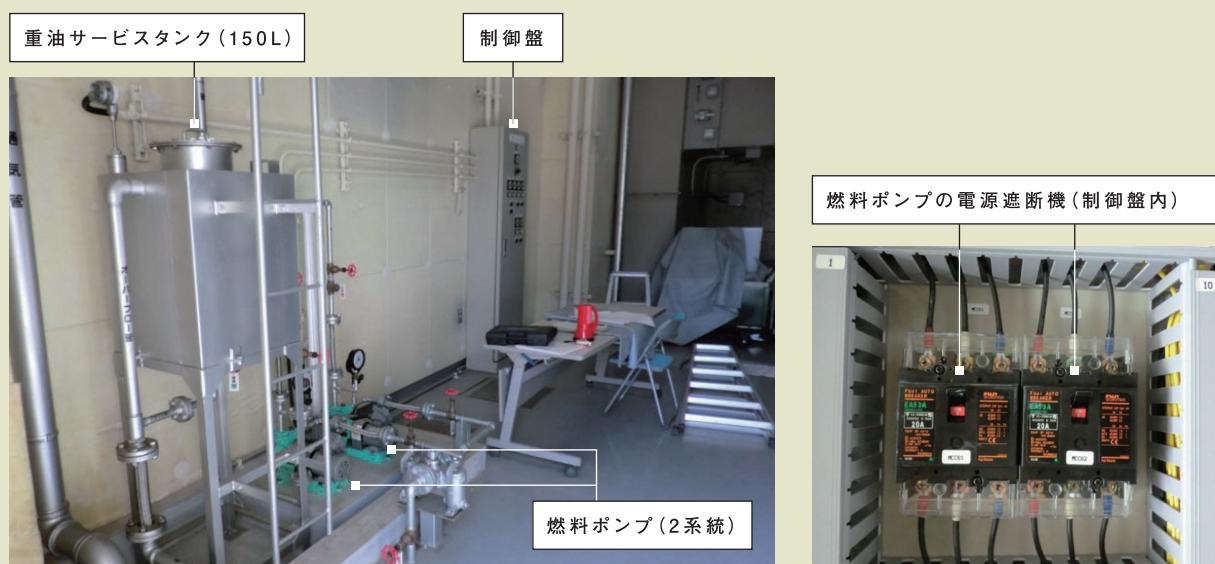
オフサイトセンターの非常用発電設備

機械室を調べると、非常用発電設備の制御盤のランプが付いておらず、燃料が地下タンクから重油サービスタンクにくみ上げられていなかった。そこで、隣接する県の環境医学研究所から燃料であるA重油を持ってきて、サービスタンクへ手作業で供給したところ、一時的に復旧することができた。

その後、引き続き原因を調査したところ、燃料ポンプの電源遮断機が地震の震動により作動したものと判明した。遮断機が作動して電気的にはOFFとなっていたが、外見がONのままとなっていたため、遮断機が作動していたことに気づかなかった。3月12日の午前1時すぎに復旧し、国・県の現地本部は本格的な活動を開始した。

原子力センターと同様に、オフサイトセンターにおいても地震により外部からの電源が途絶えた。さらに、バックアップで起動した非常用ディーゼル発電機は、燃料汲み上げポンプの電源遮断機が地震の震動により作動していたため、地下タンクから燃料油サービスタンクに燃料の移送ができず、3月11日15時23分にタンクの燃料を使い果たして停止した。また、通信インフラもほとんどが使用不能となった(表3-3)。

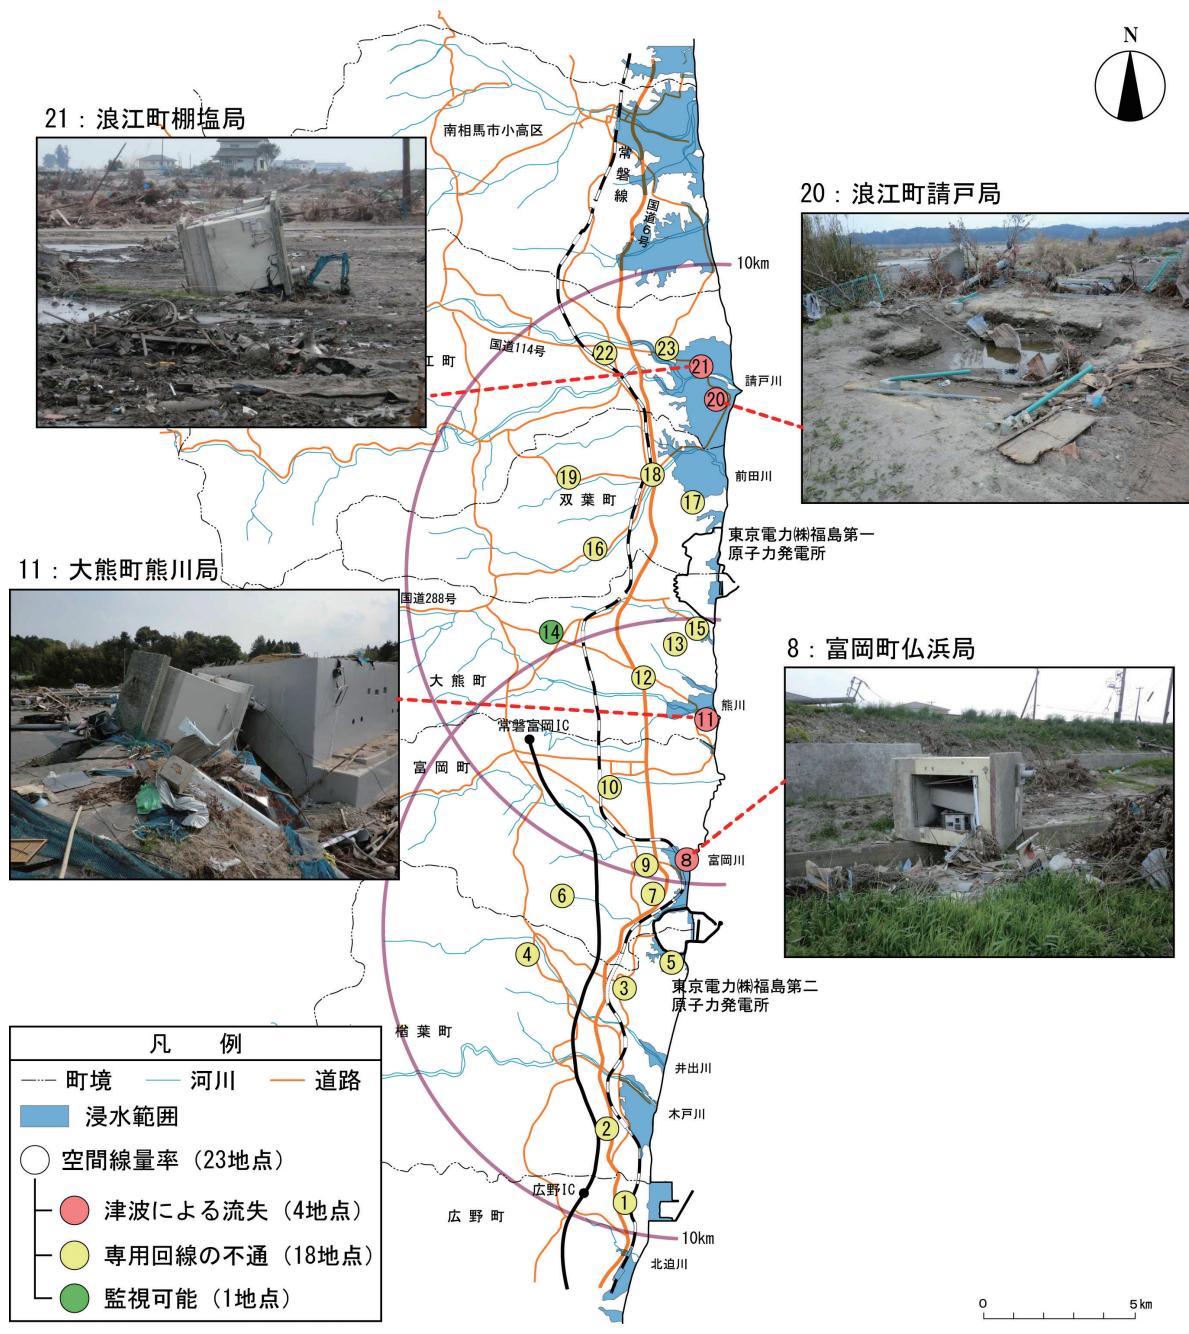
図3-5 モニタリングポストの被害状況(写真:2011年5月17日撮影)

地震から約1時間後、欠測となる測定局が発生した。海に近い4局が津波により流失し、その後、他の18局が専用回線の不通によりデータ不通となり、環境放射能テレメータシステム上で確認できるのは原子力センター敷地内にある大野局のみとなった(図3-5)。測定局の状況を確認しようと試みたが、道路損壊等により確認ができなかった。

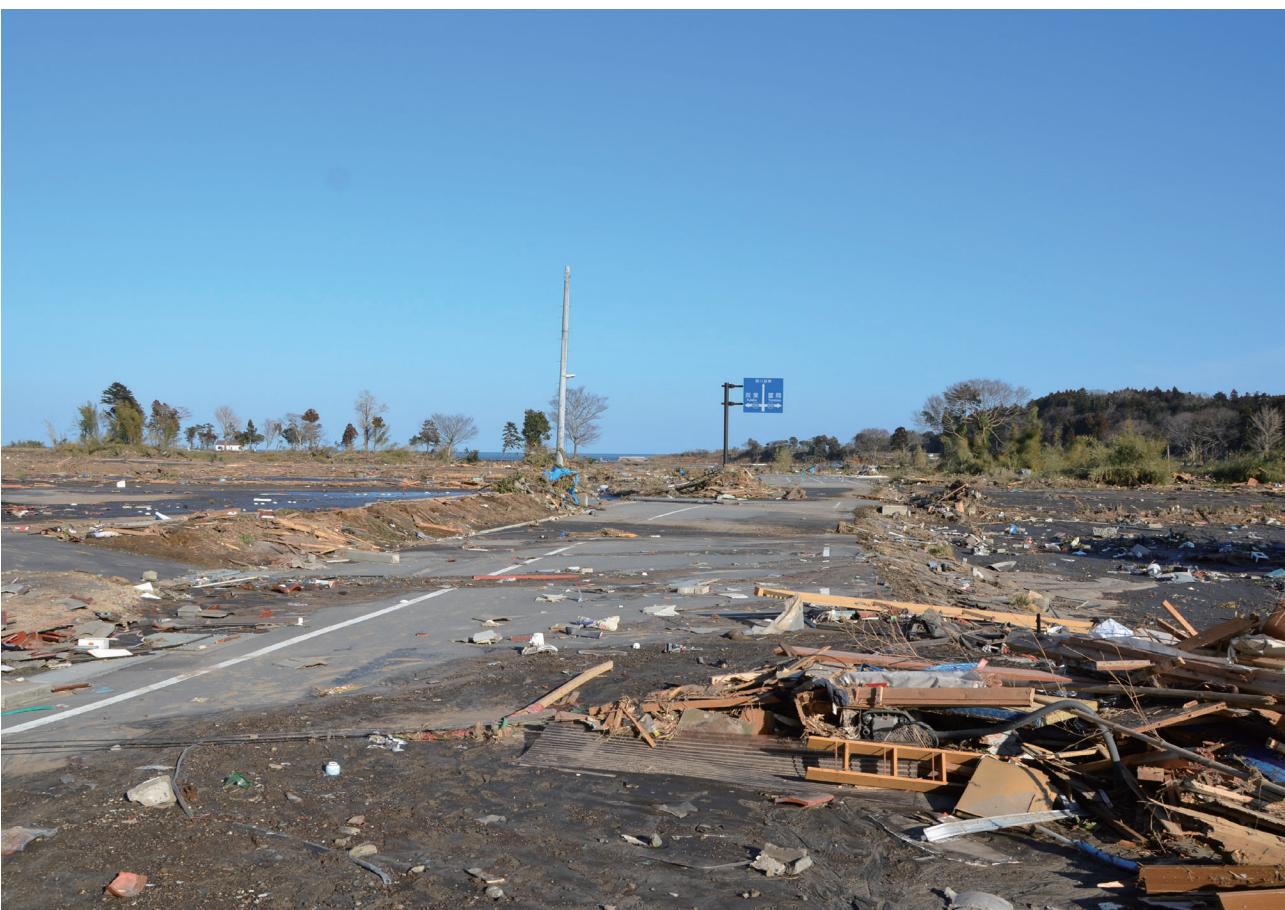
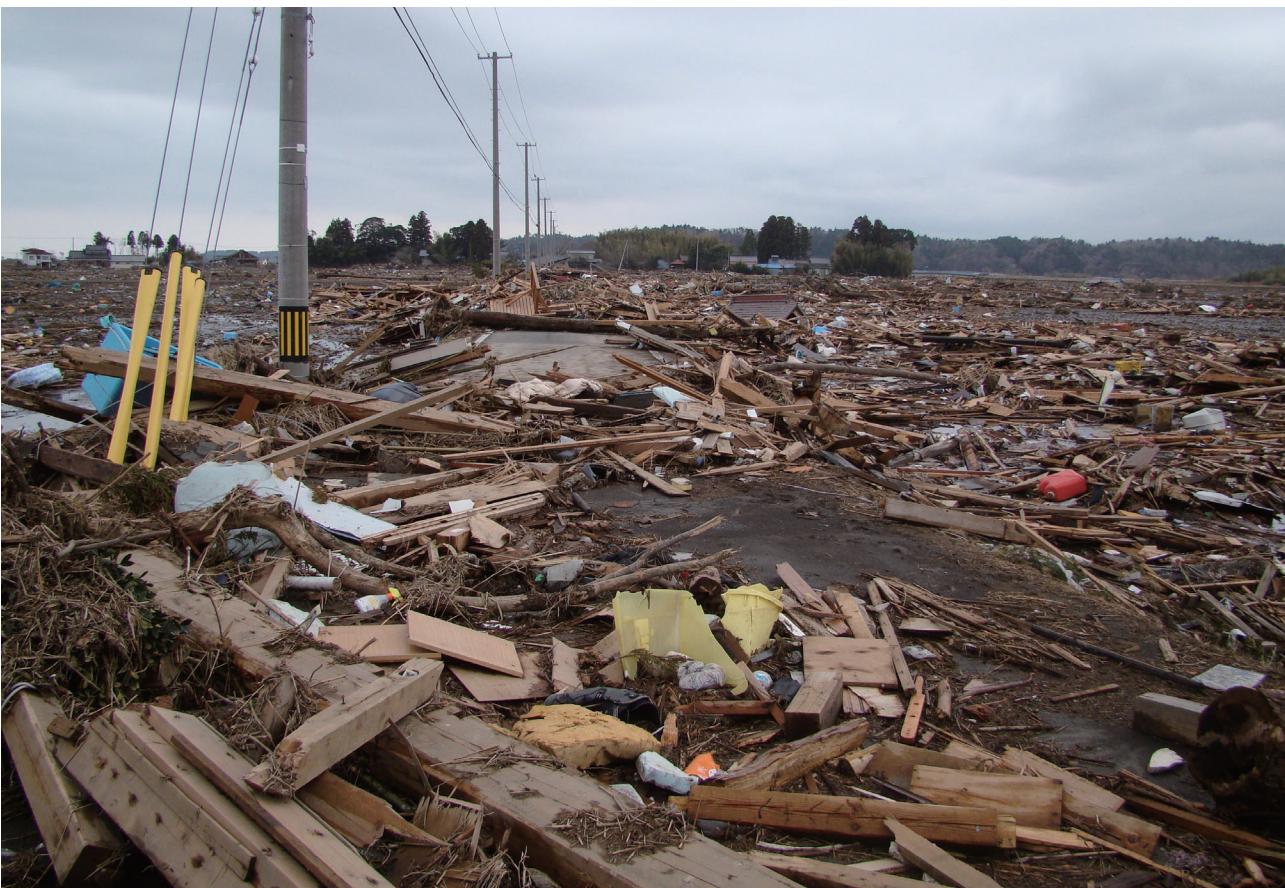
請戸局周辺(2011年3月22日撮影)
流失したモニタリングポスト周辺の様子

熊川局周辺(2011年3月12日撮影)

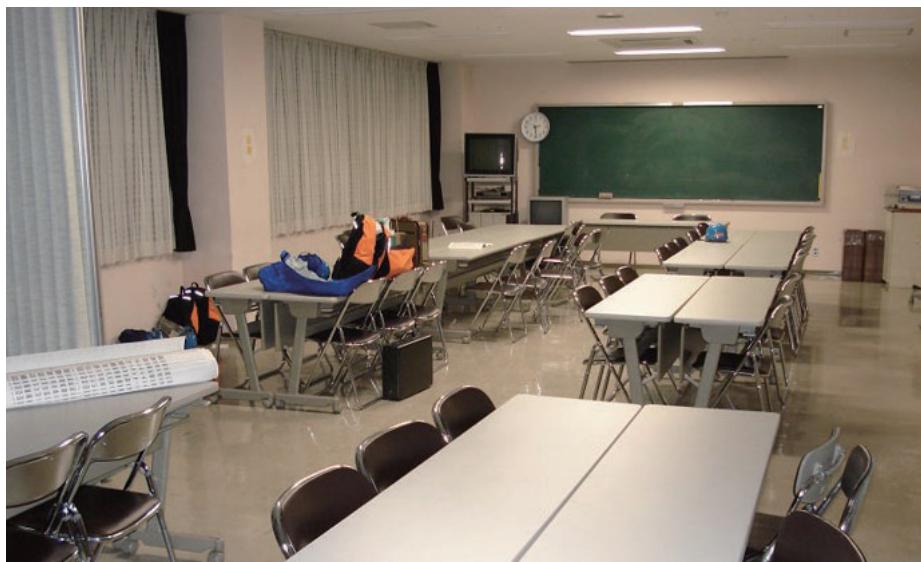
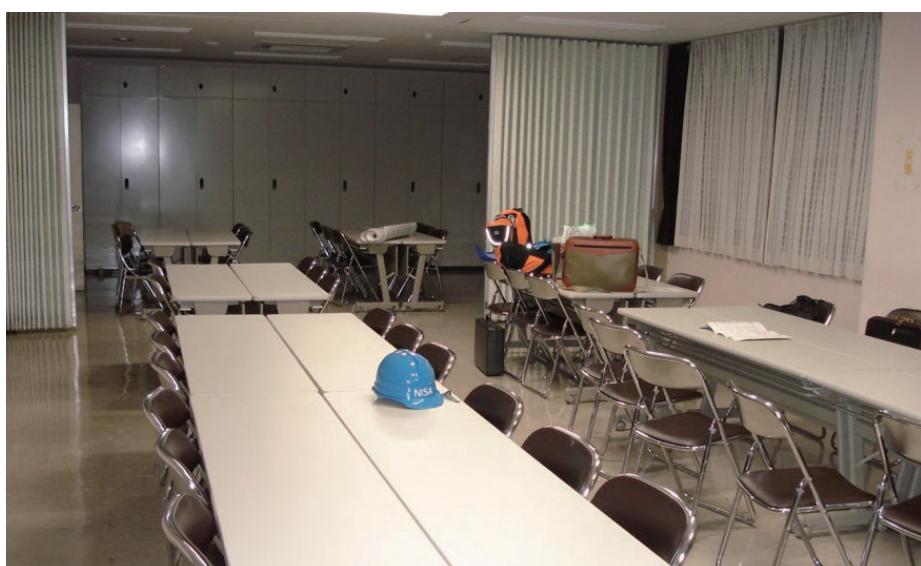
原子力センターを緊急時モニタリング活動の拠点とするため、2階の研修室に、防災訓練時と同様に机や事務機器などを用意した。研修室は非常用発電設備により照明はつくものの、コンセントは商用電源であったため、パソコンでの資料作成や印刷などができなかった。そこで、隣のテレメータ室からコードリールを伸ばすことにより電源を確保した。

緊急時モニタリングの拠点となった研修室（2011年3月12日未明撮影）

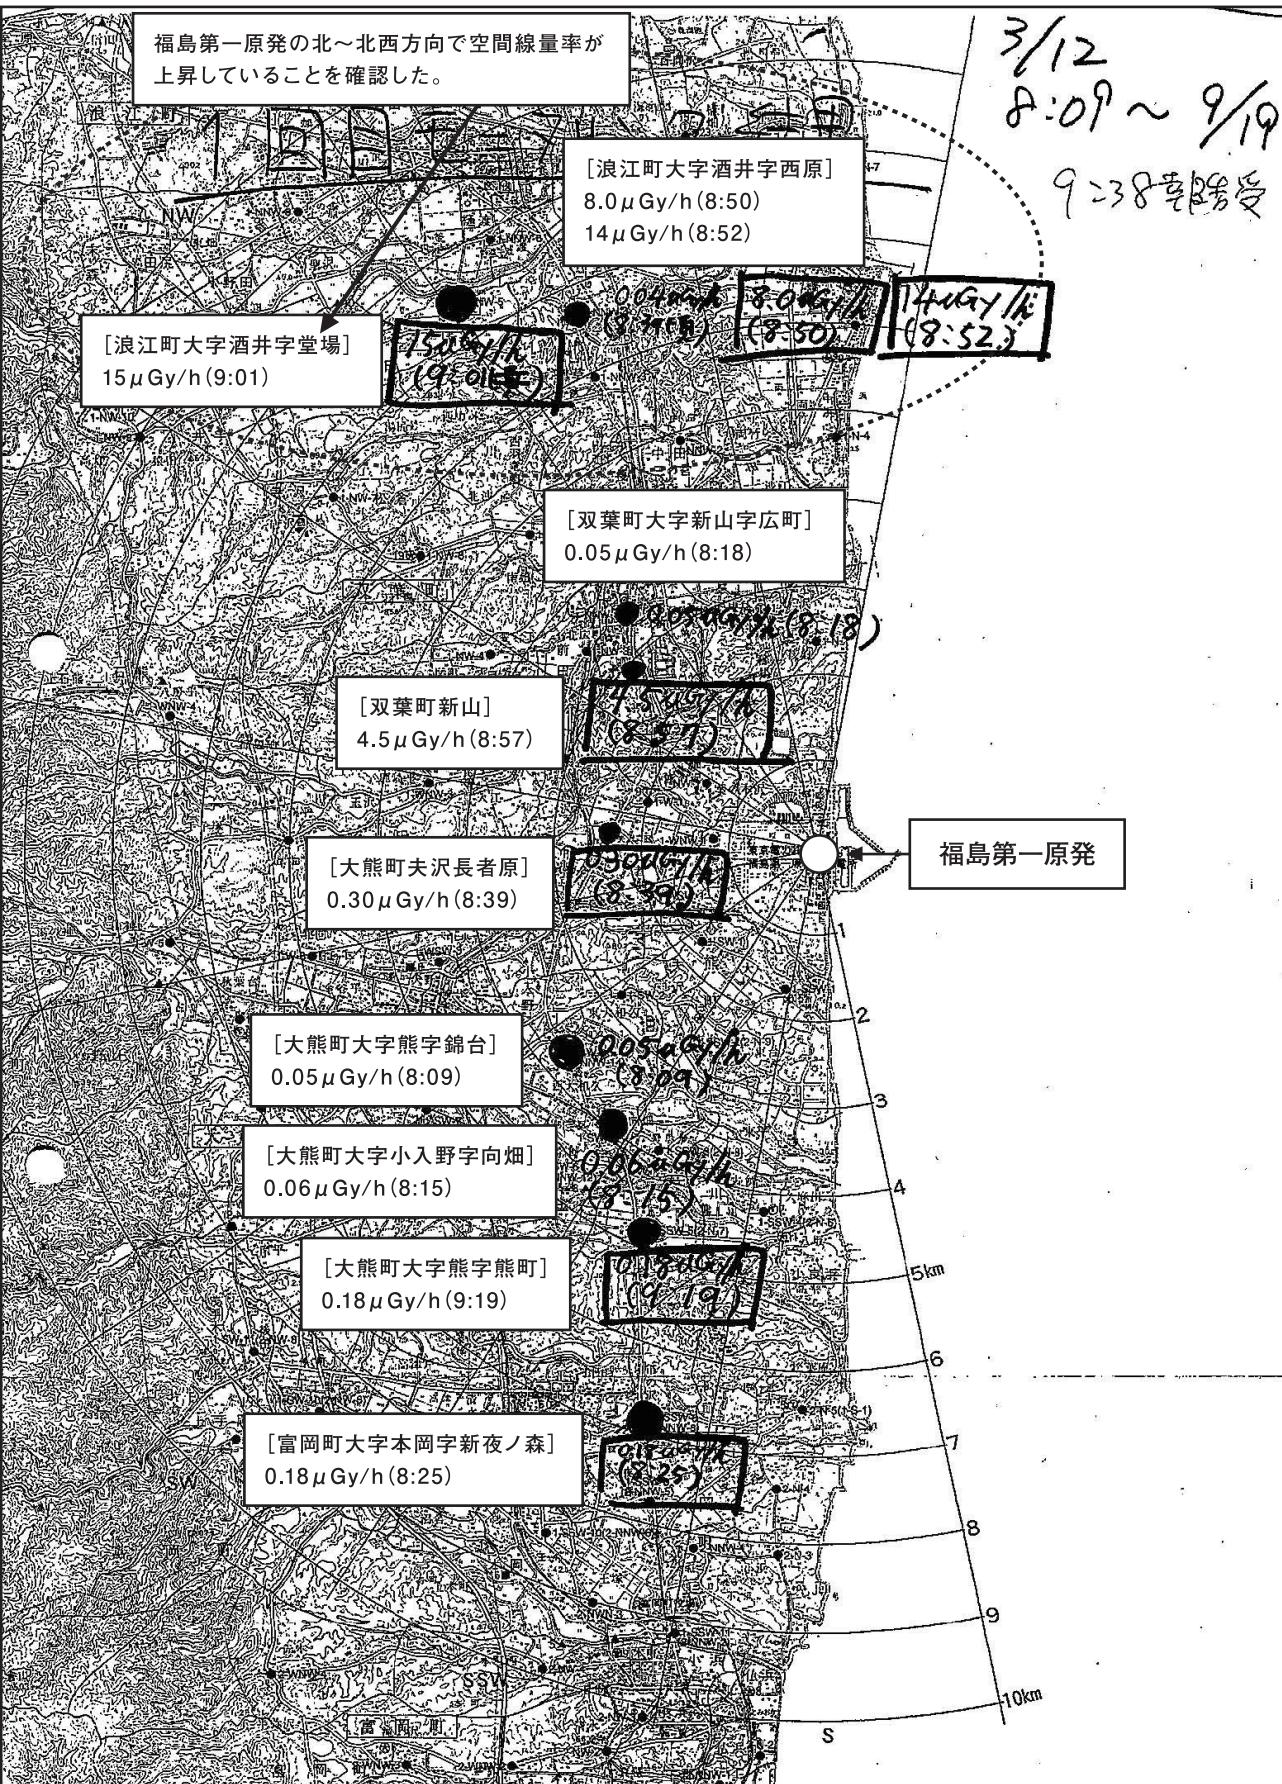
図 3-8 2011年3月12日の空間線量率モニタリング結果(1回目調査)

モニタリングの結果、空間線量率は福島第一原発から北～北西方向で上昇していることが確認された(図3-8)。この結果は、入手していたSPEEDI試算結果と一致しなかった。また、全地点の大気浮遊じんからヨウ素131等の放射性核種が確認された(図3-9)。モニタリングにより、周辺の広範囲に影響が及んでいることが明らかになった。

調査結果はオフサイトセンターの放射線班に直ちに報告した。結果は当初、地点名と調査結果の一覧表形式でまとめたが、国の関係者が直感的に理解できるように地図上に記載することとした(図3-8、図3-9)。

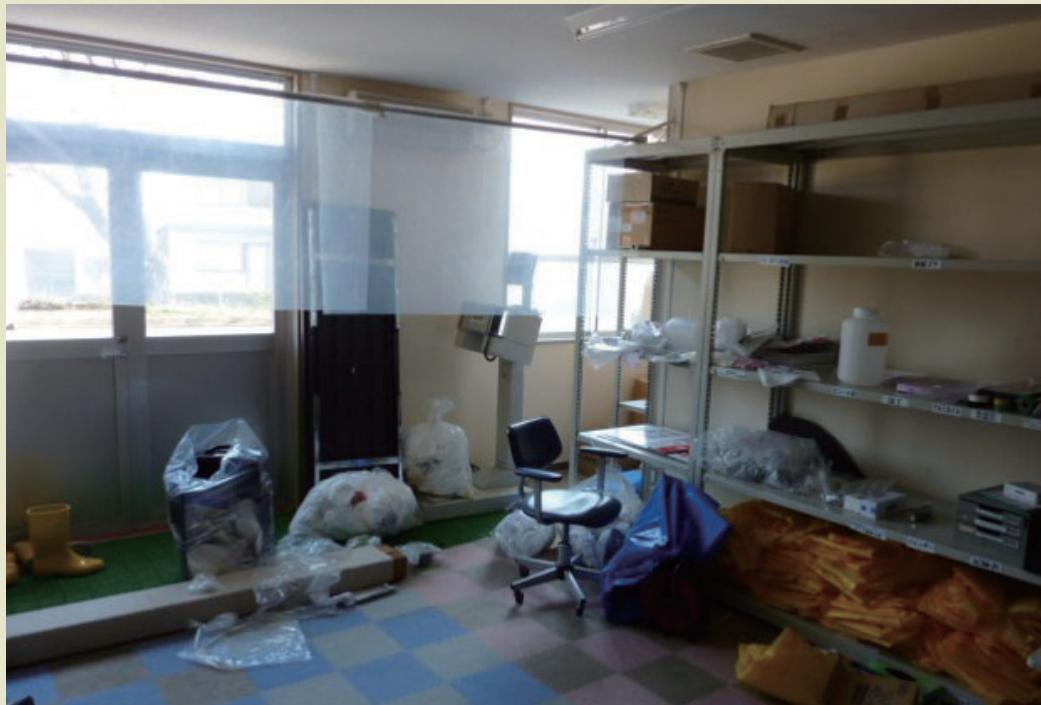
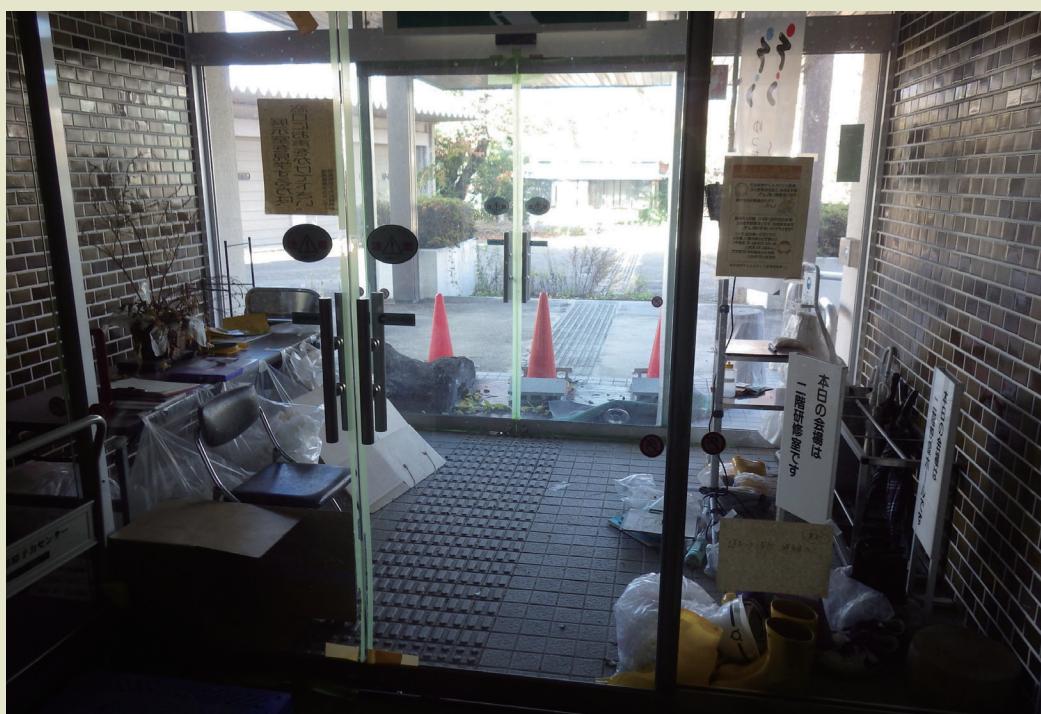
東海村JCO臨界事故を踏まえた放射線監視強化の一環として、原子力センターの1階にモニタリング要員専用の出入口を設置していた。しかし、二重扉構造になっておらず、汚染を室内に持ち込んでしまうおそれがあり使用できなかった。一方、正面玄関には風除室があったため、正面玄関をモニタリング要員の出入口とした。

使用できなかったモニタリング要員出入口

モニタリング要員出入口(二重扉のある正面玄関)

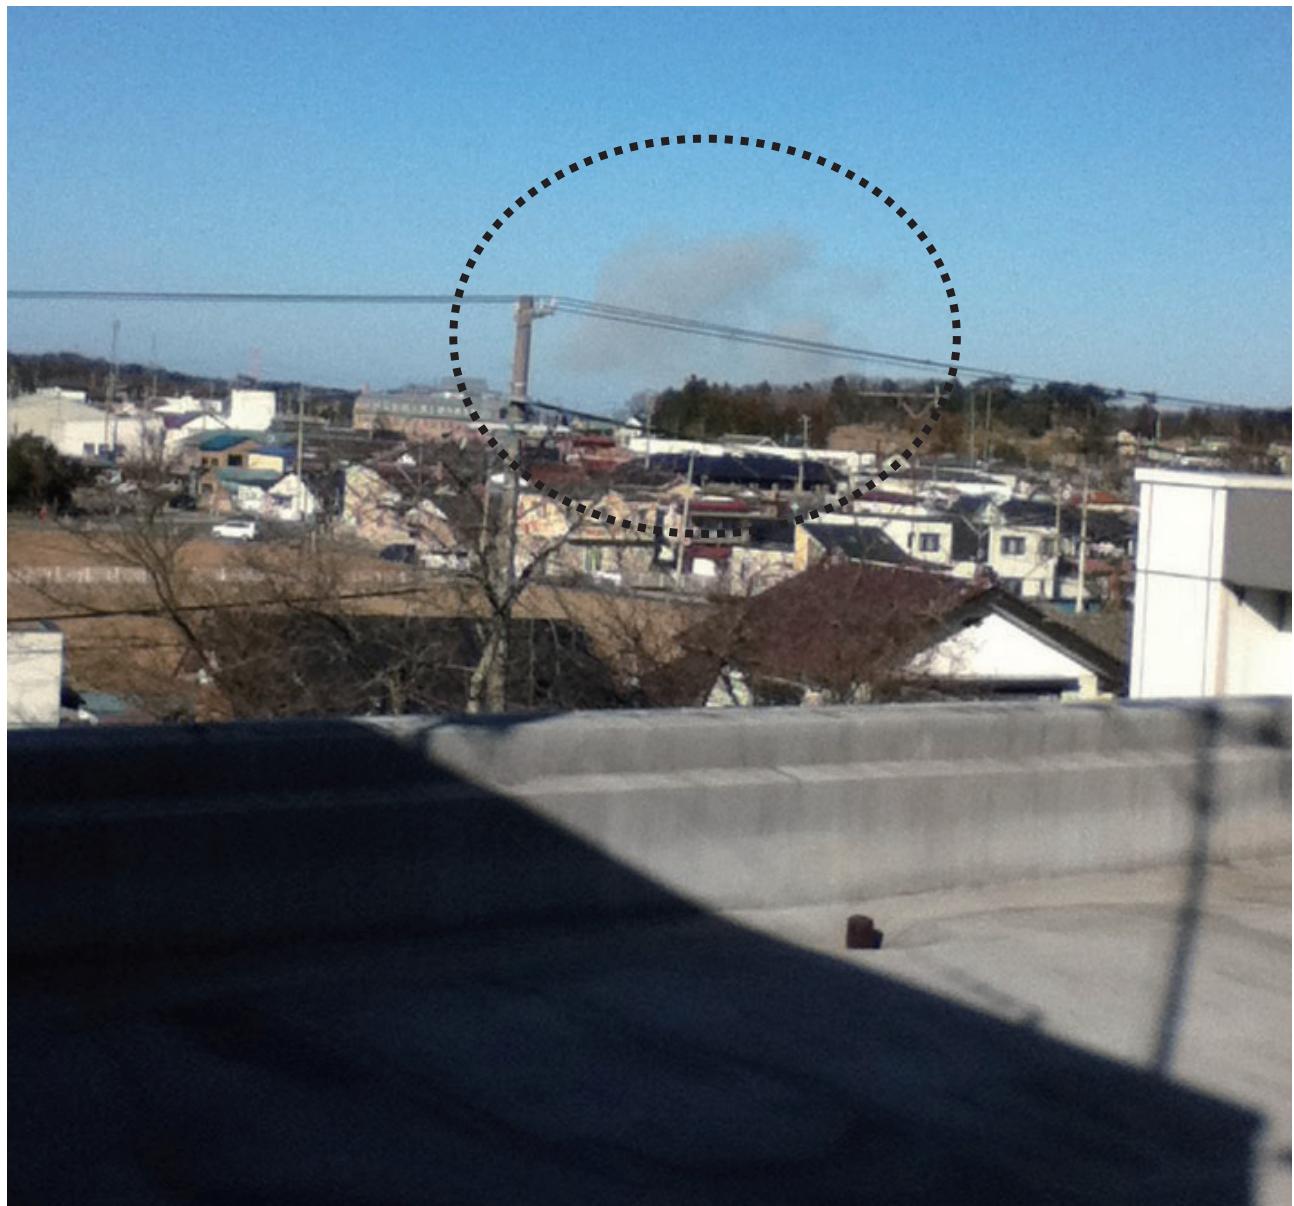
2011年3月12日15時36分、突然外から爆発音が響いてきた。県職員が原子力センターの屋上から確認したところ、福島第一原発の方向から白煙が立ち上っていた。

1号機の爆発。爆発音のあと、白煙が立ち上る。
原子力センター屋上よりセンター職員が東北東方向を撮影(2011年3月12日撮影)

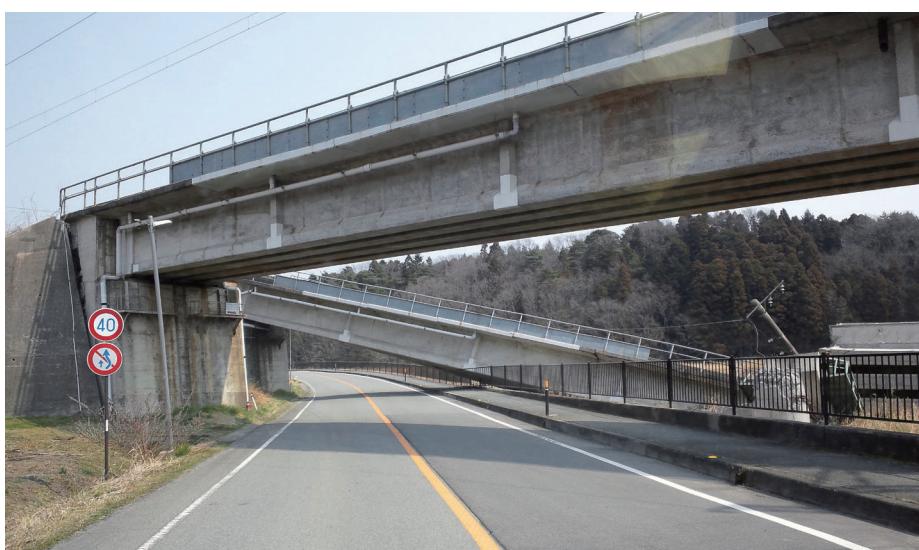
モニタリングルート周辺の道路状況

国道6号線 福島第二原発付近の道路崩落(2011年3月18日撮影)

国道288号線 双葉町の常磐線陸橋の崩落(2011年3月30日撮影)

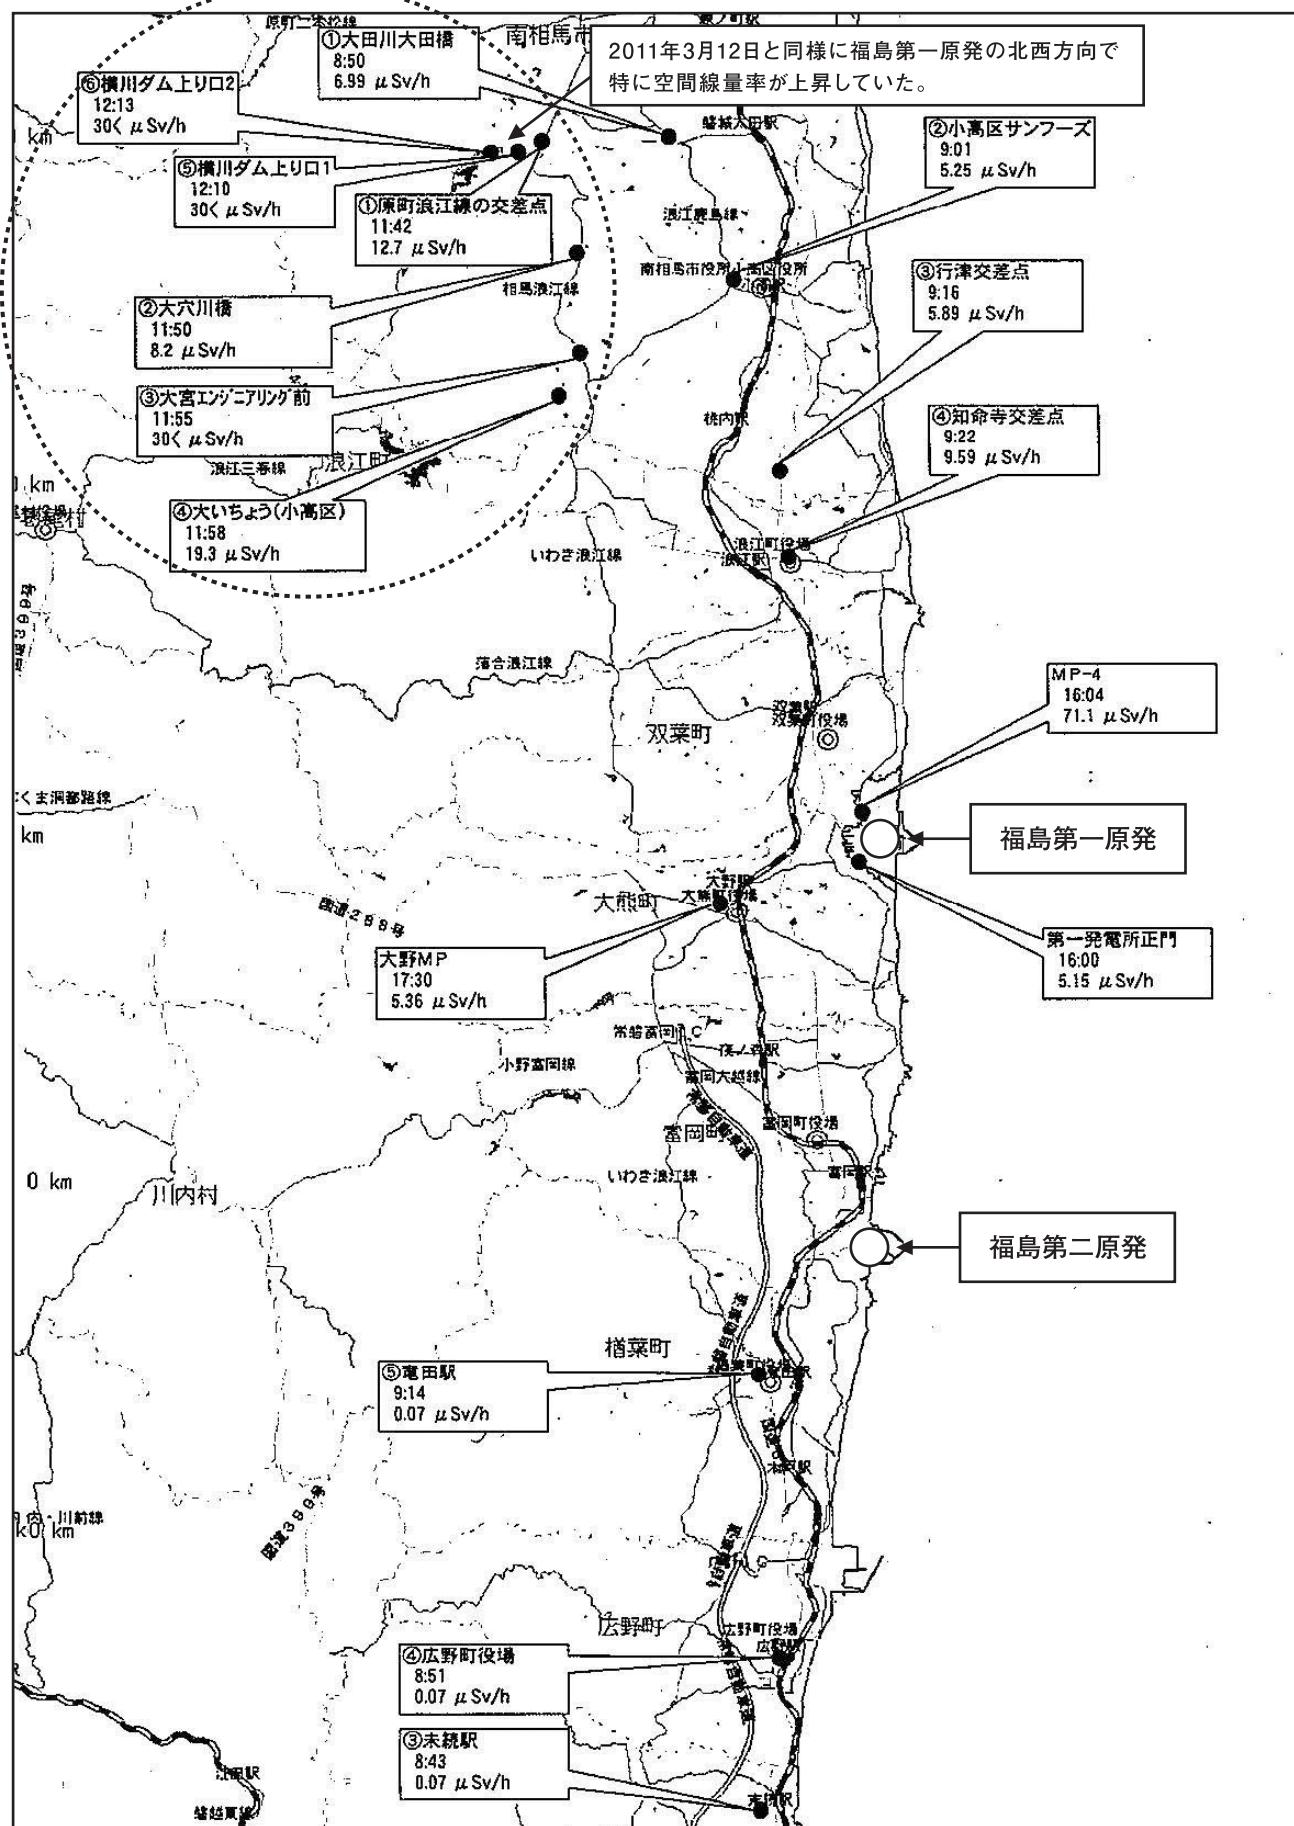
図 3-13 2011年3月13日の空間線量率モニタリング結果(抜粋)

2011年3月13日に実施したモニタリングの結果、空間線量率は、双葉町、浪江町、南相馬市などで $30\mu\text{Sv}/\text{h}$ 超を観測したほか、採取した大気浮遊じんからはヨウ素131等の放射性核種が確認された(図3-13、図3-14)。これらの結果より、福島第一原発から北～北西方向を中心とした広範囲に影響が及んでいることが確認された。

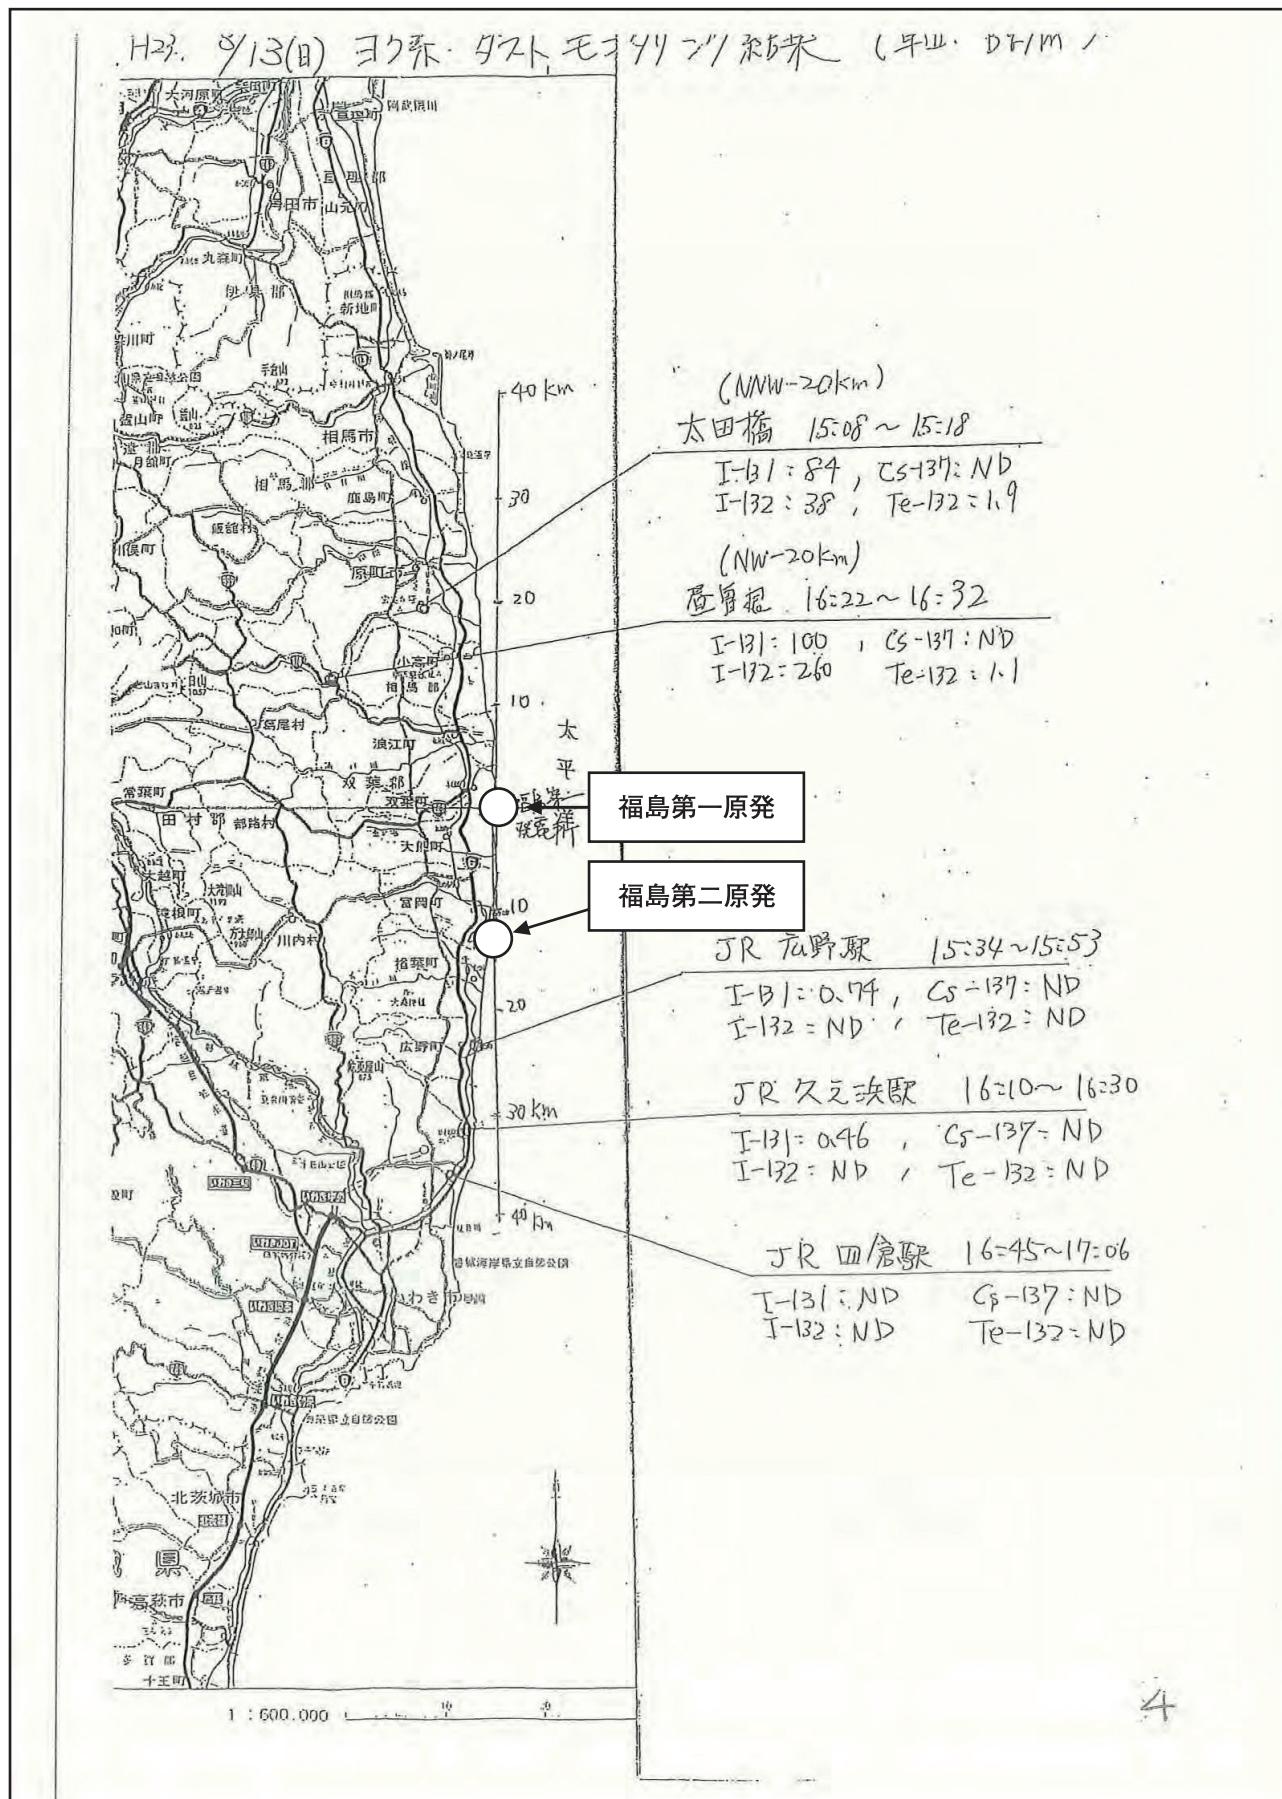
図 3-14 2011年3月13日の大気浮遊じんモニタリング結果(抜粋)

備考) 単位は Bq/m³
