第1節 活動拠点の位置等

第2節 活動拠点の概要及び被害状況

第3章／大熊町を拠点とする緊急時モニタリング班による震災発生直後の活動

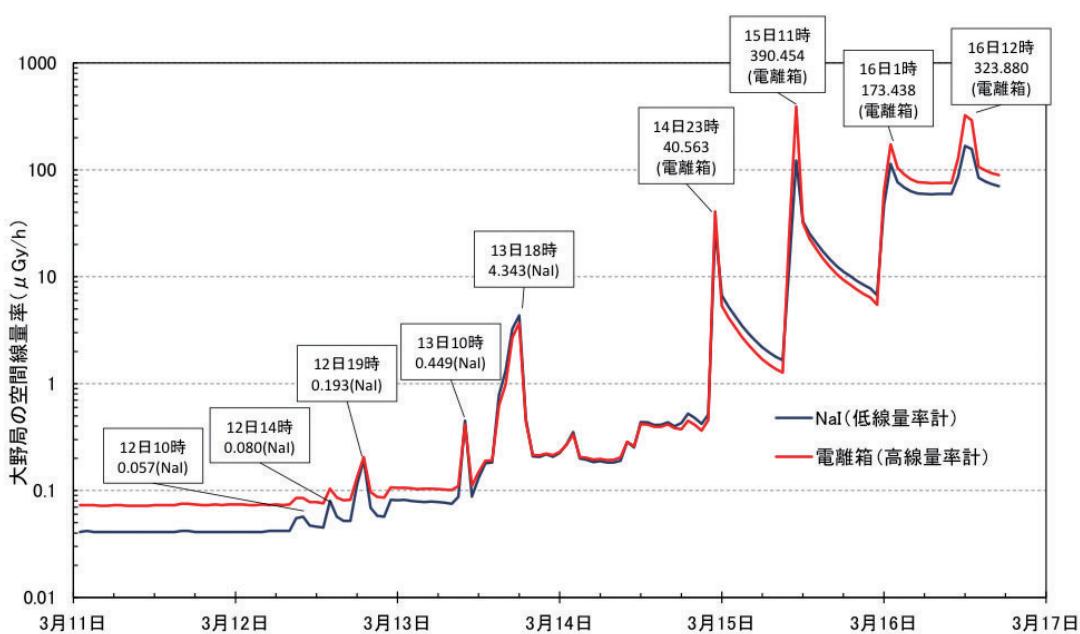
図3-16 大野局(原子力センター敷地内)における空間線量率の推移

原子力センター敷地内にあるモニタリングポスト(大野局)の空間線量率は、3月11日以降、福島第一原発の事故状況の悪化に伴い上昇を続けていた(図3-16)。

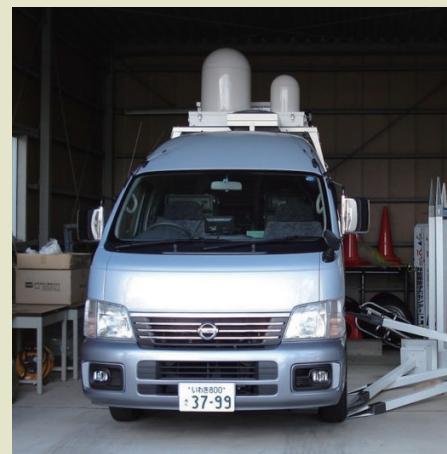
あおぞら号

大熊町での測定はできる限り続けたかった。ここを去る前に環境放射線測定車のあおぞら号を原子力センターの南側に出し、測定車での監視を立ち上げることにした。燃料はほとんどなかったので、商用電源ケーブルを使うことにした。ところが普段なら車両後部に積載されているケーブルがない。車両内をくまなく探したがない。怒りがこみ上げてきた。ものはあるべきところにおくとは言っていたが、もっと強く指導すべきだったと後悔した。諦めざるを得なかった。

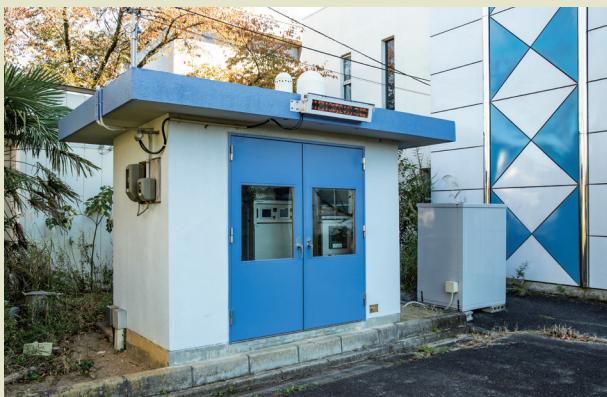
唯一観測を続けることができた大野局は原子力センターの敷地内にあり、非常用発電設備により計測を続けることができた。非常用発電設備はこの後2011年3月16日の16時まで5日間稼働し、燃料を使い果たして停止するまで大野局の観測は続けられた。

敷地内のモニタリングポスト(大野局)

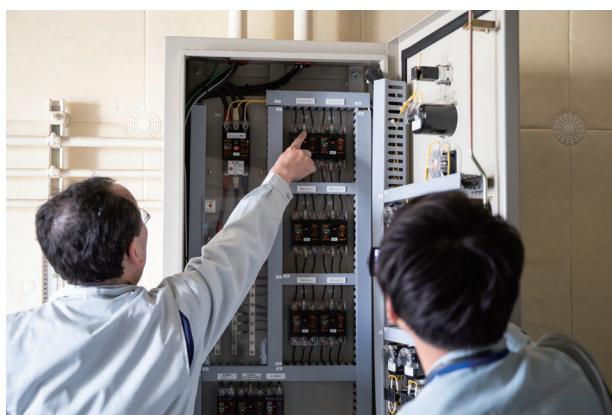
故障したブレーカー

阿部 とにかく非発を復旧しないことには活動が始まらない。最優先と判断して復旧を試していました。あの時は携帯電話も通じていたので、メーカーに連絡して、ああでもない、こうでもない、と。最終的には東京電力の方に調べてもらって、燃料ポンプのブレーカーの

故障であることが分かりました。一度ブレーカーを落として、再度立ち上げる操作で復旧できました。
