## 第4章

# 福島県全域に拡大された 全庁体制によるモニタリング活動

## 1-1 | モニタリングの活動主体の変化

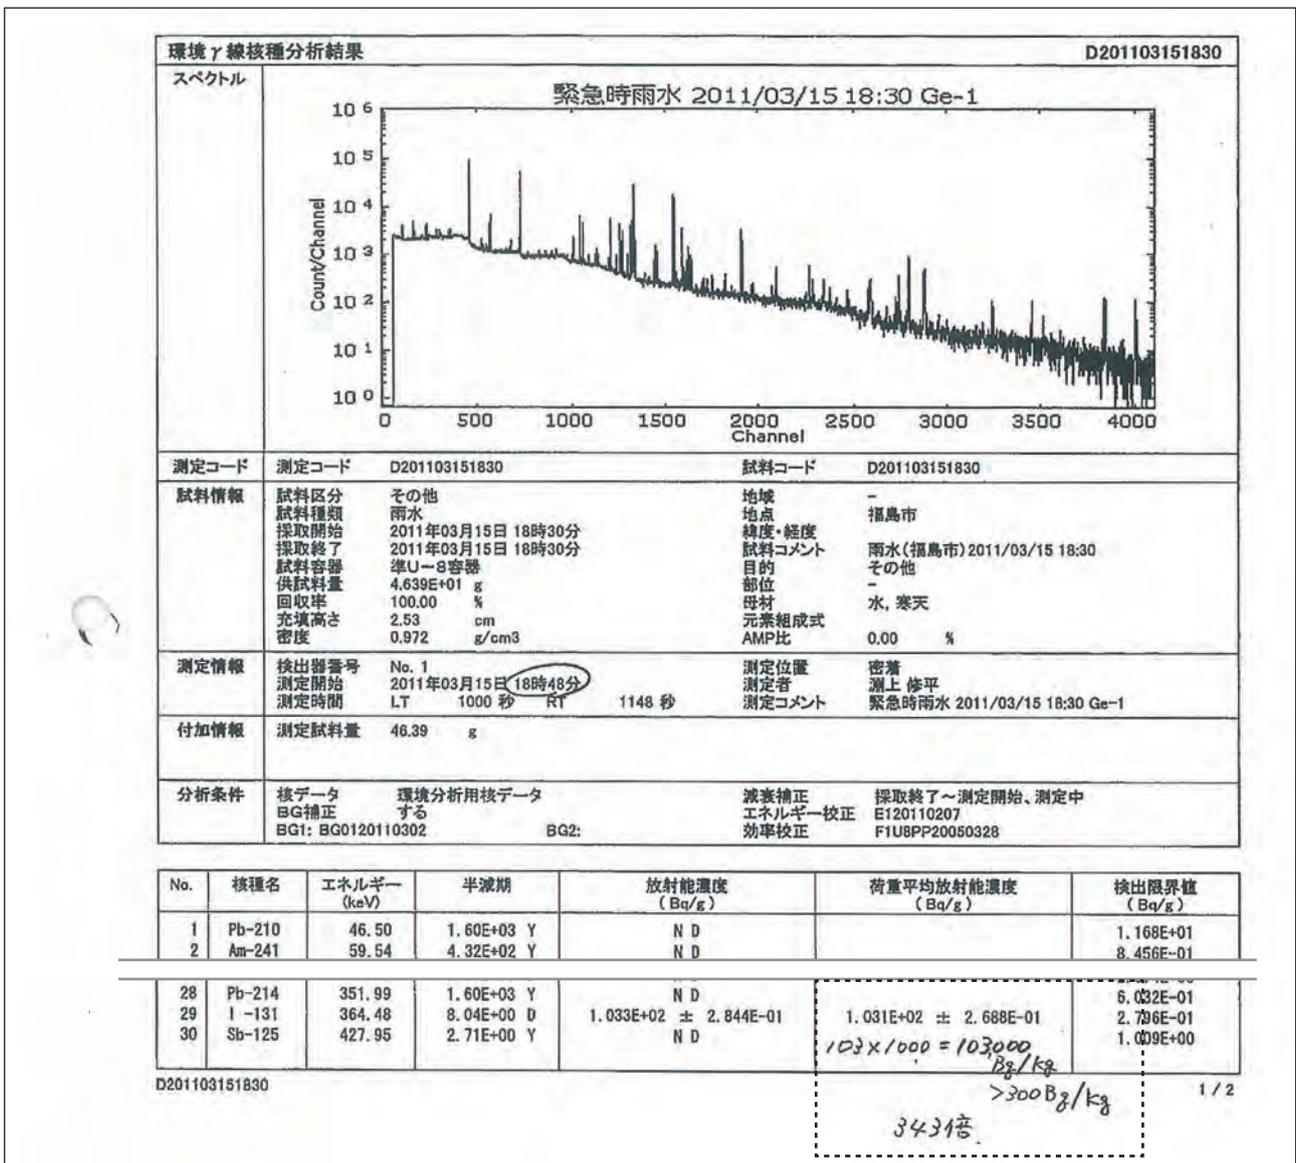
図4-6 2011年3月15日に採取した雨水の分析結果

2011年3月15日に福島支所の屋上で採取した雨水と、モニタリングで採取した葉菜(雑草)を分析した結果、高濃度の放射性物質が検出された(表4-10、図4-6、図4-7)。これを飲料水や野菜類と仮定した場合、暫定規制値(当時)を大幅に上回るものであった。

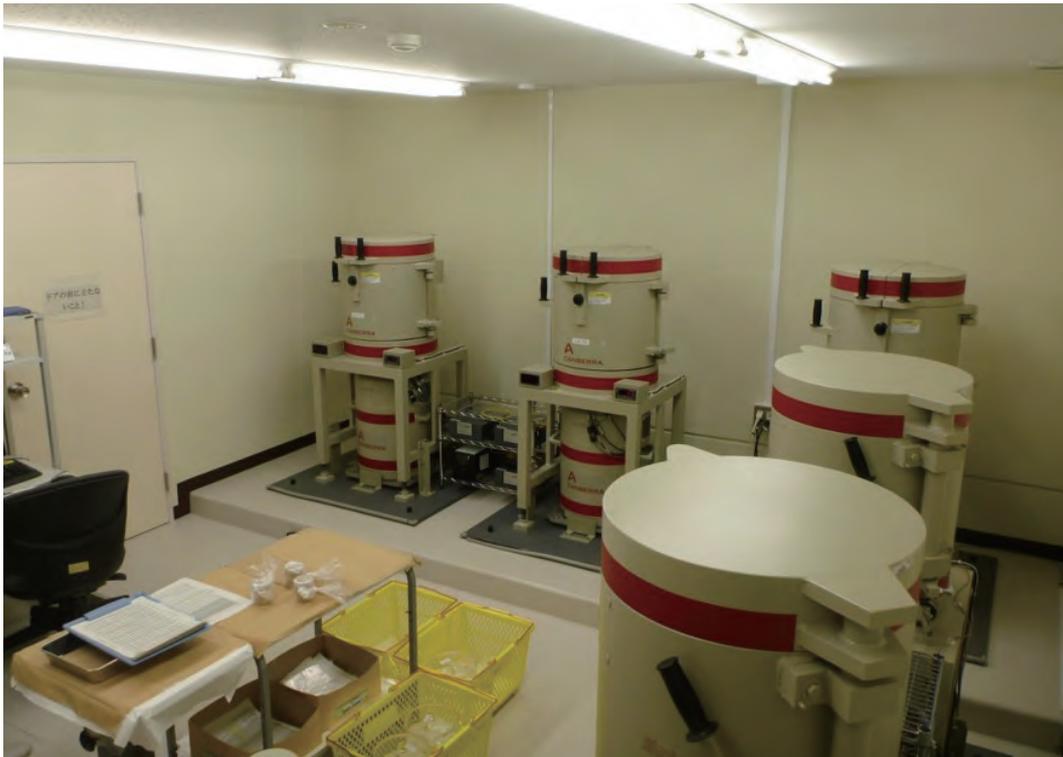
福島支所の車庫に増設したゲルマニウム半導体検出器

この解消のため、2011年6月、経済産業省から6台のゲルマニウム半導体検出器の提供を受けるとともに、分析要員についても他機関からの支援を受けるなどして、徐々に体制を拡充していった。

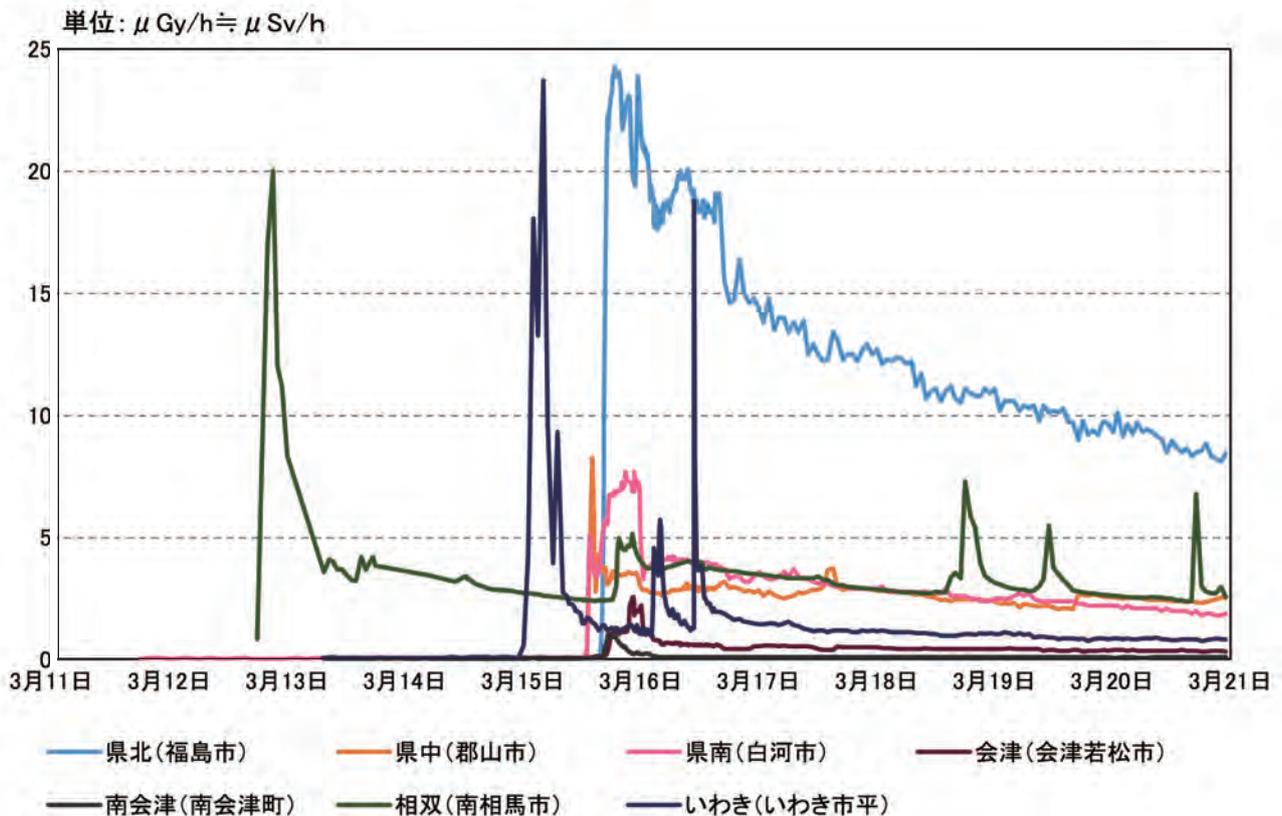
図4-10 県内7方部 空間線量率測定結果(2011年3月11日～20日)

調査の結果、福島第一原発1号機の原子炉建屋が爆発した3月12日には相双地方振興局(南相馬市)で20 $\mu$ Gy/hを観測した(図4-10)。

3月15日の夕方には、県北地方振興局(福島市)でも空間線量率の大幅な上昇が確認された(図4-10)。

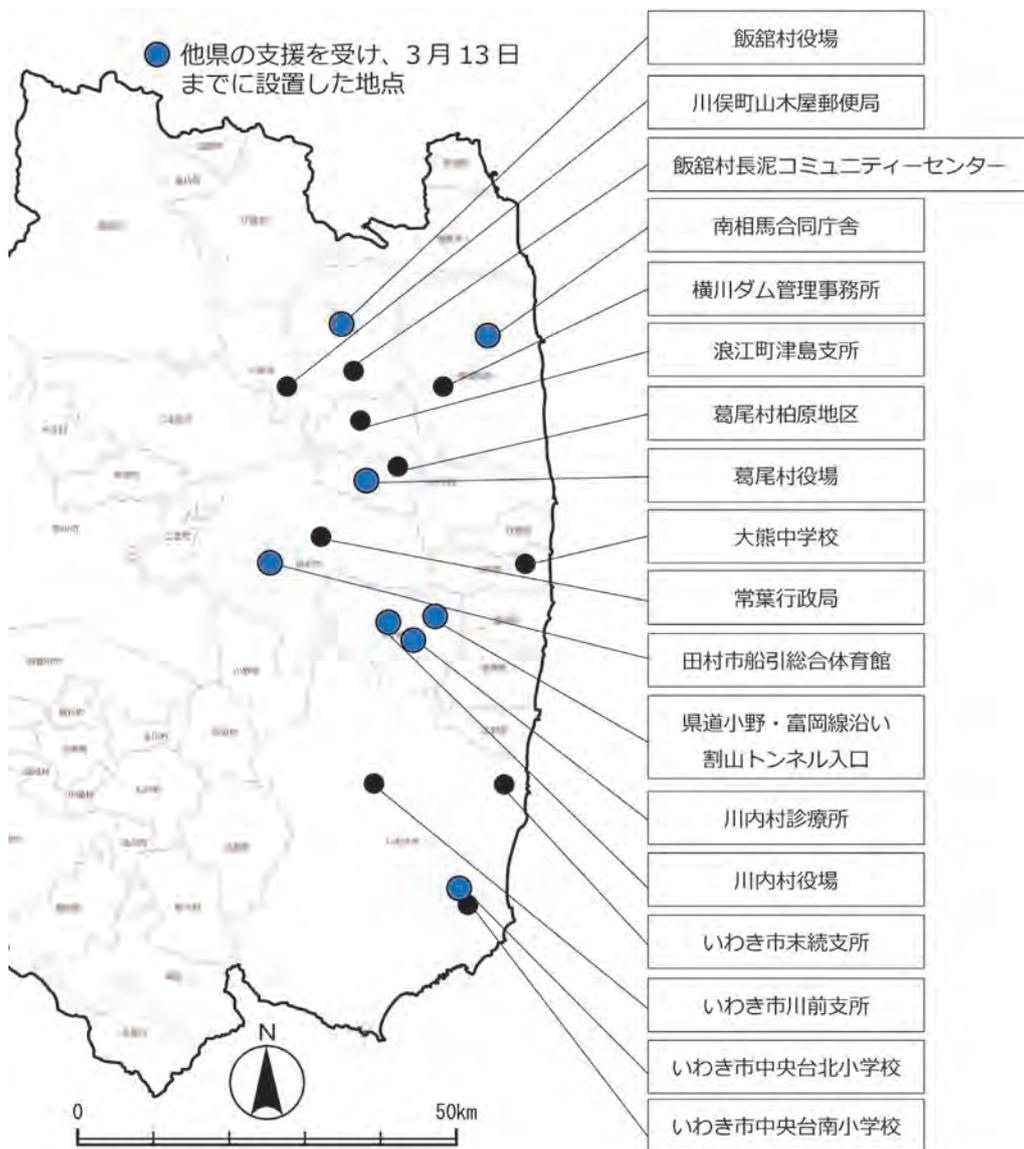
図4-11 2011年3月～4月における可搬型モニタリングポストの設置場所

3月12日から13日にかけて青森県、石川県、福井県、静岡県の応援により可搬型モニタリングポスト8台が持ち込まれた。県災害対策本部 原子力班は、福島第一原発から概ね20～50km圏内の空間線量率を把握する観点から、設置場所を南相馬市、飯館村、川内村、田村市、いわき市、葛尾村とした(図4-11)。モニタリングポストは応援県の職員により設置され、空間線量率の測定が開始された(図4-12)。

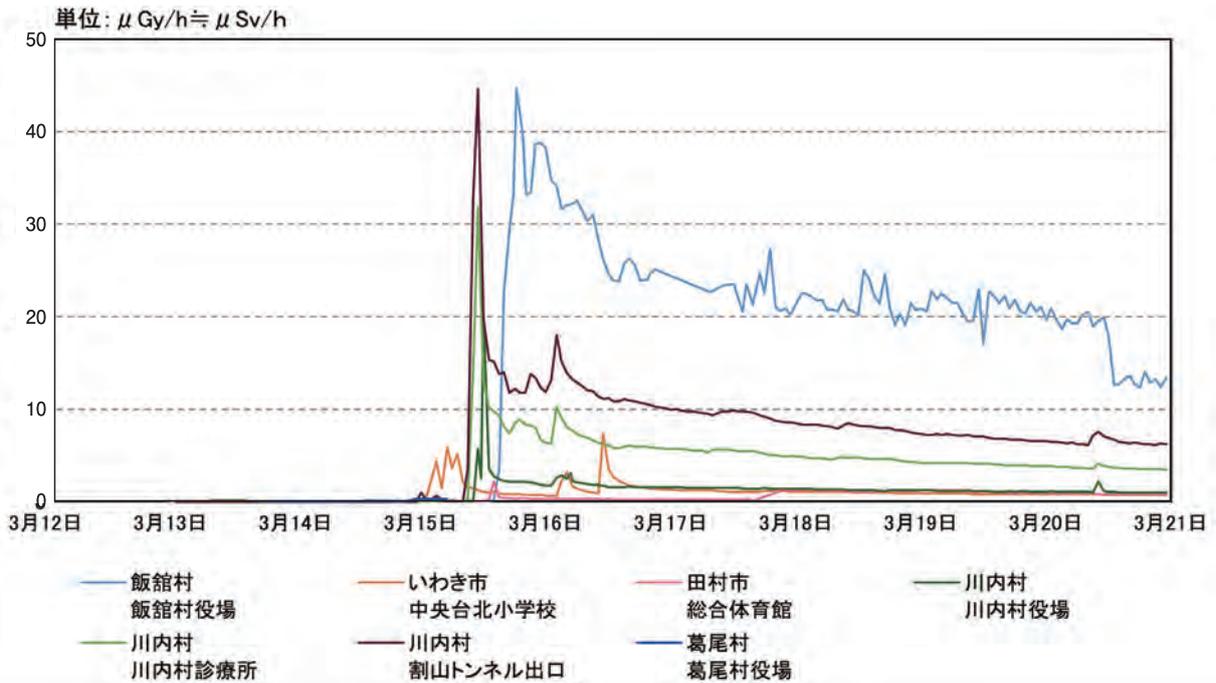
図4-12 可搬型モニタリングポストによる空間線量率測定結果(2011年3月12日~20日)

注) 飯館村 飯館村役場は、サーベイメータによる測定結果が一部含まれる。

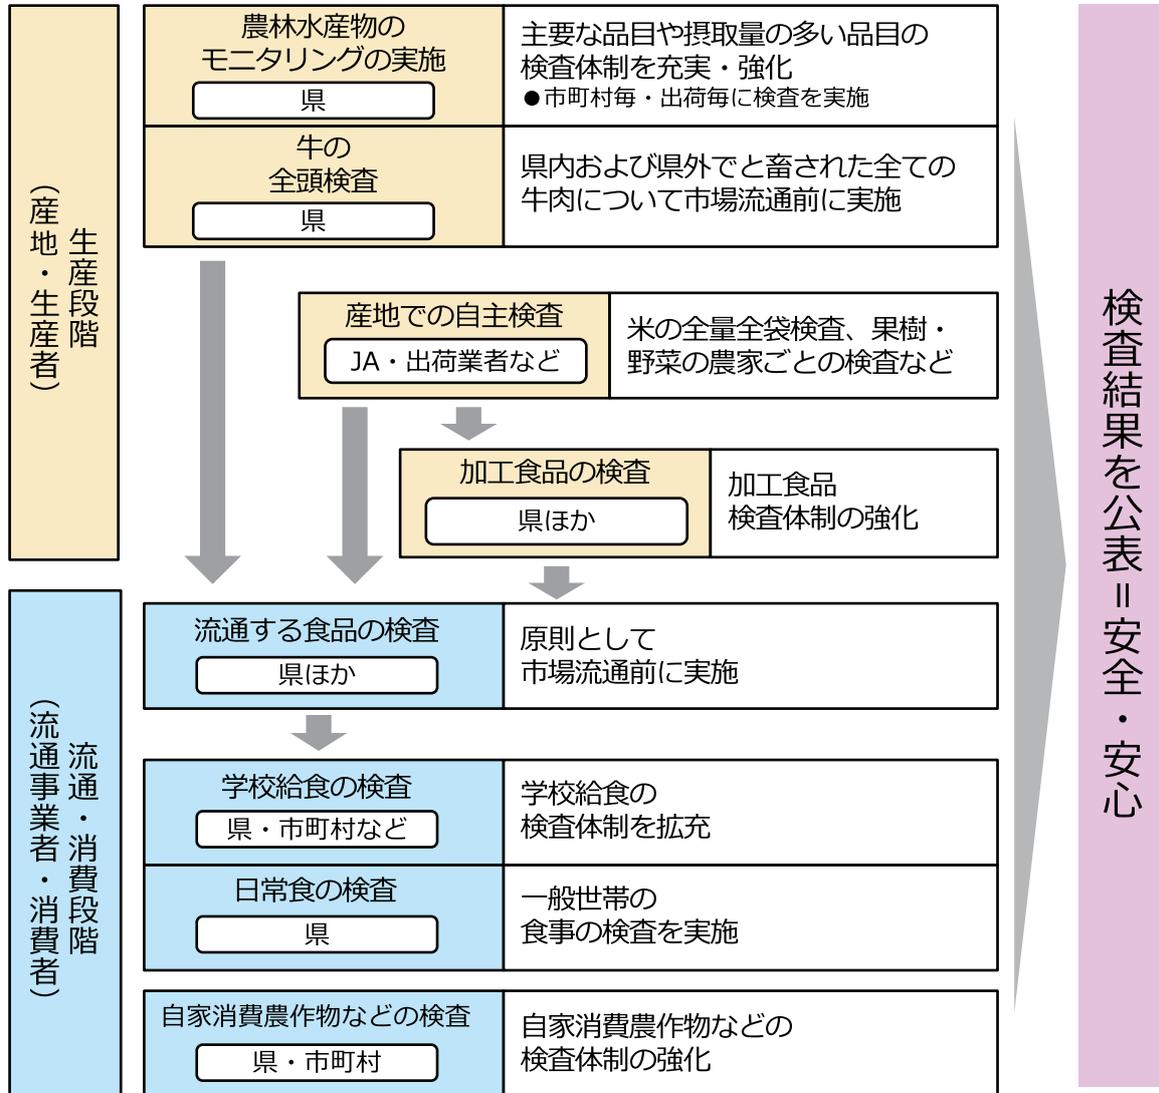
図4-14 福島県における食品の検査体制

県では、県産食品の安全性を確保するために、生産・流通・消費の各段階で複数回に渡る検査を行っている。行政はもとより、産地、生産者、流通事業者との連携で、各段階による検査を多数実施することにより、安全性が確保された農林水産物のみを出荷している(図4-14)。

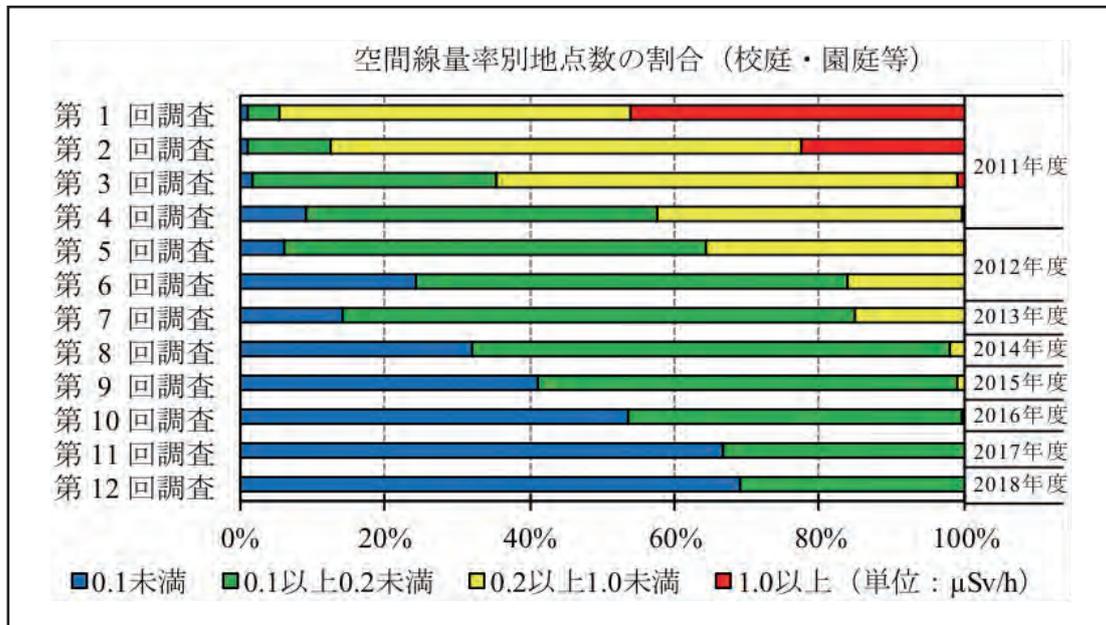
調査の結果、全体として回を重ねる毎に空間線量率は低く推移している（図4-24）。

注) 測定高さについては、第8回調査までは保育園、幼稚園及び小学校については地表面から高さ50cm(校庭・園庭等の中心部のみ地表面から高さ1mも測定)、中学校、高等学校及び専修学校においては地表面から高さ1m、特別支援学校及び各種学校においては地表面から高さ50cm及び1mを測定。  
第9回調査からは、全ての施設において50cm及び1mにて測定。

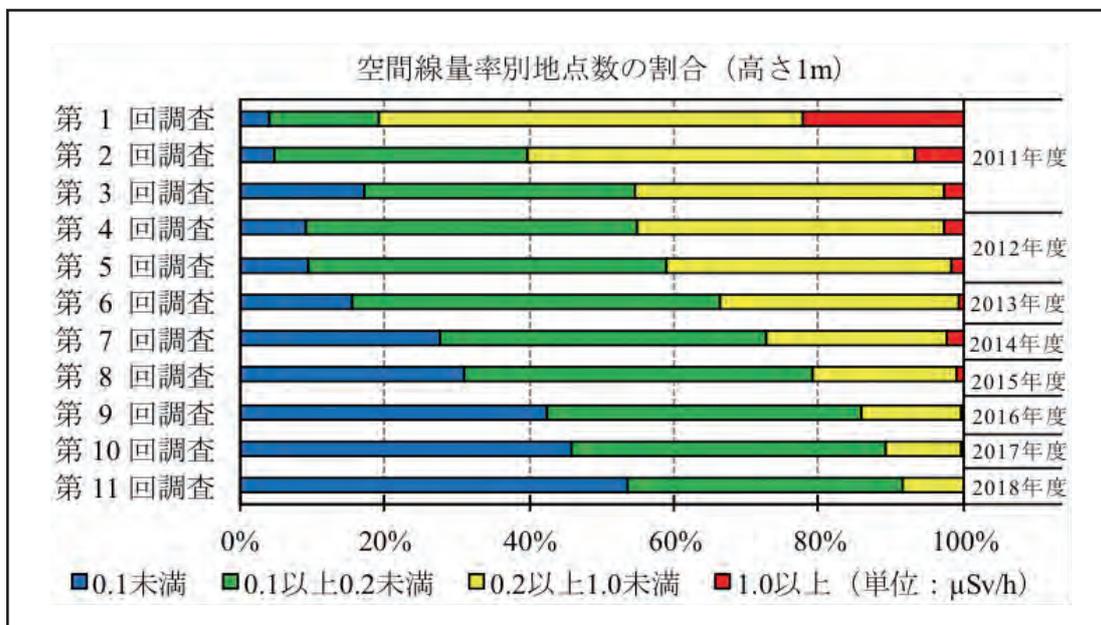
図4-25 メッシュ調査により得られた空間線量率別地点数の割合(第11回調査分まで)

※2: 第3回調査については、冬期の調査であったため、積雪の避け効果の影響と考えられる測定値の低下が見られる。

メッシュ調査は2回目以降、4kmメッシュを2kmメッシュに細分化し、現在(2019年度時点)に至るまで継続的に実施している(図4-25、図4-27)。

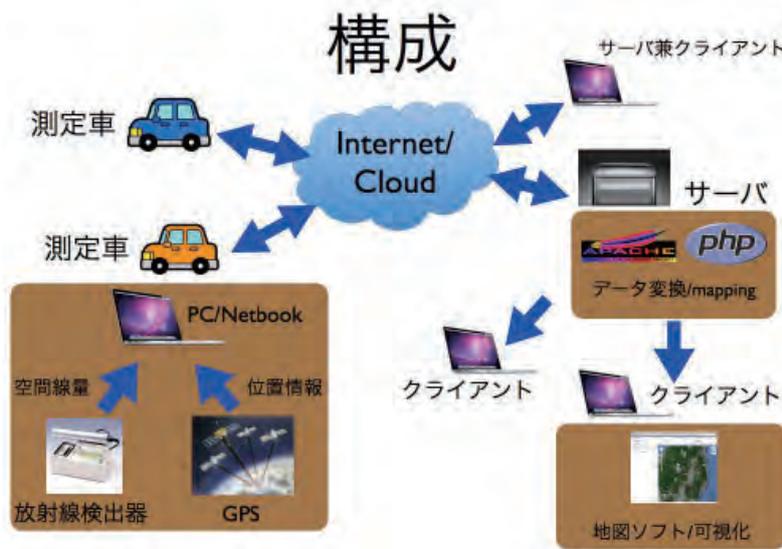
図4-29 KURAMAのシステム構成

サーベイメータを車に積み、走行しながら得られた空間線量率データを位置データと一緒に記録するとともに、逐次記録したデータをパソコンの地図上に図示するものである。汎用の部品やソフトウェアを利用することにより、安価にシステムを構成できるため短期間に多数の準備が可能となり、広範囲のモニタリングを迅速かつ高密度に行うことを可能とする。

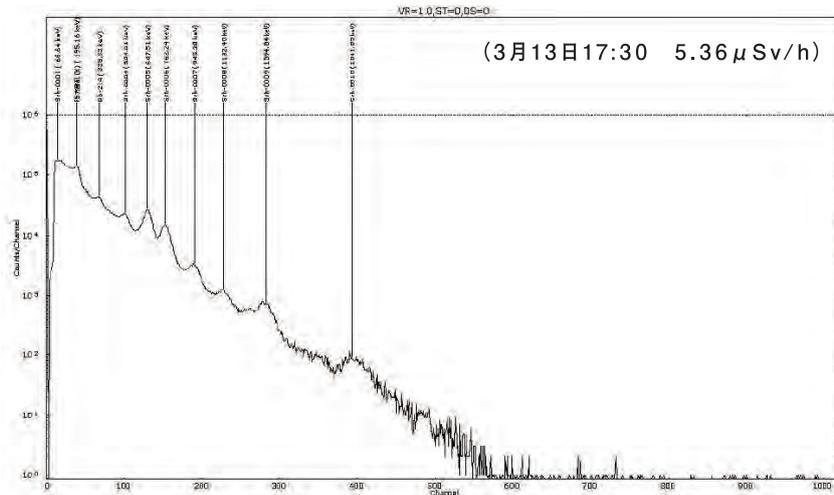
図4-39 モニタリングポストから回収したスペクトルデータ(抜粋)(大野局)

一部の測定局には、NaIシンチレーションスペクトロメータを整備していた。スペクトロメータにより得られるスペクトルデータからは核種を読み取ることができる。回収したスペクトルデータは、2012年2～3月に公表した(図4-39)。

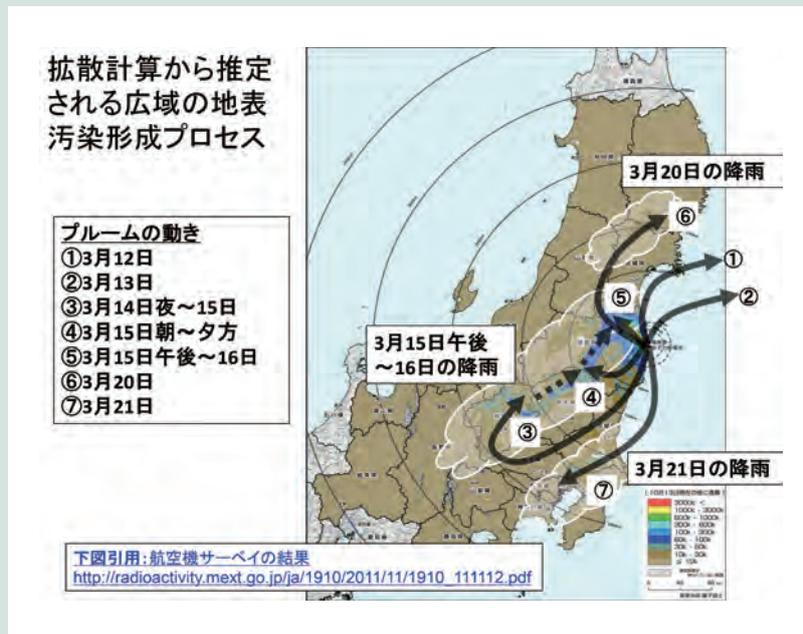
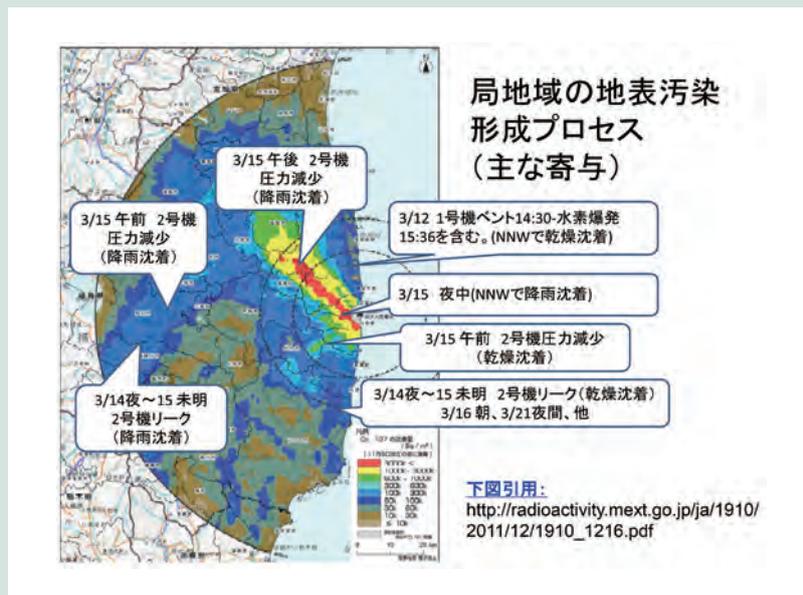
図4-41 大気拡散モデルを用いて推定されたCs-137による地表汚染の形成プロセス

図4-41は地表汚染のプロセスを示したものであり、福島第一原発から放出されたCs-137はブルームとなり約250km離れた位置まで拡散しており、主に降雨のタイミングで各所に沈着していることがわかる。

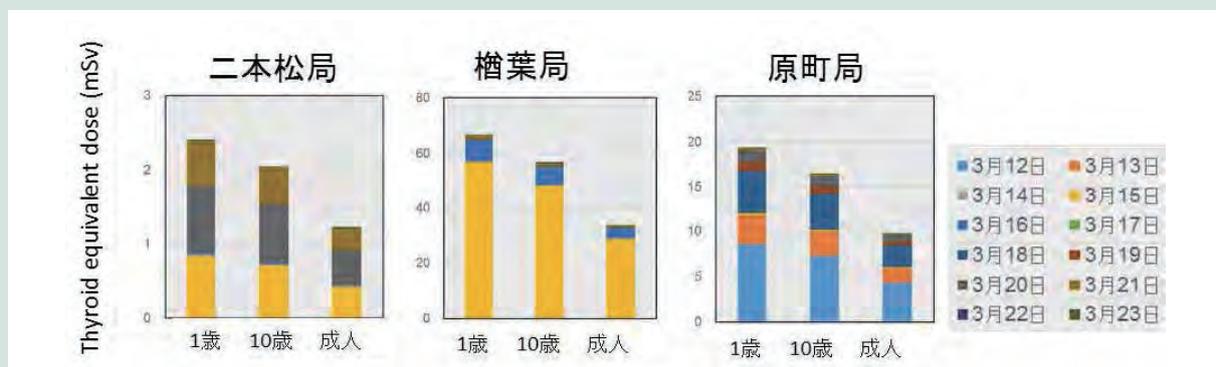
注) 大気測定局設置地点の屋外に24時間滞在し、I-131/Cs-137比=10と設定した場合の推計結果。3月12日のI-131/Cs-137比は10よりも高いと考えられ、原町局の甲状腺等価線量は、この図よりも高くなる可能性がある。

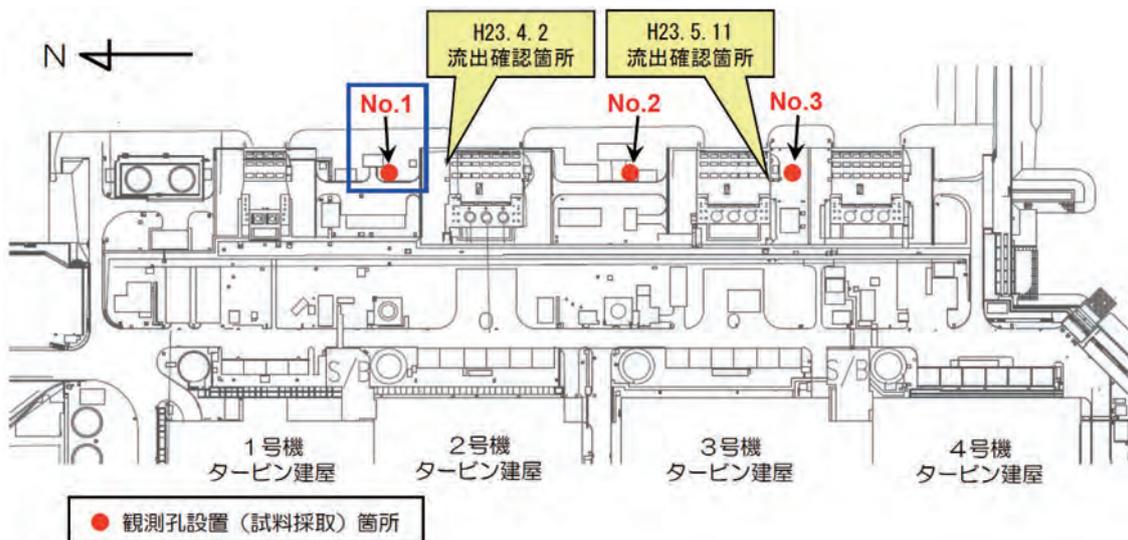
東京電力は、福島第一原発の港湾内の海水中の放射性セシウム濃度が低減しない要因調査のため、タービン建屋東側(1~4号機の護岸)にある取水口付近に、観測井戸を3か所設置し、地下水を採取して放射能濃度を測定していた。その結果、そのうち1か所からトリチウムの放射能濃度が、50万Bq/Lと高い値で検出された(図4-48)。2013年6月19日に東京電力から報告を受けた福島県は、東京電力に対して早急な原因究明及び対策の実施、周辺環境への影響調査の実施等について申し入れを行うとともに、県が行う発電所周辺のモニタリングの強化を決定した。

採取日	H24.12.8 <sup>※2</sup>			H24.12.12 <sup>※2</sup>			H25.5.24			H25.5.31		
	No.1	No.2	No.3	No.1	No.2	No.3	No.1	No.2	No.3	No.1	No.2	No.3
Cs-134 (Bq/L)	ND (0.59)	ND (0.61)	ND (0.60)	ND (0.45)	ND (0.37)	0.87	0.53	ND (0.41)	1.6			
Cs-137 (Bq/L)	ND (0.72)	ND (0.81)	ND (0.79)	ND (0.45)	ND (0.41)	1.4	0.57	0.95	2.7			
I-131 (Bq/L)	ND (0.26)	ND (0.25)	ND (0.24)	ND (3.0)	ND (2.1)	ND (2.4)	ND (0.80)	ND (0.64)	ND (0.66)			
Co-60 (Bq/L)	0.26	ND (0.14)	ND (0.10)	ND (0.65)	ND (0.25)	ND (0.32)	ND (0.65)	ND (0.38)	ND (0.41)			
Ru-106 (Bq/L)	ND	ND	ND	26	ND	ND	19	ND	ND			
Sr-90 (Bq/L)	8.6	8.2	8.3	1,000	28	ND (1.0)	測定中					
H-3 (Bq/L)	29,000	410	3,200	500,000	380	2,200	460,000	340	1,800			
全α (Bq/L)	ND (5.0)	ND (5.0)	ND (6.1)	ND (11)	ND (11)	ND (11)	ND (8.3)	ND (8.3)	ND (8.3)			
全β (Bq/L)	150	55	41	1,900	53	18	1,300	76	ND (17)			
塩素濃度 (ppm)	4,000	4,300	1,950	1,700	3,300	1,200	1,500	3,450	900

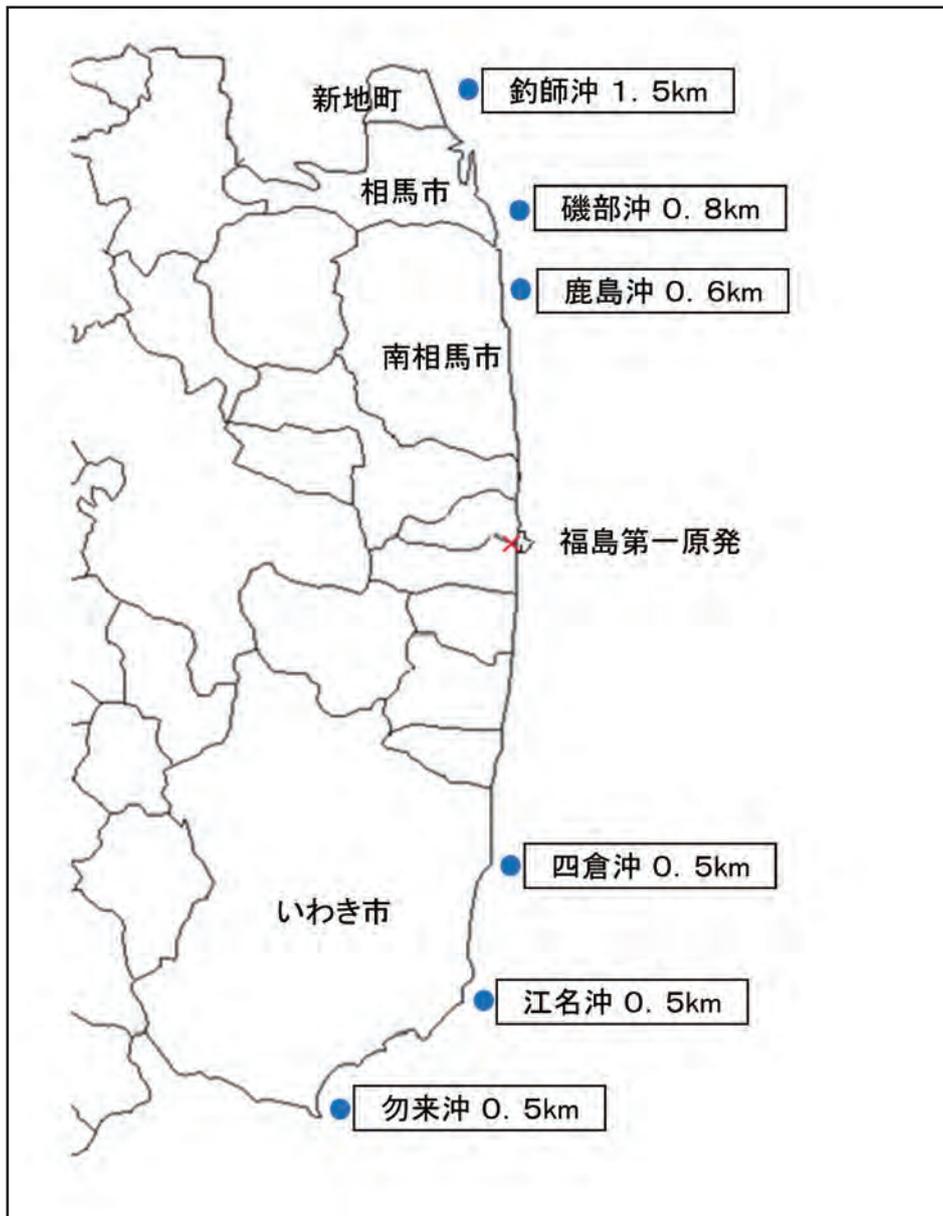
図4-50 試験操業海域モニタリング地点図

2013年7月22日、福島第一原発において高濃度汚染水が専用港湾へ漏洩していることが確認された。これを受け、県では放射性セシウムを対象として実施している既存調査「福島県環境放射線モニタリング(港湾、海面漁場)調査」のうち、試験操業海域の6地点(図4-50)について、海水中の「トリチウム」と「全ベータ放射能」を追加して行うこととした。

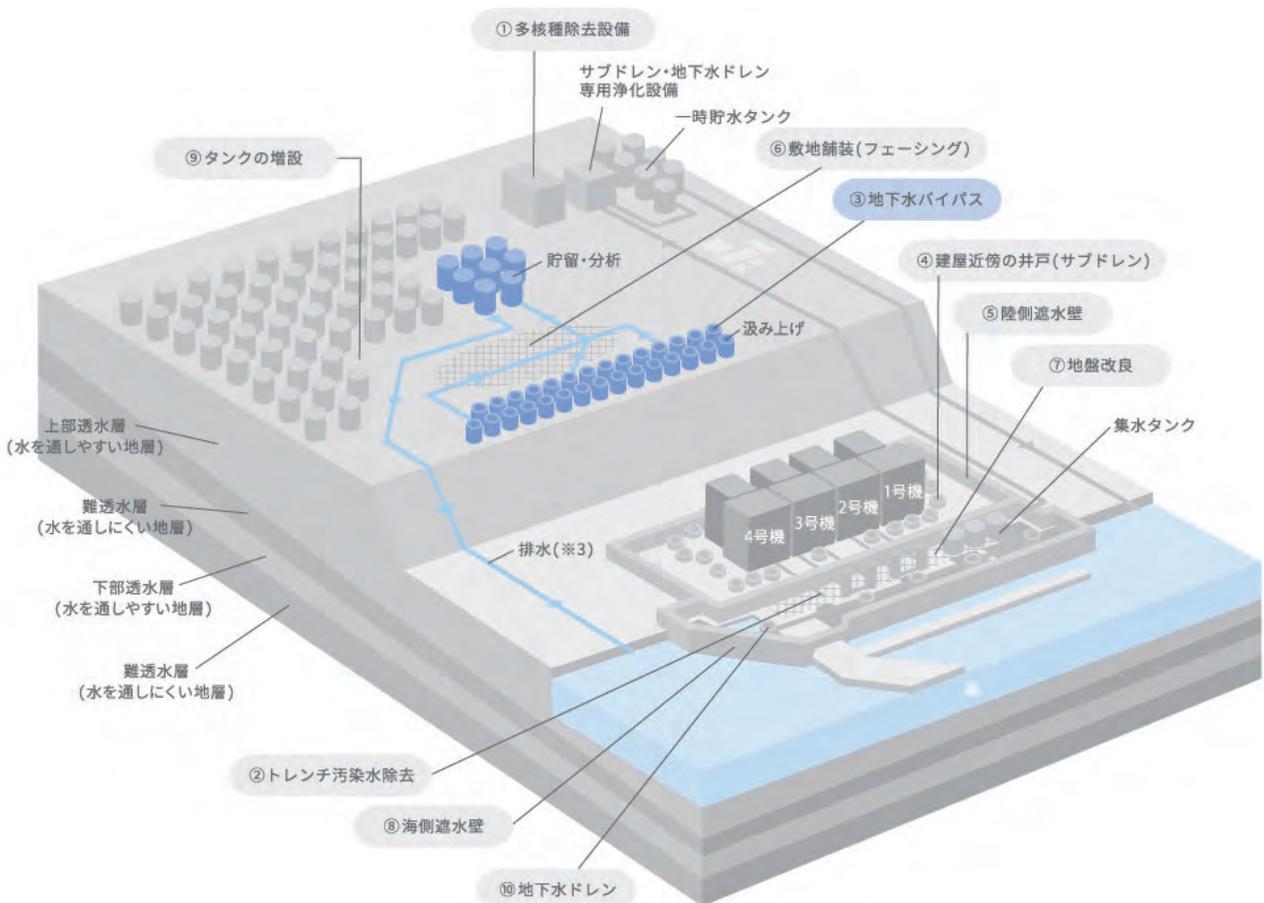
図4-51 地下水バイパス俯瞰図

山側から海側に流れている地下水を、原子炉建屋等から離れた場所にある井戸から汲み上げる。汲み上げた地下水を、排水基準を満たしていることを確認した後、海洋へ排水することで、原子炉建屋等に近づく地下水の量を減少させる(図4-51～図4-53)。

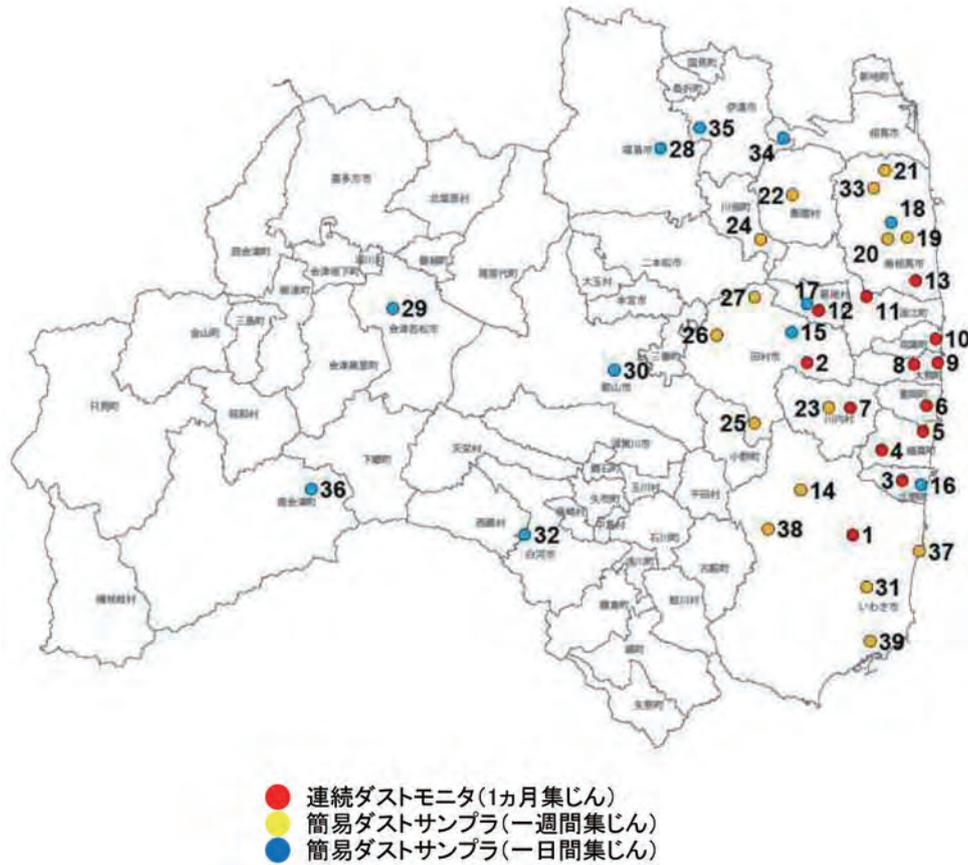
図4-58 大気浮遊じん環境放射能測定位置図(2014年度)

簡易ダストサンプラーを発電所周辺に追加設置し、監視を強化した(図4-58)。
