東京電力株式会社
福島第一原子力発電所事故に伴う
福島県の放射線モニタリング活動の記録

～県の初動対応から現在のモニタリング体制確立まで～

概要版

福島県 危機管理部

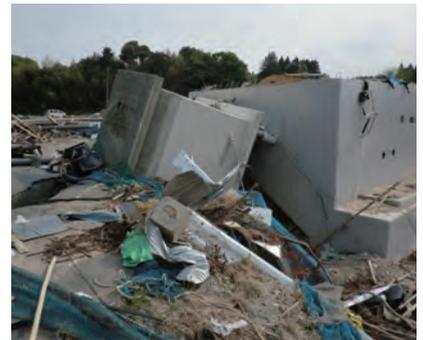
被災したモニタリングポスト(熊川局)

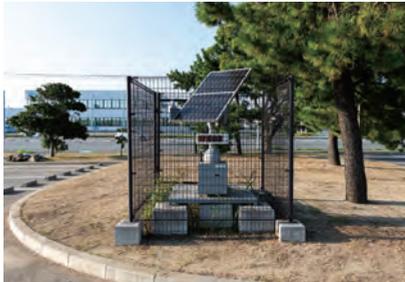
可搬型モニタリングポスト

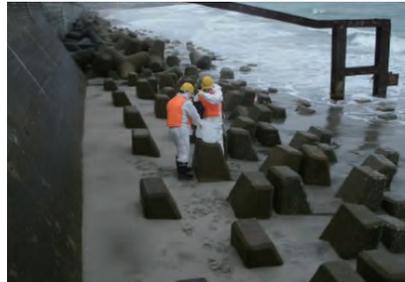
地下水バイパス水の排出に伴う
海水モニタリング

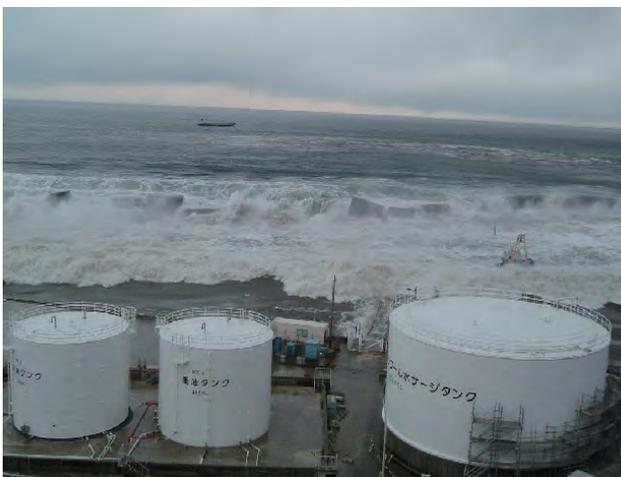
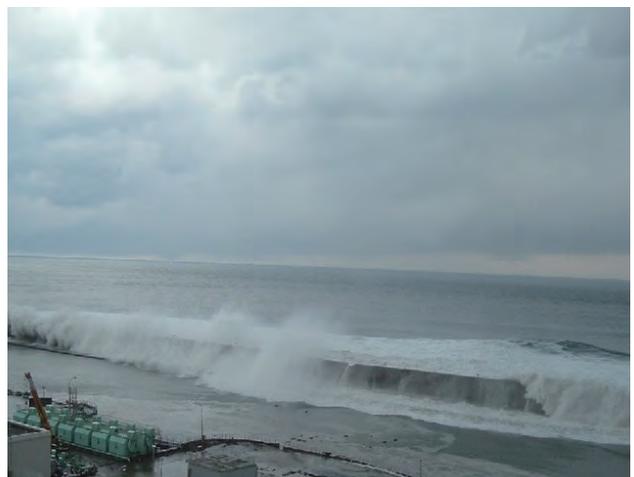
福島第一原発 固体廃棄物貯蔵庫東側のり面(5号機の近傍)から撮影した津波の状況

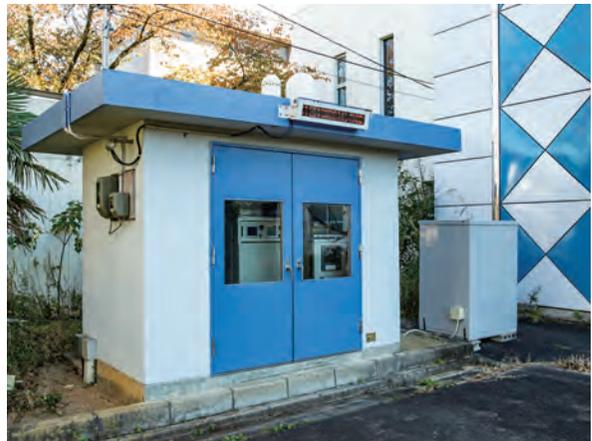
原子力センター敷地内のモニタリングポスト
(2018年11月1日撮影)

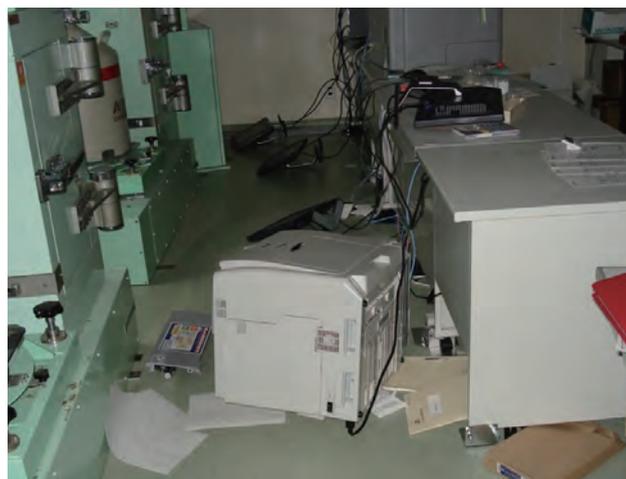
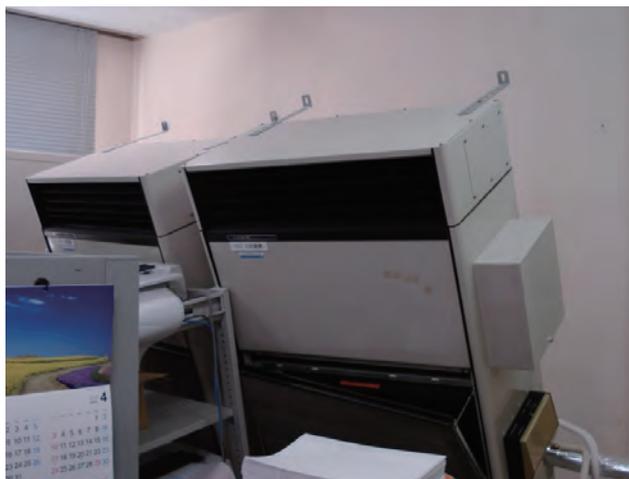
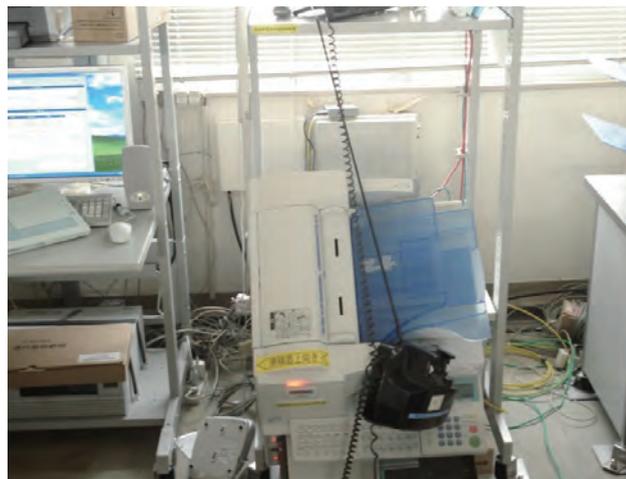
地震発生直後の原子力センターの様子(2011年3月11日撮影)

計測室内の機器転倒

テレメータ室の空調機

落下した緊急時連絡網システム

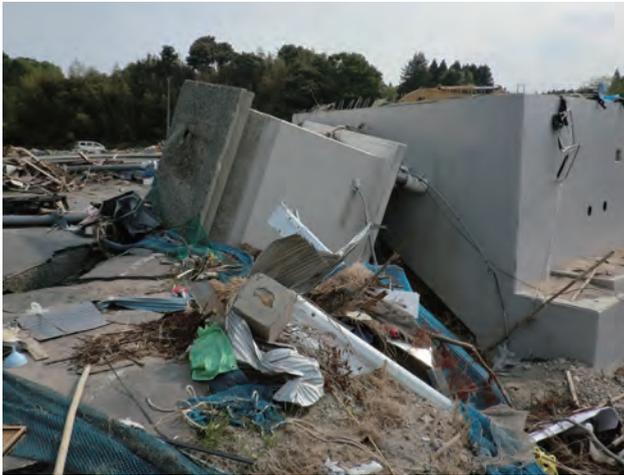
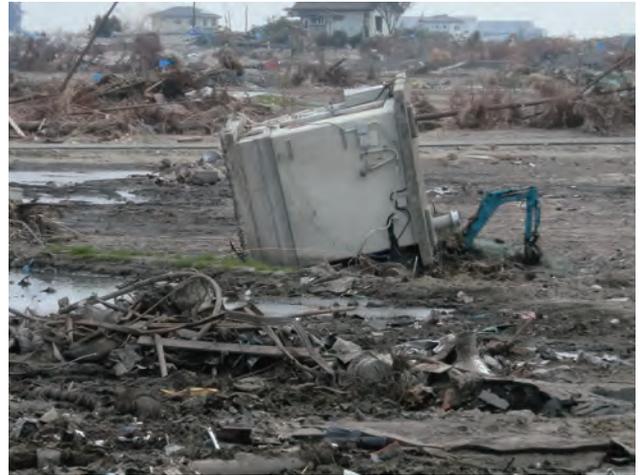
モニタリングポストの被害状況(写真:2011年5月17日撮影)

地震発生直後は、福島第一、第二原発周辺に配置された23局のモニタリングポストにおいて、全て正常にデータ収集が続けられており、測定値に異常はみられなかった。しかし、地震から約1時間後、欠測となる測定局が発生した。海に近い4局が津波により流失し、その後、他の18局が専用回線の不通によりデータ不通となり、環境放射能テレメータシステム上で確認できるのは原子力センター敷地内にある大野局のみとなった。

熊川局(大熊町)

棚塩局(浪江町)

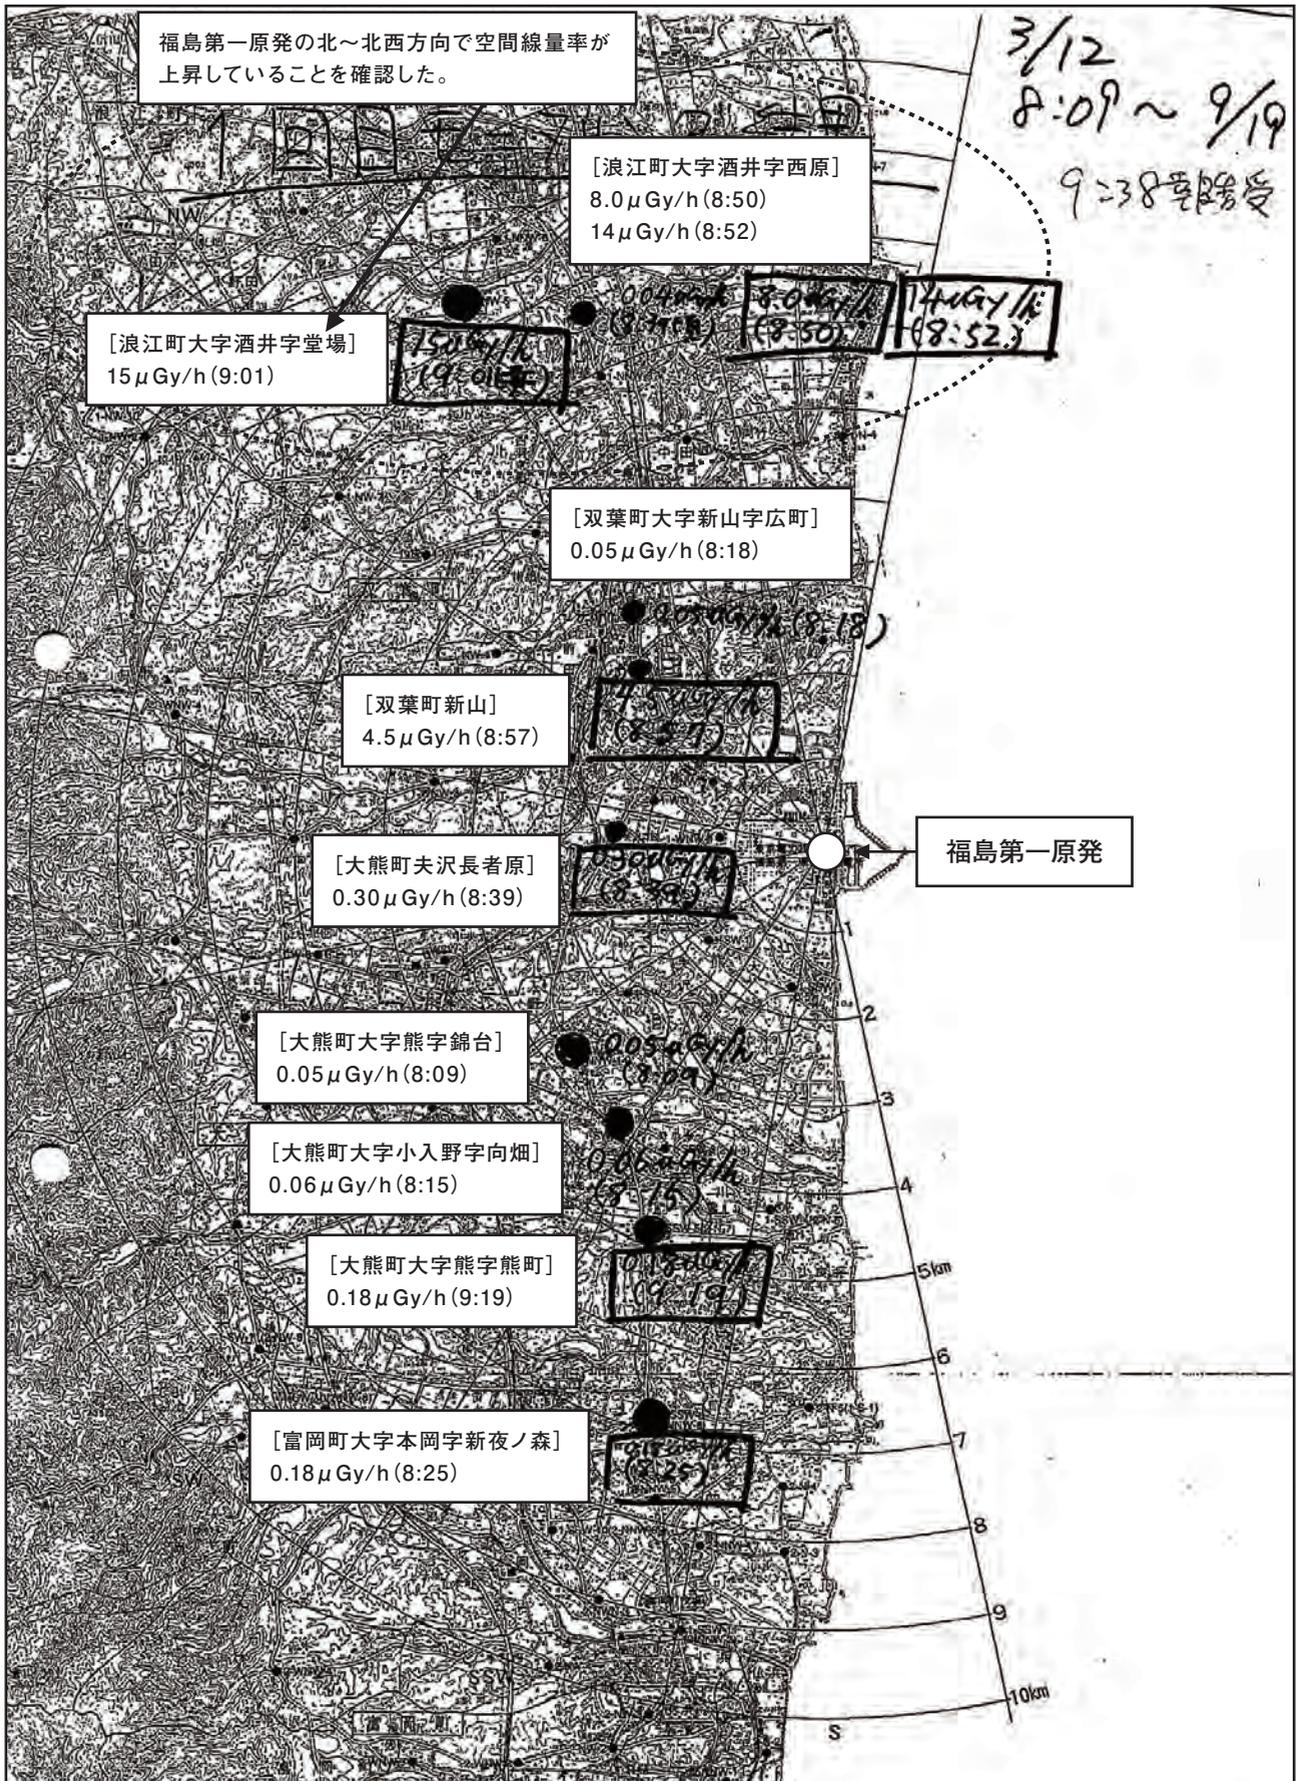
2011年3月12日の空間線量率モニタリング結果(1回目調査)

モニタリングの結果、空間線量率は福島第一原発から北～北西方向で上昇していることが確認された。この結果は、入手していたSPEEDI試算結果と一致しなかった。また、全地点の大気浮遊じんからヨウ素131等の放射性核種が確認された。モニタリングにより、周辺の広範囲に影響が及んでいることが明らかになった。

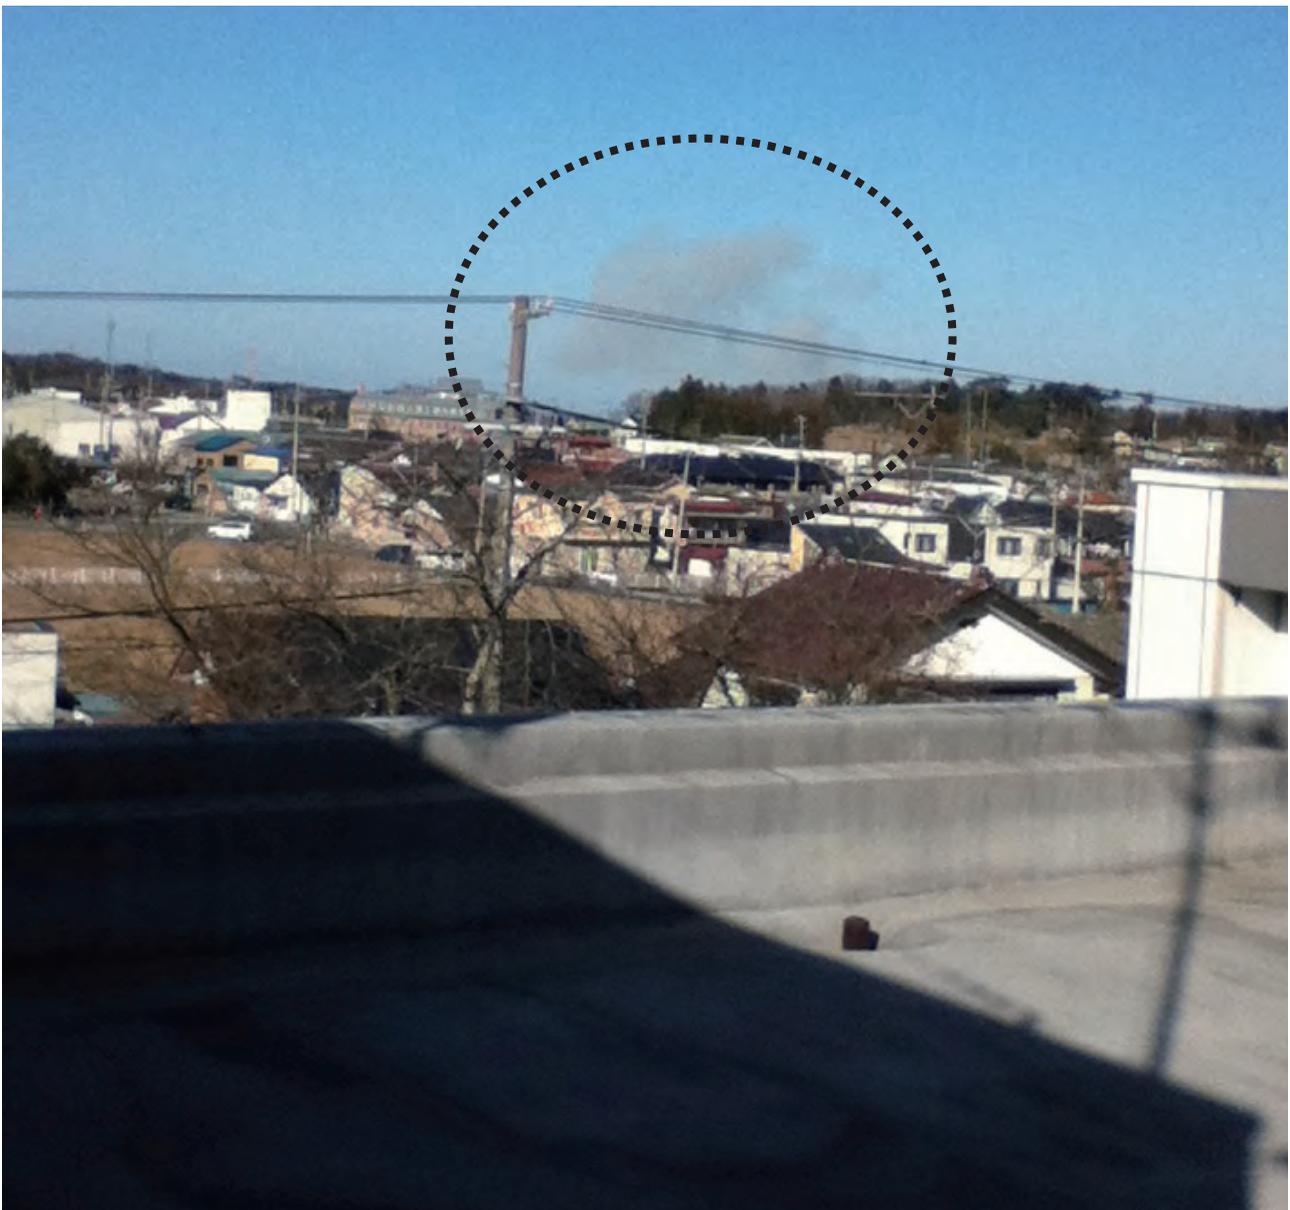
1号機の爆発。爆発音のあと、白煙が立ち上る。
原子力センター屋上よりセンター職員が東北東方向を撮影(2011年3月12日撮影)

2011年3月12日15時36分、突然外から爆発音が響いた。県職員が原子力センターの屋上から確認したところ、福島第一原発の方向から白煙が立ち上っていた。

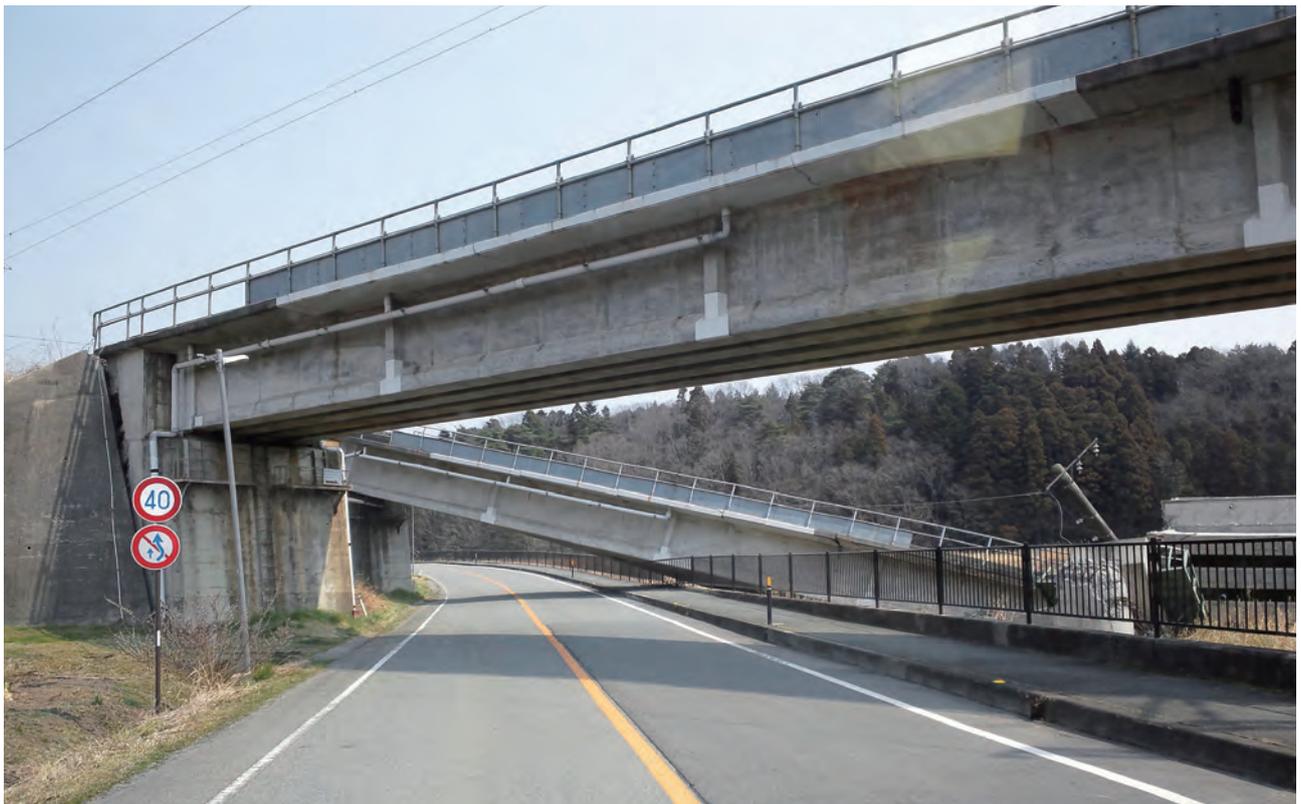
モニタリングルート周辺 国道288号線 双葉町の常磐線陸橋の崩落(2011年3月30日撮影)

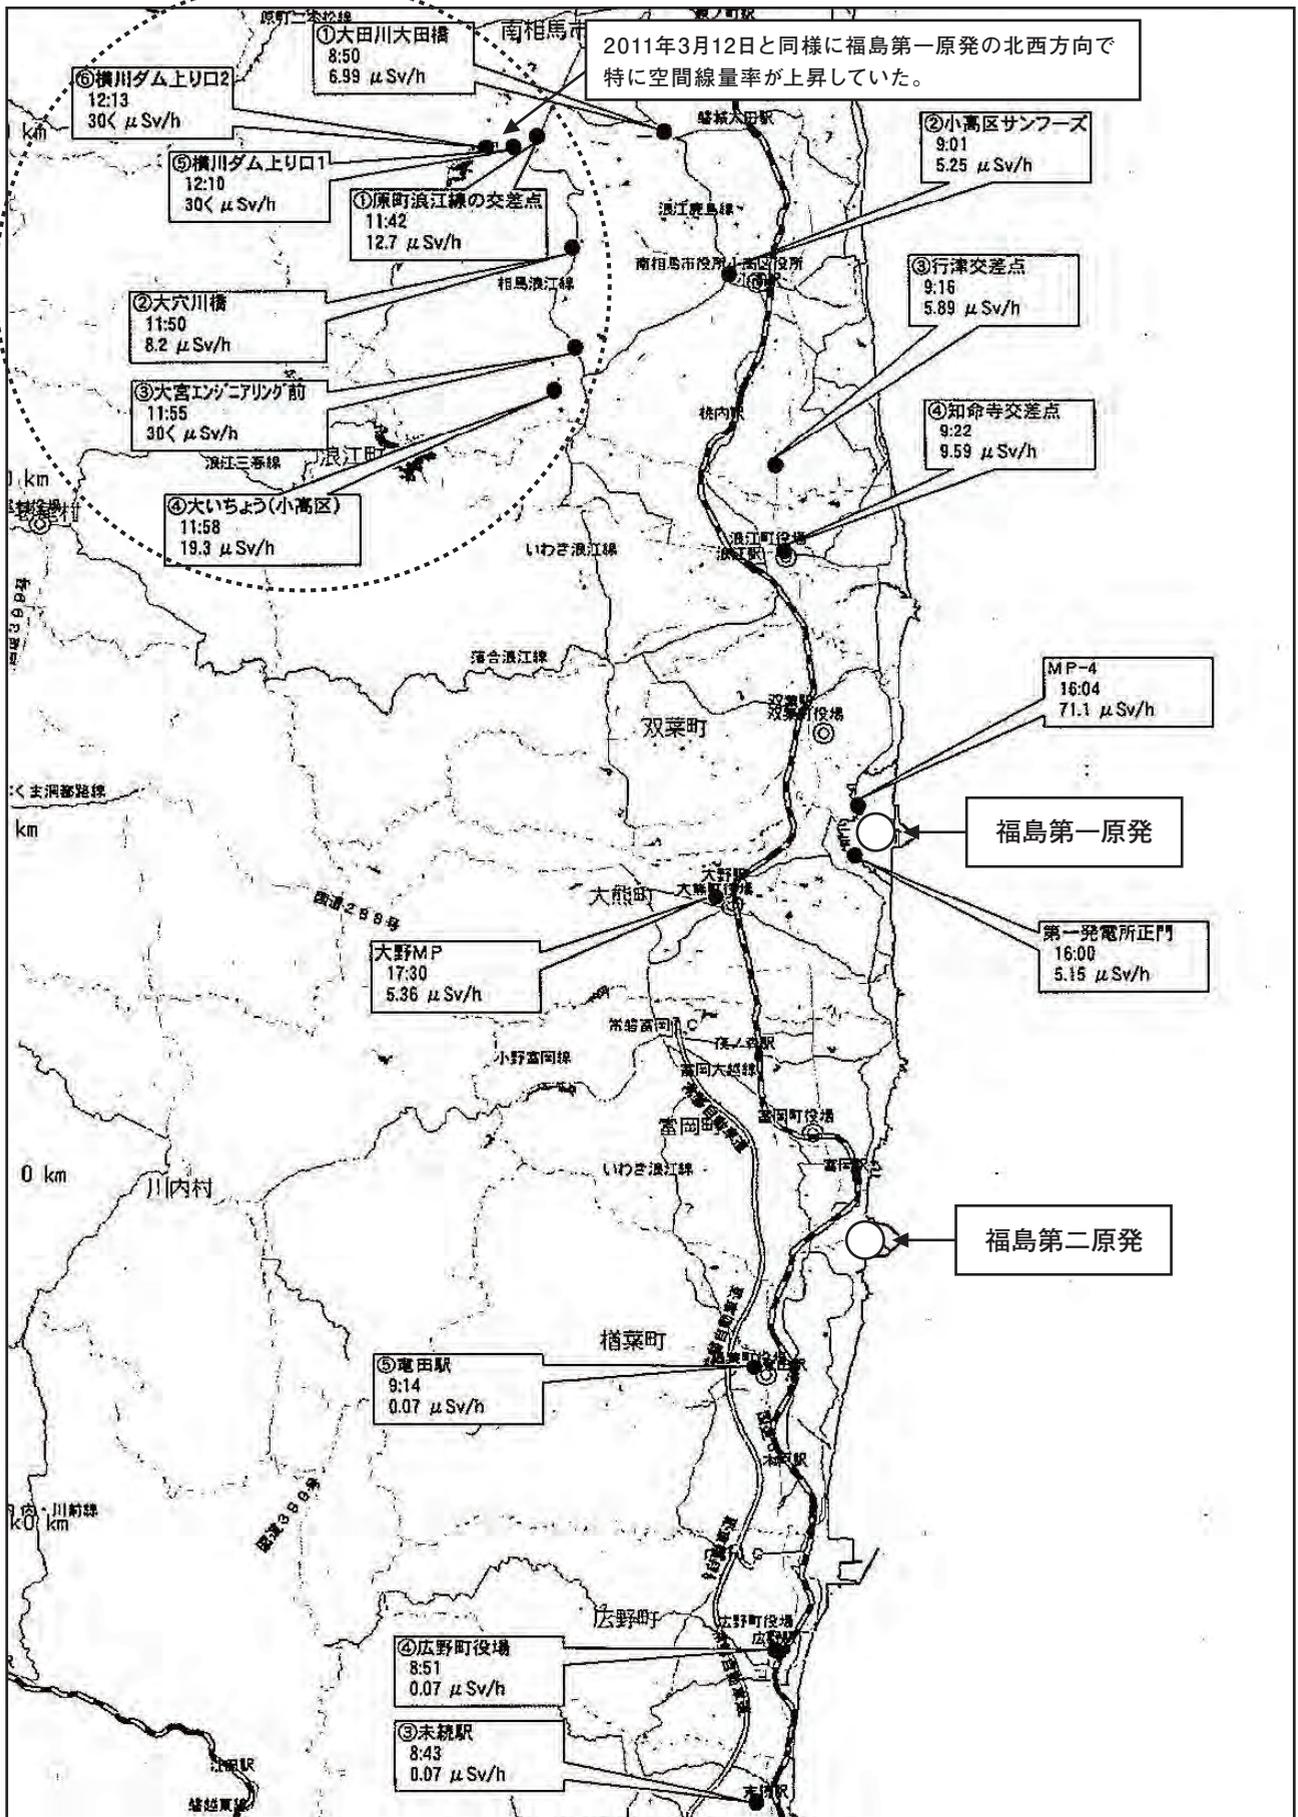
2011年3月13日の空間線量率モニタリング結果(抜粋)

2011年3月13日に実施したモニタリングの結果、空間線量率は、双葉町、浪江町、南相馬市などで30 μ Sv/h超を観測したほか、採取した大気浮遊じんからはヨウ素131等の放射性核種が確認された。これらの結果より、福島第一原発から北～北西方向を中心とした広範囲に影響が及んでいることが確認された。

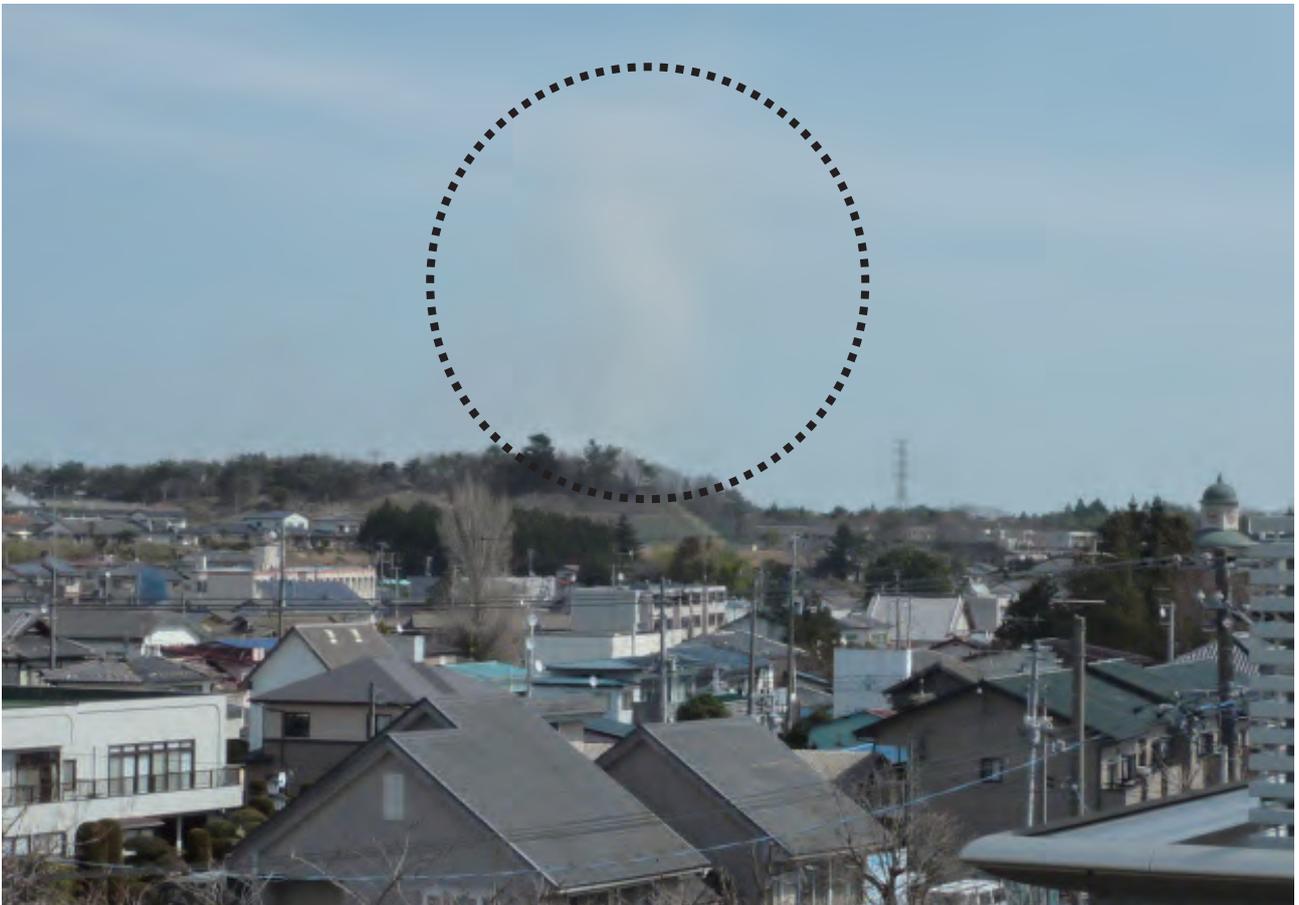
3号機の爆発。爆発音のあと、白煙が立ち上る。
原子力センター屋上よりセンター職員が東北東方向を撮影(2011年3月14日撮影)

2011年3月14日11時01分、轟音が響き、原子力センターの屋上から福島第一原発の方向で白煙が立ち上ったことが確認された。

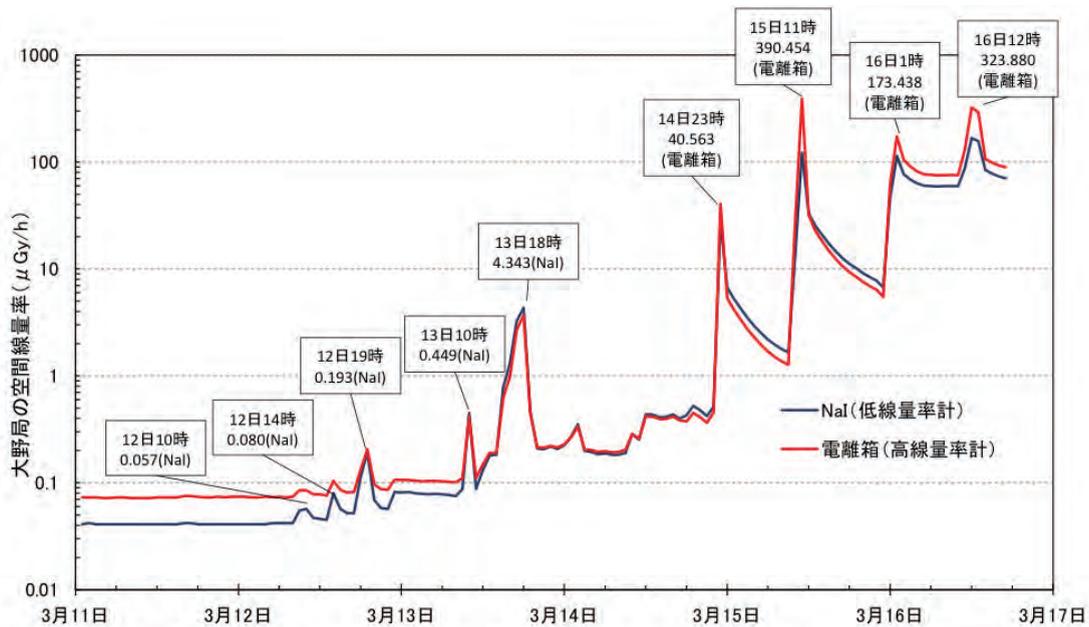
原子力センター敷地内にあるモニタリングポスト（大野局）の空間線量率は、2011年3月11日以降、福島第一原発の事態の悪化に伴い上昇を続けていた。

大野局（原子力センター敷地内）における空間線量率の推移

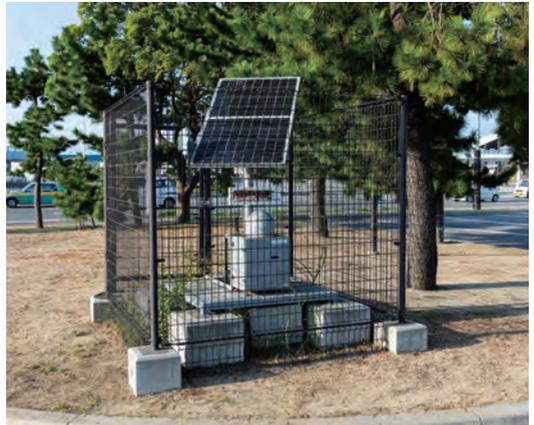
整備された可搬型モニタリングポスト

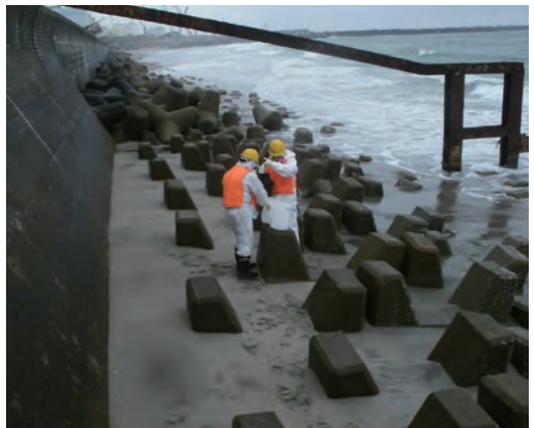
地下水バイパスからの排水ポイント付近での採水(2014年5月)

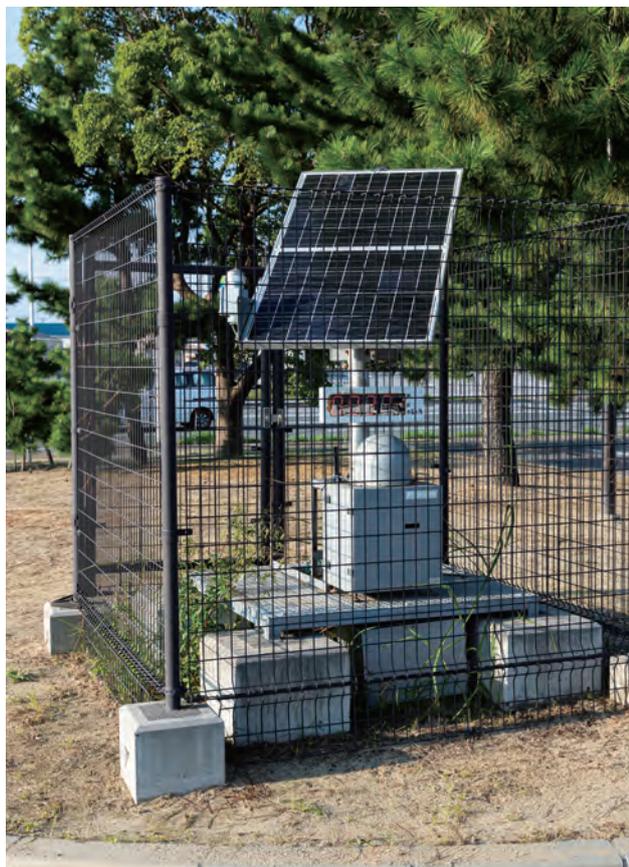
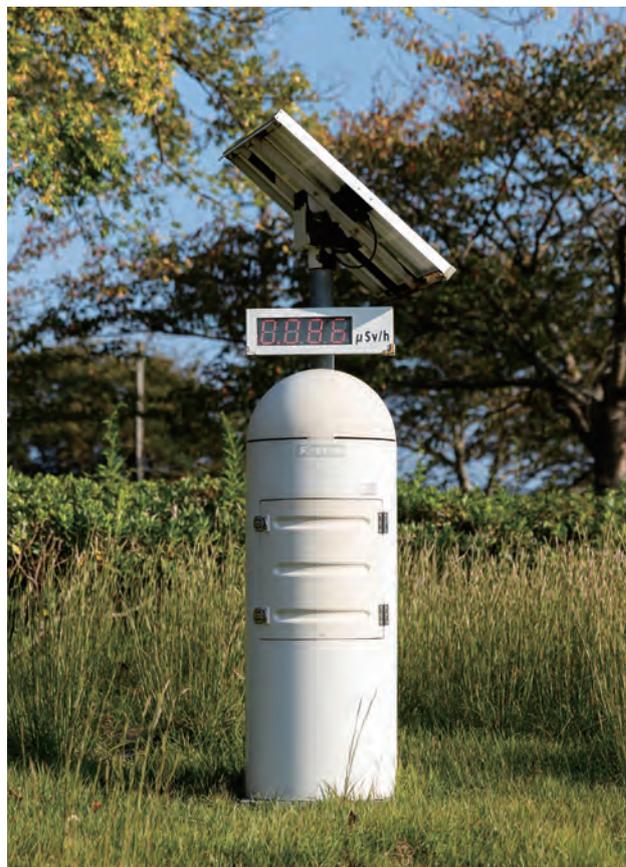
さらに、県内全域において可搬型モニタリングポストやリアルタイム線量測定システムの整備が進み、約3,700地点(2019年3月31日時点)で空間線量率を常時モニタリングしている。

県内に設置された可搬型モニタリングポスト(左)とリアルタイム線量測定システム(右)
