(この便りは、相双建設事務所と富岡土木事務所が取り組む復旧・復興事業の進捗状況などをお伝えするものです。)

◆土砂が崩落した道路斜面を復旧しています。

◆常磐自動車道・南相馬鹿島スマートICへのアクセス道路を改良しました。

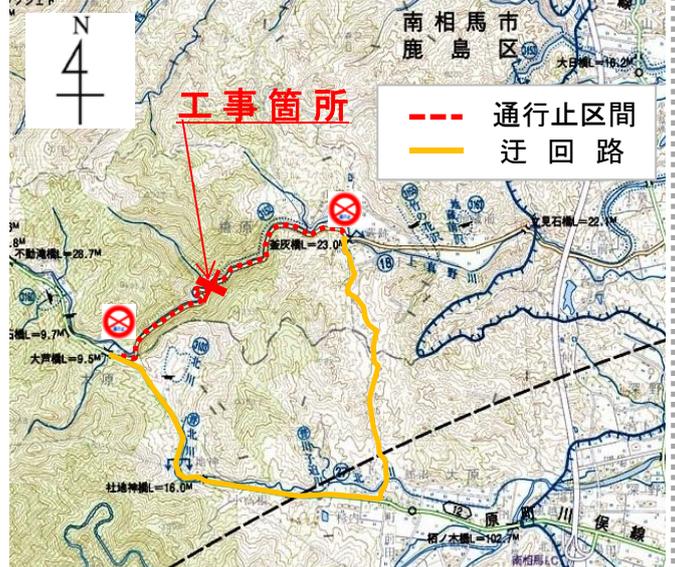
特殊な機械で斜面の上部に残る危険な石などを撤去。

現在は崩落土砂の撤去などを実施しており、工事完成は平成27年度になる予定ですが、通行止めによる地域の皆さまへの影響などを一日も早く解消できるよう、引き続き迅速な現場作業に取り組んでまいります。

現在、崩落土砂の撤去や、斜面に残る危険な石等の撤去作業を行っています。無事故での早期復旧を目指します。

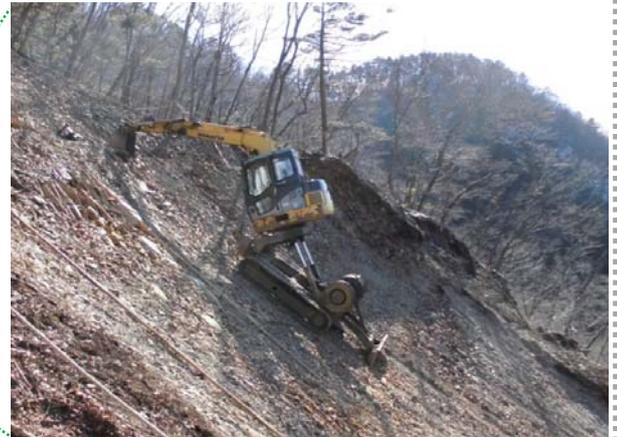
県道大芦鹿島線の南相馬市鹿島区榑原（じさばら）地内では、震災により道路の斜面が大きく崩落し、現在通行止めとなっております。

今回の崩落は幅が約30m、高さが約100mと規模が大きかったため、対策工法等を決めるにあたり、詳細な地質調査などを実施するとともに、関係機関と綿密な協議を重ねてきました。

斜面の崩落状況

その結果、斜面をコンクリートの枠で固める工法を採用することとし、平成26年11月に対策工事に着手しました。

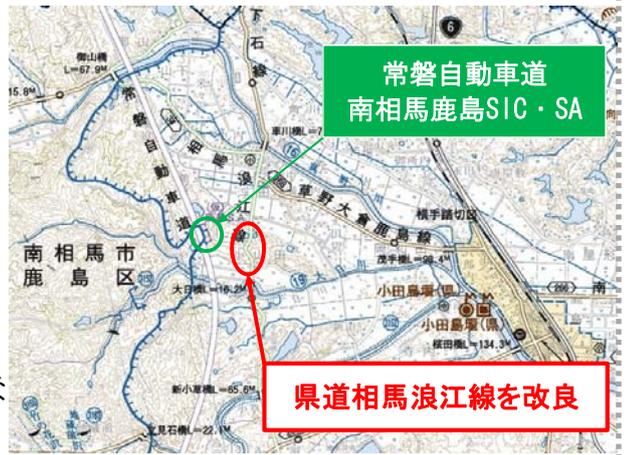
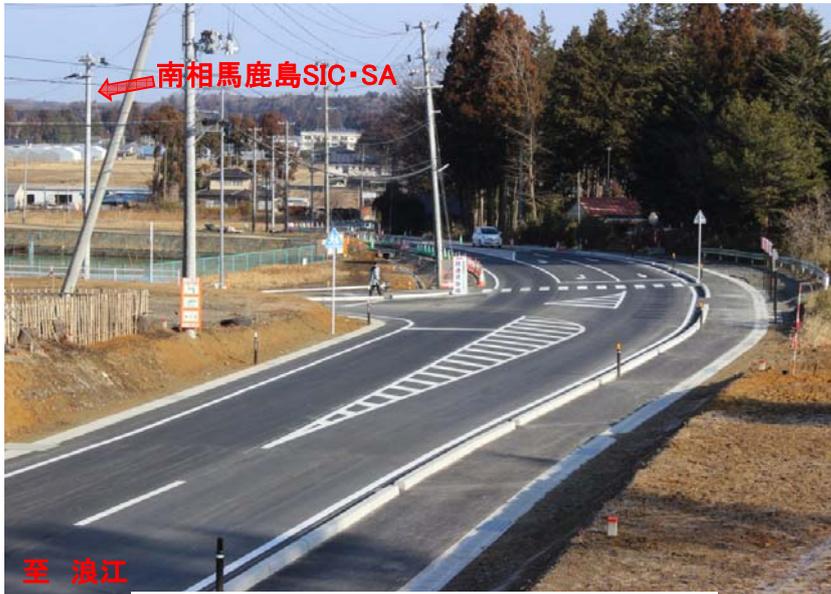
それらへのアクセス道路となる新しい市道が県道相馬浪江線に接続することに伴い、相双建設事務所では、県道の線形が悪く急勾配であった交差点前後の640mを改良しました。

改良後の状況（県道と市道の交差点部）

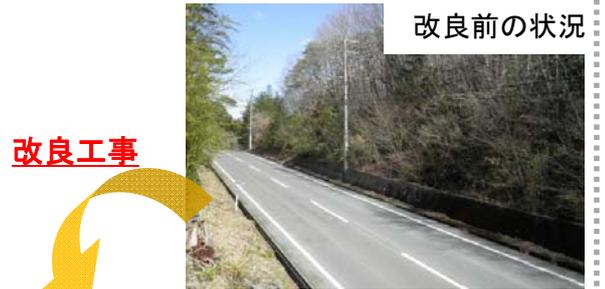
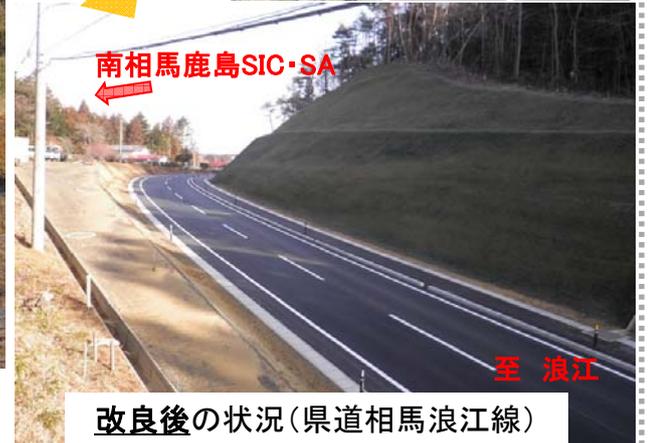
本事業では、さらに歩行者等の安全を確保するため歩道を新設しており、歩道工事もまもなく完成する予定です。

改良後の状況（県道相馬浪江線）
