絶え間なく襲う大災害に立ち向かって2

～震災・原発対応が続く中での福島県土木部の対応～

平成27年3月
福島県土木部

平成23年7月新潟・福島豪雨災害記録誌[復旧・復興編]

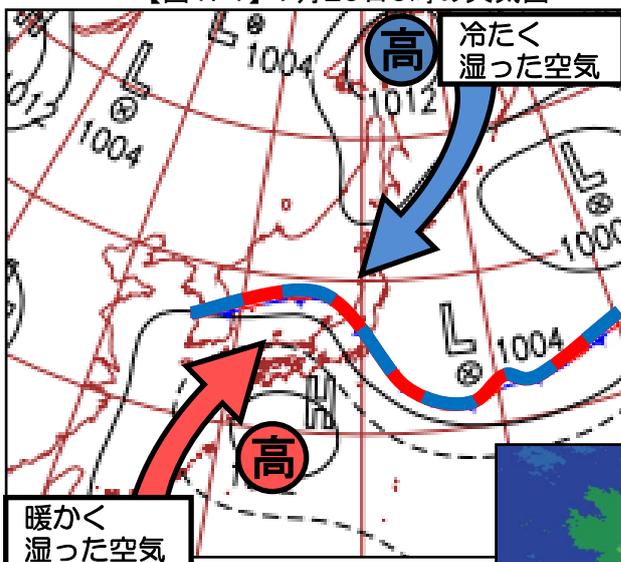
【図1.1】7月29日9時の天気図

平成23年7月28日から30日にかけて、前線が朝鮮半島から北陸地方を通過して関東の東にかけて停滞し、前線に向かって南の太平洋高気圧からの暖かく非常に湿った空気と、北のオホーツク海高気圧からの冷たく湿った空気が流れ込み、大気の状態が不安定となって、新潟県・福島県を中心に多量の雨を降らせた。

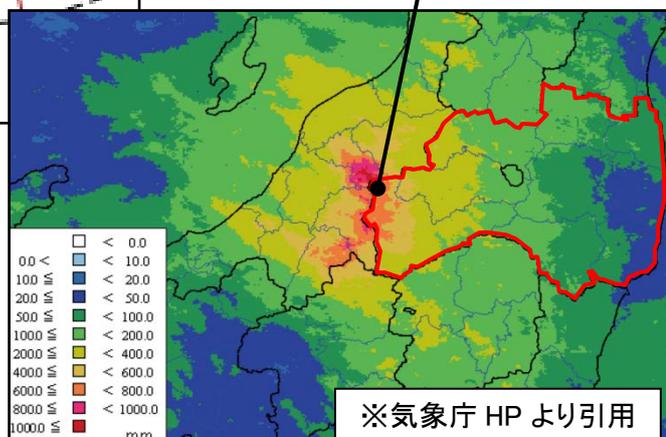
【図1.3】解析雨量による総降水量分布 (7月27~30日)

平成23年7月27日から30日にかけて、新潟県と福島県会津地方を中心に多大な被害をもたらした大雨は、福島県只見町只見で711.5mm、新潟県加茂市宮寄上で626.5mmとなり、また解析雨量では、新潟県三条市、福島県只見町付近で1,000mmを超えたところがあった。72時間降水量や1時間降水量においては、新潟県と福島県会津地方の多くの地点では統計開始以来の観測史上1位を更新した。

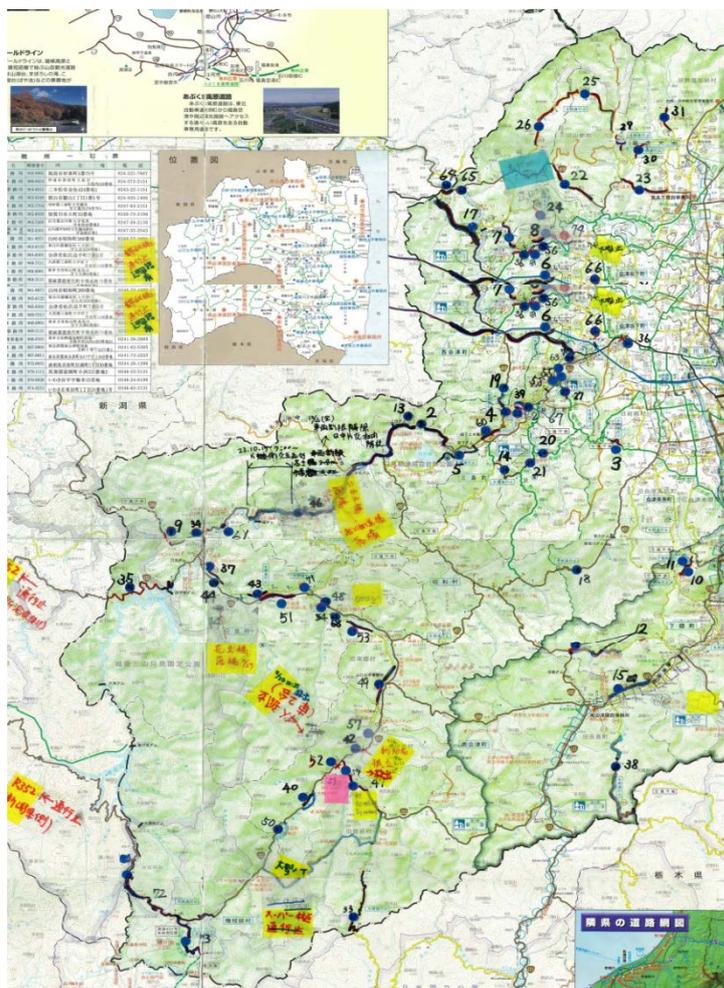
【図1. 4】会津方面における交通規制箇所図(災害対応で実際に使用)

県管理道路の交通規制は、土砂崩れ、路肩崩壊、冠水等により、一般国道8路線29箇所、主要地方道7路線12箇所、一般県道19路線34箇所が全面通行止めとなり、その内、一般国道252号二本木橋や滝スノーシェッド(ともに金山町)、一般国道289号花立橋(只見町)など5箇所の道路構造物で落橋、橋脚沈下等が発生したほか、町道においても多数の通行止め箇所が発生した。(なお、豪雨災害より約1年が経過した平成24年7月23日に、国道252号只見町田子倉～石伏間の全面通行止め解除を最後に、豪雨に伴う全面通行止めは全て解除となっている。)

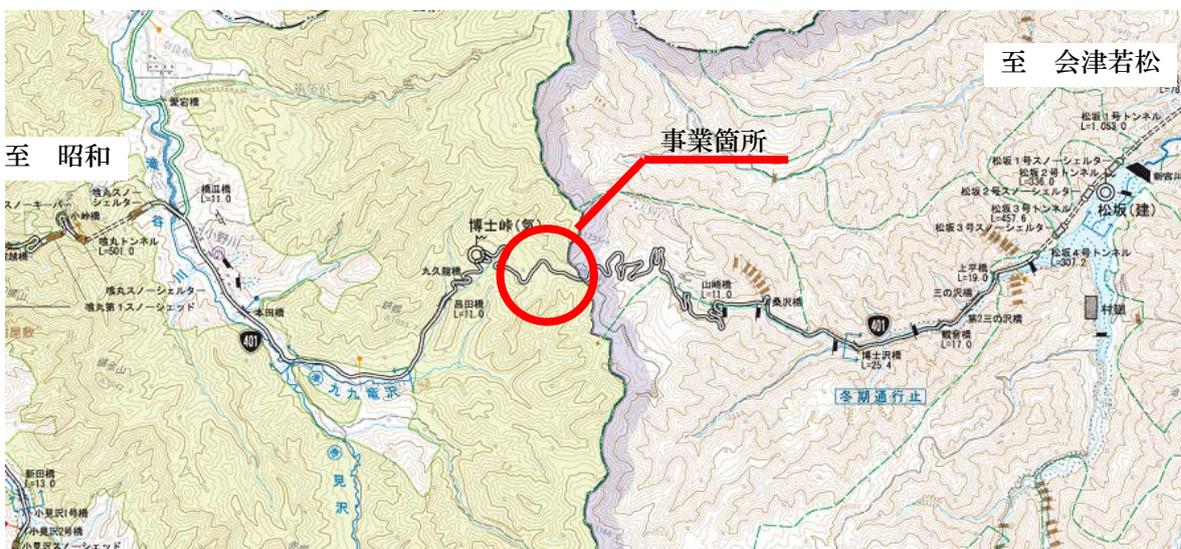
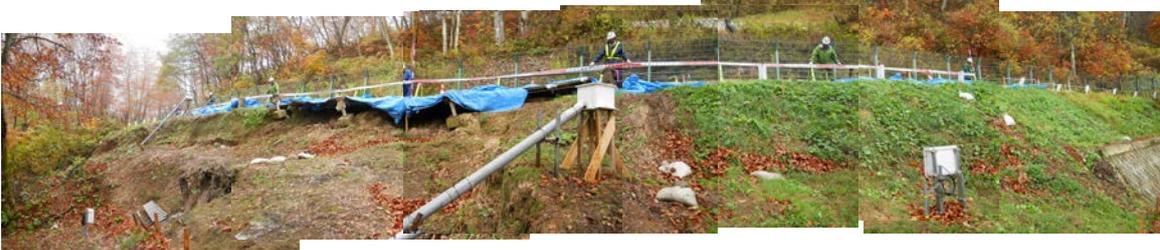
平成23年7月27日～30日にかけての新潟・福島豪雨により、国道401号大沼郡昭和村大字小野川地内の道路において崩壊性土すべりが発生し、路肩の一部が崩れ通行規制を余儀なくされた。当該路線は昭和村から会津若松市に通ずる重要な生活道路であり早期の復旧が求められた。

本箇所では延長約26m余りにわたって、路肩部で落差約1mの滑落崖を形成する土すべりが発生した。

【事業費】	34,315千円
【事業期間】	平成25年度
【工事概要】	
復旧延長	L=40.0m W=5.1m
軽量盛土工	A=410.3m ²
排水ボーリング	L=138.0m
鉄筋挿入工	N=47.0本

対策工法の選定に当たり、保全対象の道路が地すべり土塊頭部にあるため排土は困難であり、地すべり末端部の地表勾配が緩いため、アンカーによる対策が難しいことから、当該工事では軽量盛土による盛土復旧を実施し頭部の軽量化を実施すると共に、軽量盛土材の背面土圧が作用しないように鉄筋挿入工を実施し抑制を図った。

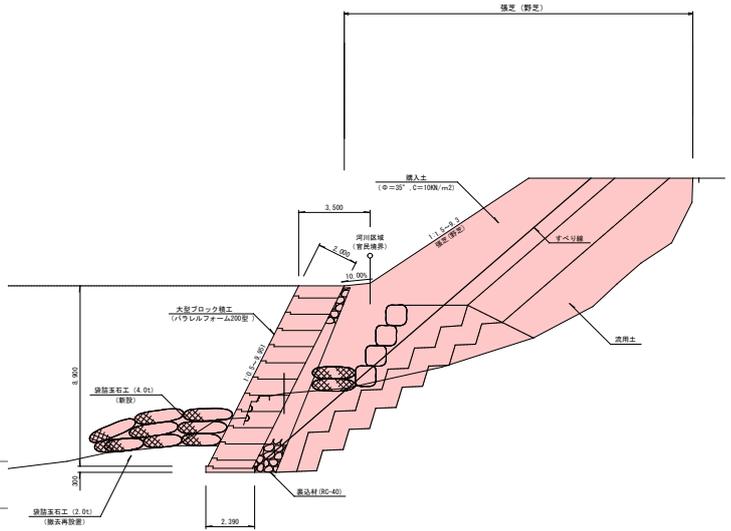
図1 本復旧横断面図

平成23年7月27日～30日にかけての新潟・福島豪雨により、只見川大沼郡三島町大字水沼字上土地内において、河川護岸が被災した。

【事業費】 298,838 千円
 【事業期間】 平成23～25年度
 【工事概要】
 復旧延長 L=171.8m
 (右岸 L=171.8m)
 大型ブロック積工 A=1,493m²
 コンクリートブロック積工 A=84m²

【事業費】 27,712 千円
 【事業期間】 平成23年度
 【工事概要】
 復旧延長 L=160.0m
 (右岸 L=160.0m)
 大型土のう工 N=744 袋
 袋詰玉石工 N=170 袋

当該工区は背面に人家があることから、被災後すぐに大型土のうによる応急仮工事を実施することにより、二次災害を防止した。

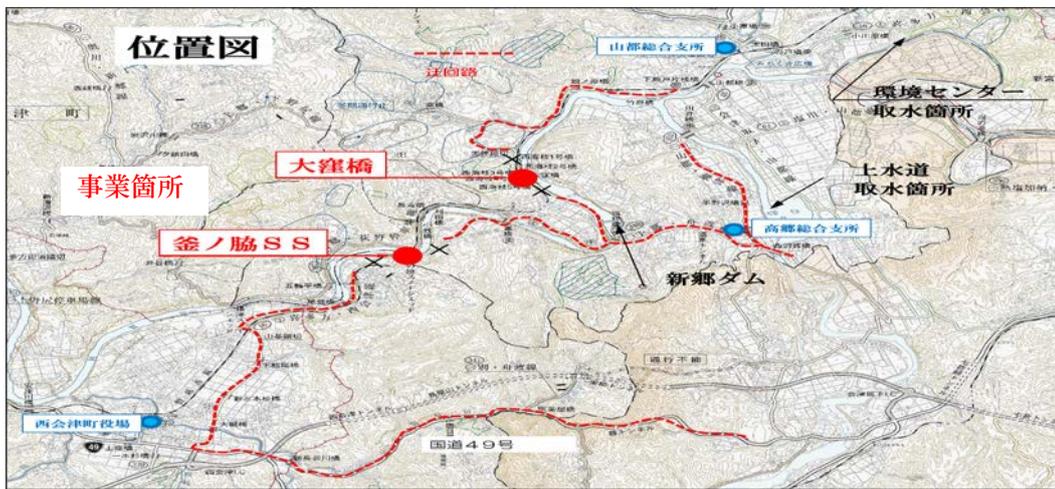
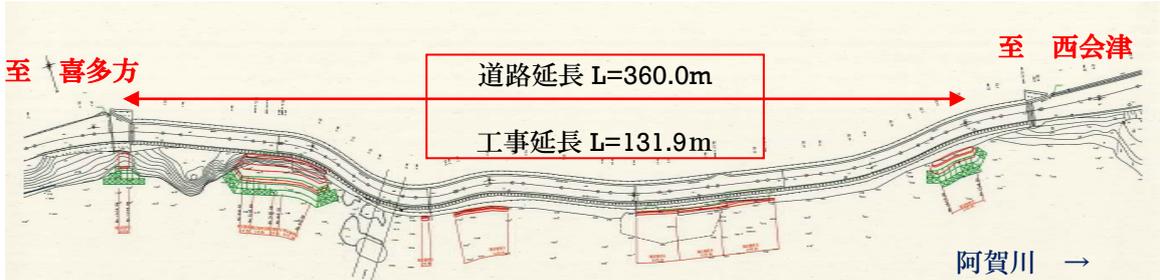
この記録的な豪雨により、阿賀川沿いの喜多方西会津線釜ノ脇スノーシェッドは、道路面まで冠水し、スノーシェッドの基礎が大きく洗掘されるなど被害を受けた。その後の調査で川側擁壁が崩落したことが判明し、喜多方西会津線は全面通行止となり、喜多方市と西会津町を結ぶ主要道路が寸断され、通勤・通学や物流に大きな影響を与えた。応急対策により、13日後には片側交互通行としたが、その早期解消が求められた。

施工前の調査により洗掘箇所からは、降雨や地震の影響で、基礎地盤の歪みから生じた軟弱層が確認された。

また、施工方法を検討するうえで、路面上からの前面擁壁の復旧については、既設スノーシェッドの上部工が、重機による作業の際支障になるなど、これらの課題解消が必要となった。併せて可能な限り工期短縮を図る工法を検討した。

まず、洗掘箇所の軟弱層対策として、地盤改良を実施し、さらに洗掘された空洞箇所には、施工箇所の制約より、転圧作業が不要となる工法を検討した結果、経済性・施工性を総合的に判断し、モルタル工法を採用した。

復旧延長 L=131.9m

擁壁工 L=131.9m

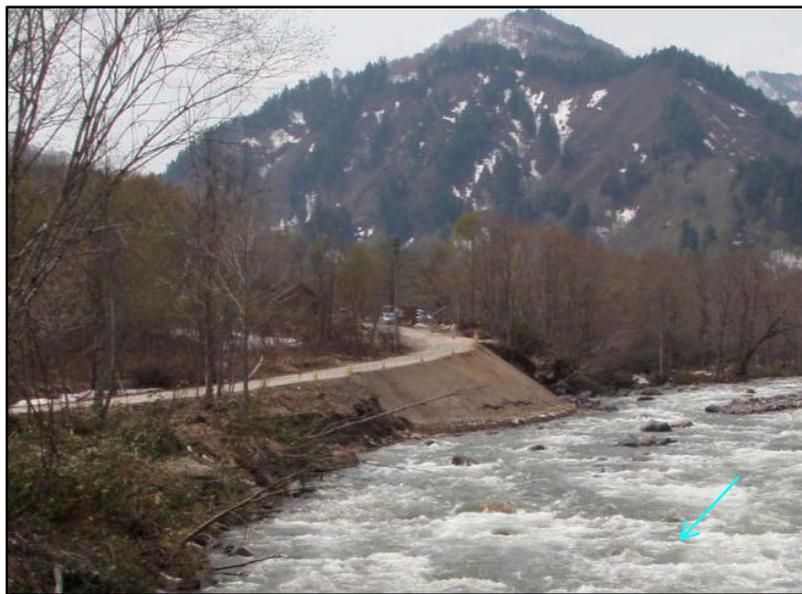
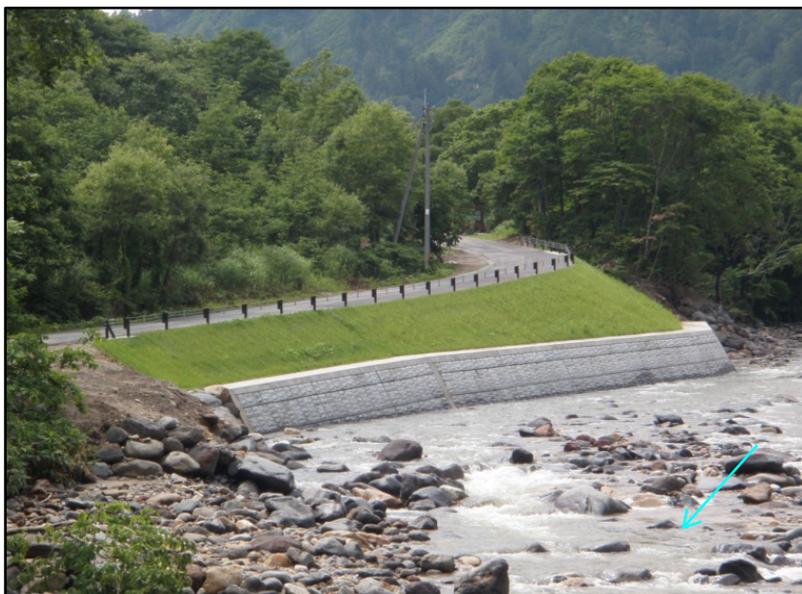
被災後

査定番号	23年災 第5029号	事業主体	福島県
路河川名	国道352号		
分類	施設復旧 道路		
施工箇所	南会津郡檜枝岐村字燧ヶ岳地内		
復旧概要	復旧延長 L=103m 大型積ブロック工 A=446m ² アスファルト舗装工 A=132m ²	決定額	54,984千円

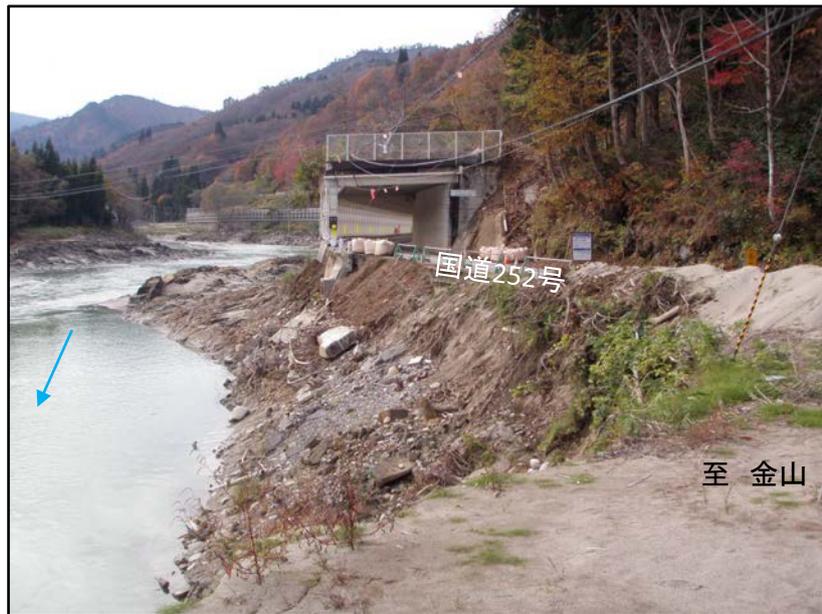
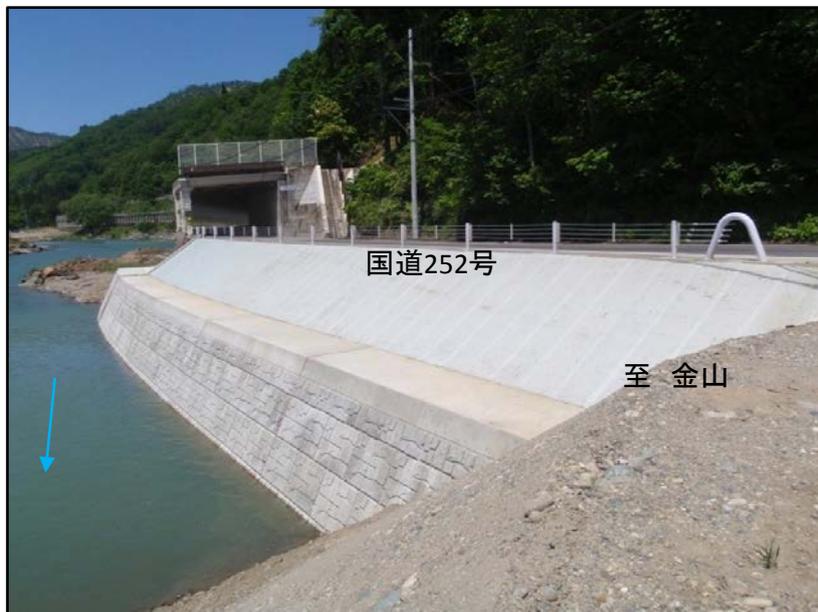
被災後

査定番号	23年災 第5089号	事業主体	福島県
路河川名	国道252号		
分類	施設復旧 道路		
施工箇所	南会津郡只見町大字蒲生地内		
復旧概要	復旧延長 L=82.0m 大型積ブロック工 A=440m ² 落石防護柵工 L=10m	決定額	133,053千円

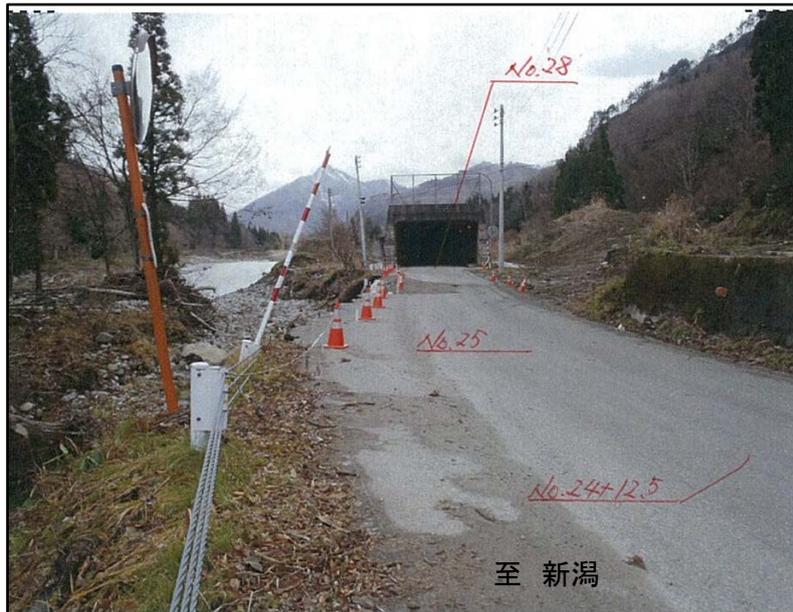
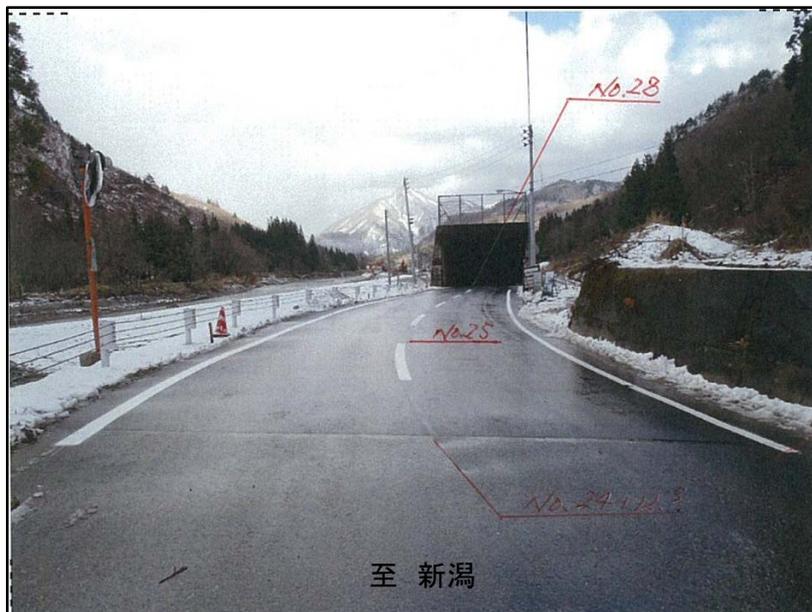
被災後

査定番号	23年災 第5167号	事業主体	福島県
路河川名	国道289号		
分類	施設復旧 道路		
施工箇所	南会津郡只見町大字叶津地内		
復旧概要	復旧延長 L=534.3m 舗装工 A=2,845m ²	決定額	43,638千円

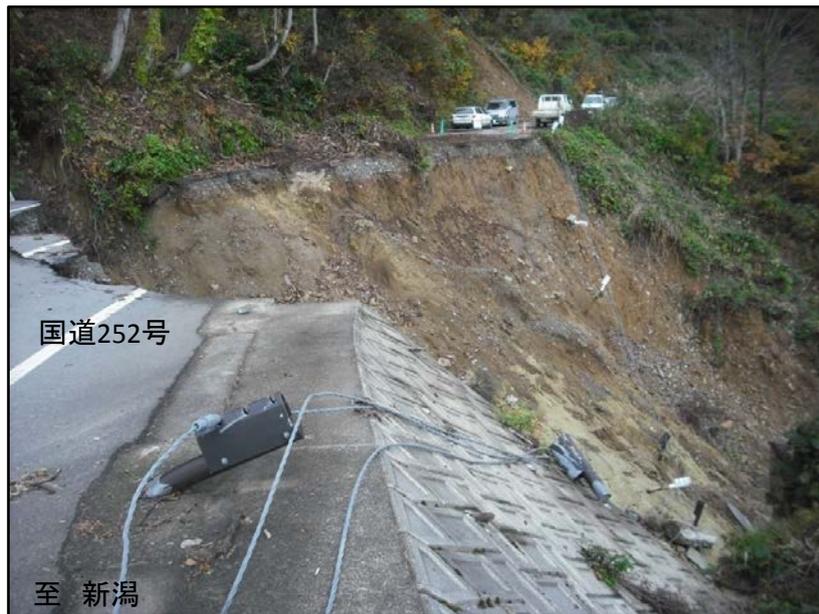
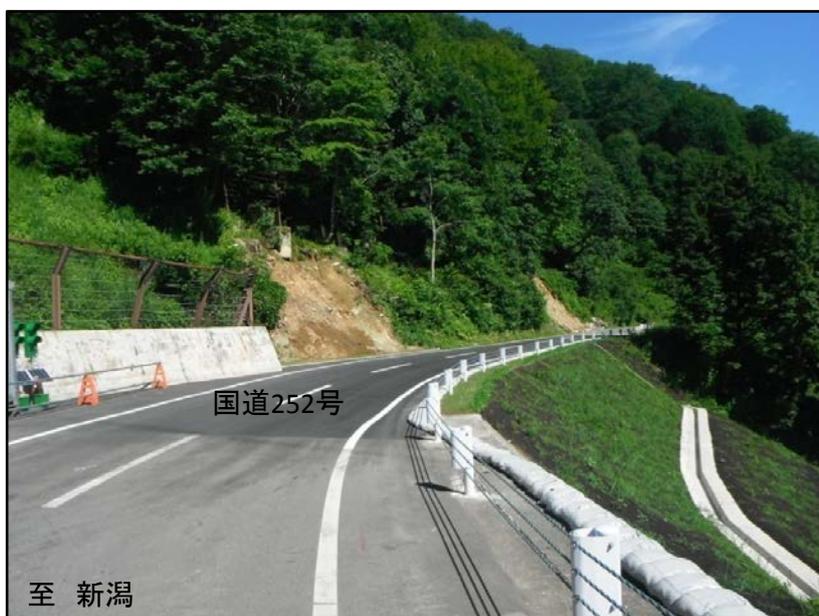
被災後

査定番号	23年災 第5188号	事業主体	福島県
路河川名	国道252号		
分類	施設復旧 道路		
施工箇所	南会津郡只見町大字石伏地内		
復旧概要	復旧延長 L=265.6m 補強土壁工 A=389m ² 吹付法枠工 A=1,535m ²	決定額	179,049千円

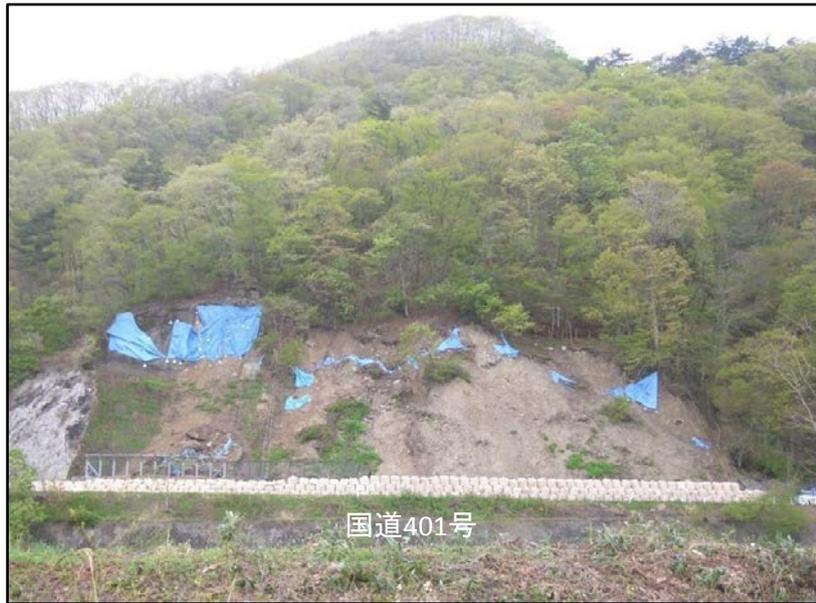
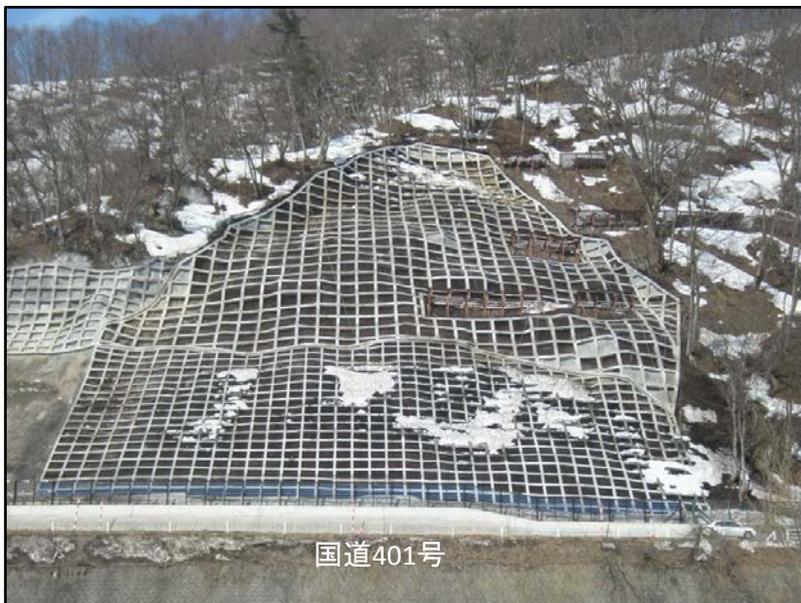
被災後

査定番号	23年災 第5215号	事業主体	福島県
路河川名	国道401号		
分類	施設復旧 道路		
施工箇所	南会津郡南会津町浜野地内		
復旧概要	復旧延長 L=118.7m 吹付法砕工 A=3,304m ² 鉄筋挿入工 L=2,888m	決定額	190,630千円

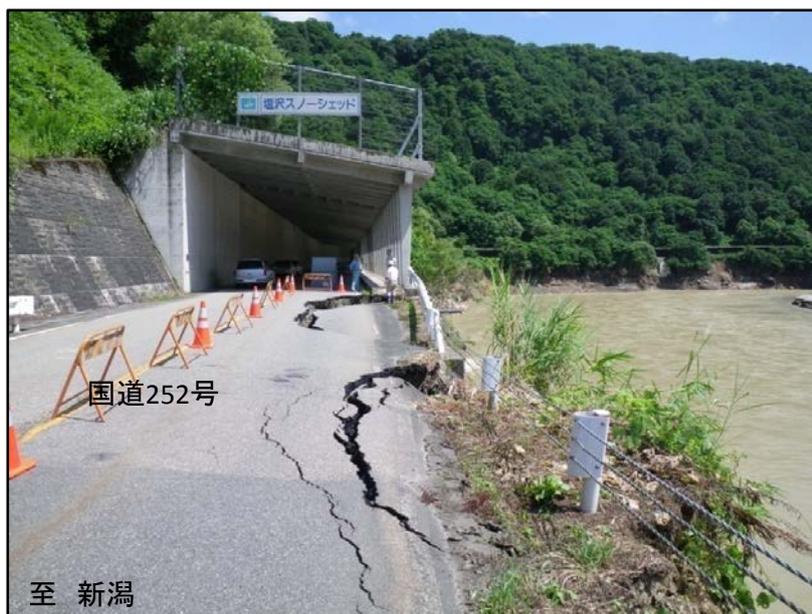
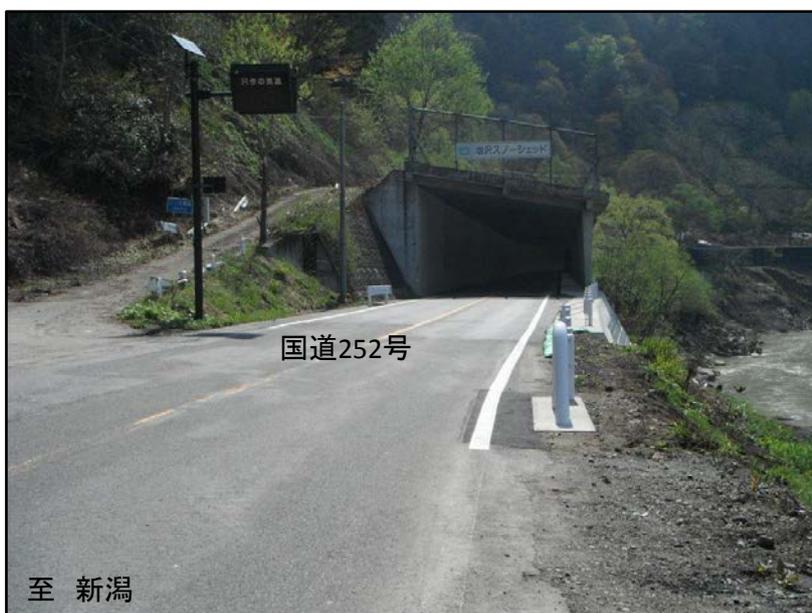
被災後

査定番号	23年災 第5217号	事業主体	福島県
路河川名	国道252号		
分類	施設復旧 道路		
施工箇所	南会津郡只見町大字塩沢地内		
復旧概要	復旧延長 L=34.0m 大型積ブロック工 A=358m ² 舗装工 A=145m ²	決定額	75,032千円

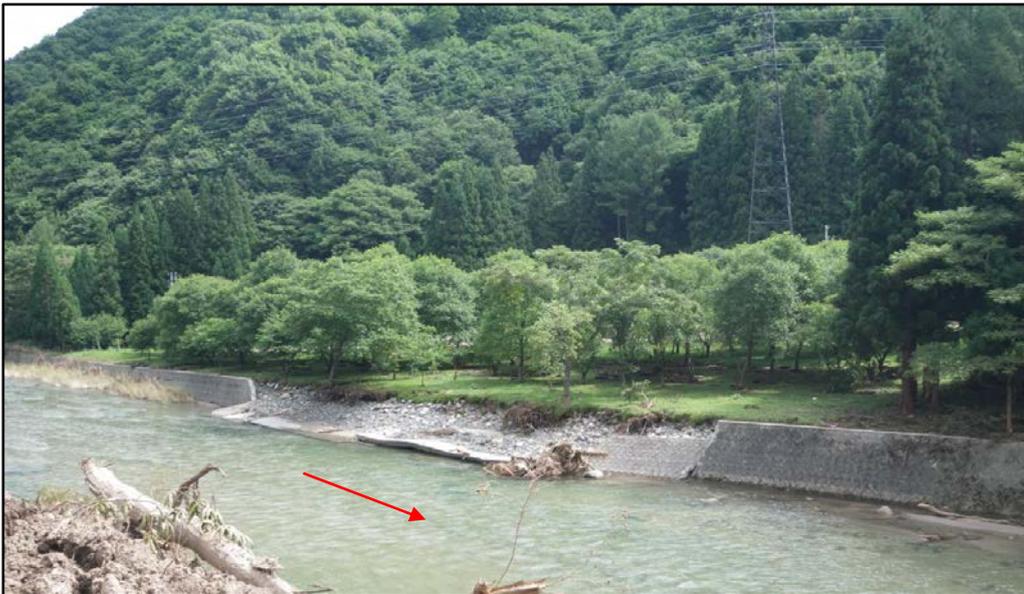
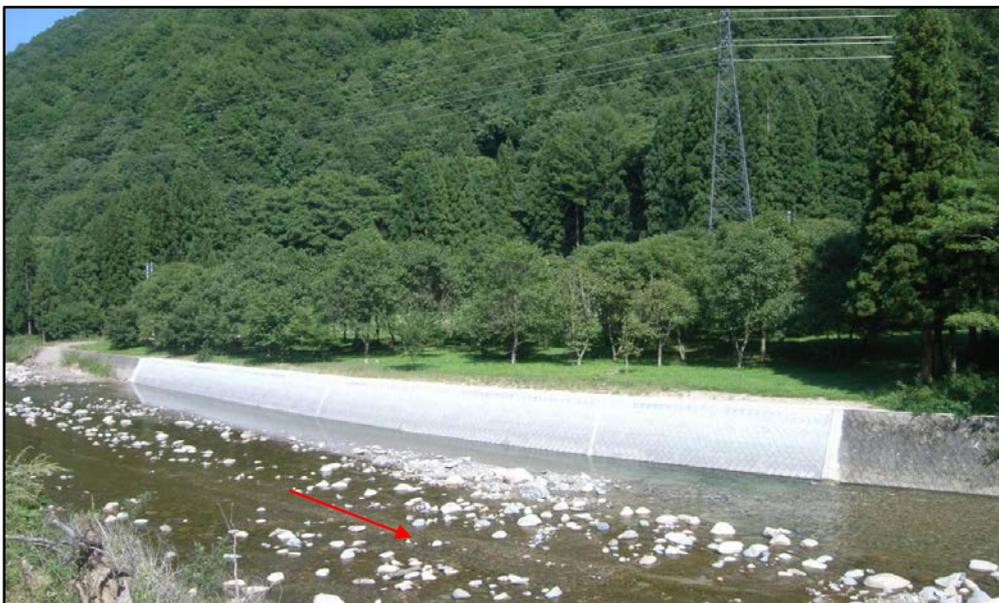
被災後

査定番号	23年災 第5080号	事業主体	福島県
路河川名	一級河川阿賀野川水系館岩川		
分類	施設復旧 河川		
施工箇所	南会津郡南会津町耻風字山先		
復旧概要	復旧延長 L=181.4m(右岸) 護岸工 コンクリートブロック積 A=975m ²	決定額	48,781千円

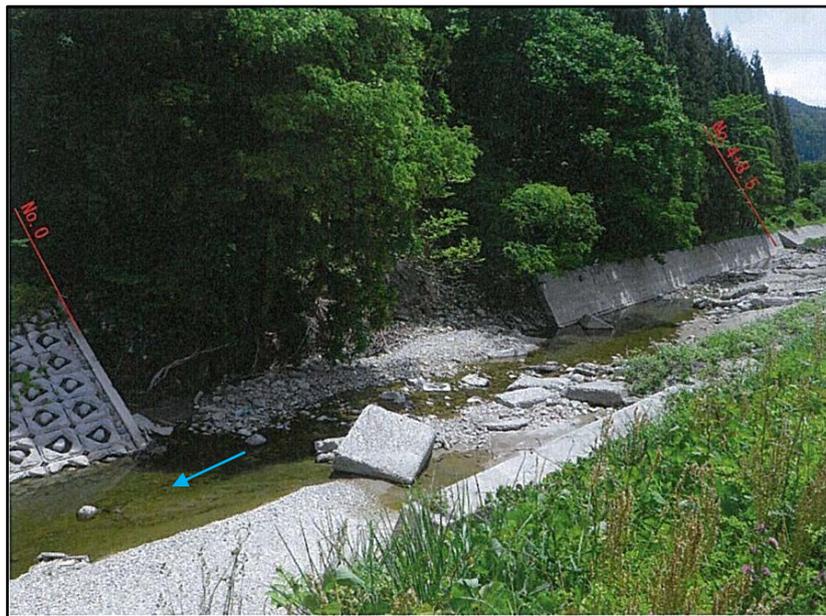
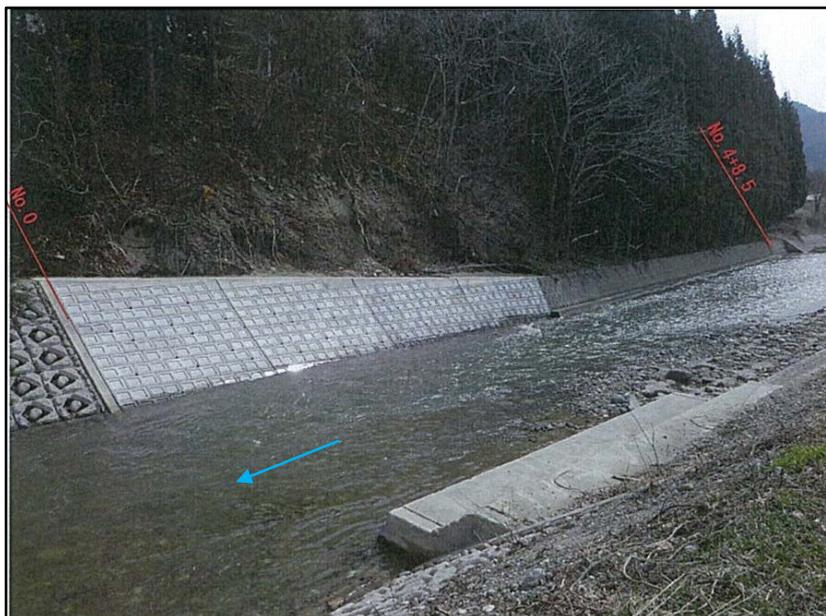
被災後

査定番号	23年災 第5090号	事業主体	福島県
路河川名	一級河川 小川沢川		
分類	施設復旧 河川		
施工箇所	南会津郡只見町大字小川地内		
復旧概要	復旧延長 L=206.0m (右岸)L=88.5m (左岸)L=136.8m 積ブロック A=73m ² 張ブロック A=1430m ²	決定額	59,859千円

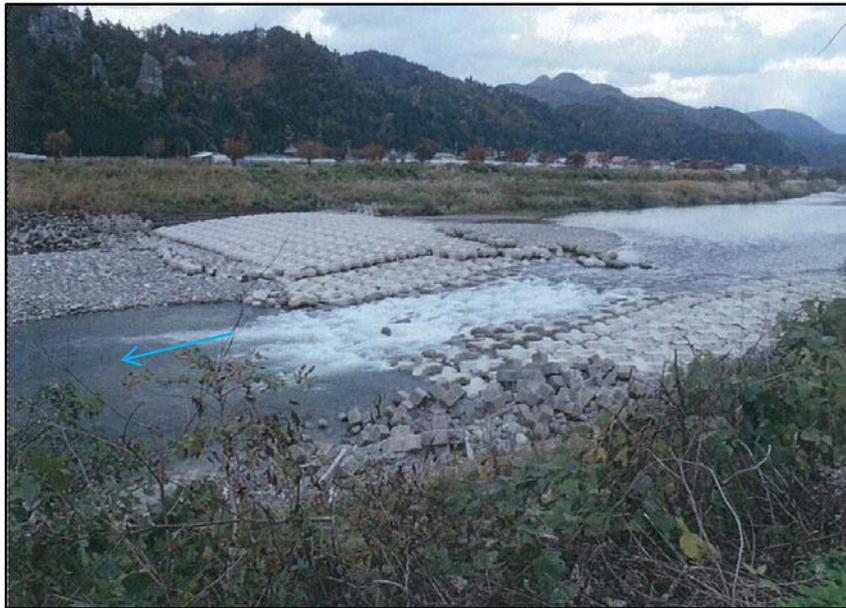
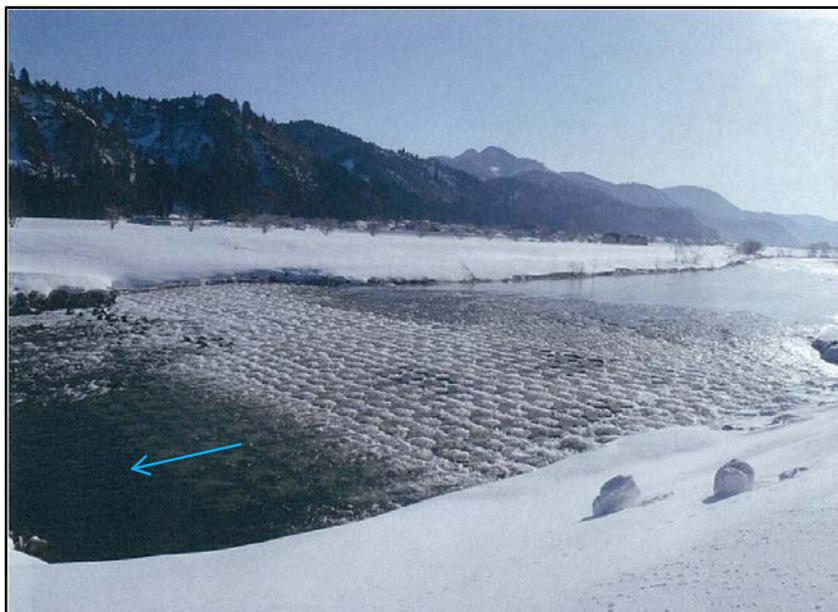
被災後

査定番号	23年災 第5160号	事業主体	福島県
路河川名	一級河川 伊南川		
分類	施設復旧 河川		
施工箇所	南会津郡只見町大字梁取地内		
復旧概要	復旧延長 L=50.0m(左岸) 根固ブロック N=509個 根固ブロック撤去再設置 N=16個	決定額	67,453千円

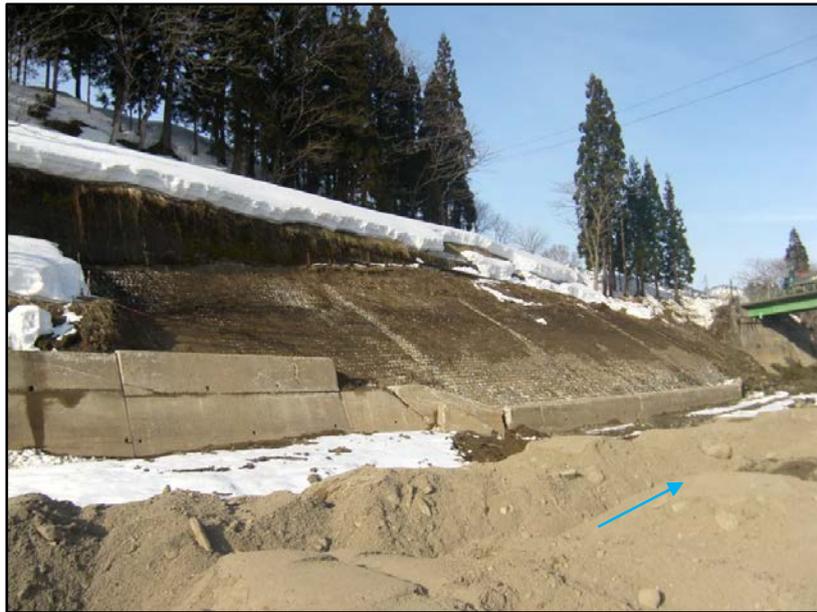
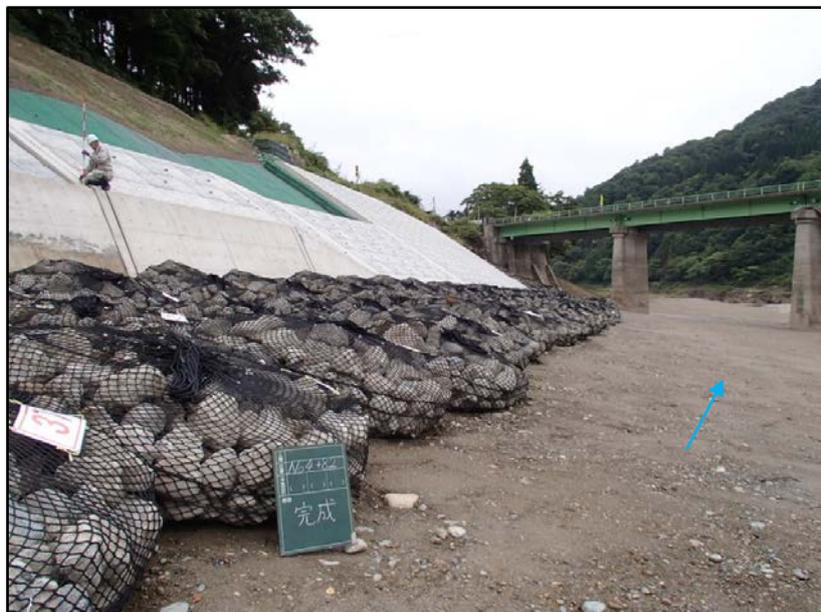
被災後

査定番号	23年災 第5164号	事業主体	福島県
路河川名	一級河川 只見川		
分類	施設復旧 河川		
施工箇所	南会津郡只見町大字塩沢地内		
復旧概要	復旧延長 L=88.4m(左岸) 張ブロック工 A=1,043m ² 袋詰玉石工 N=161袋	決定額	81,493千円

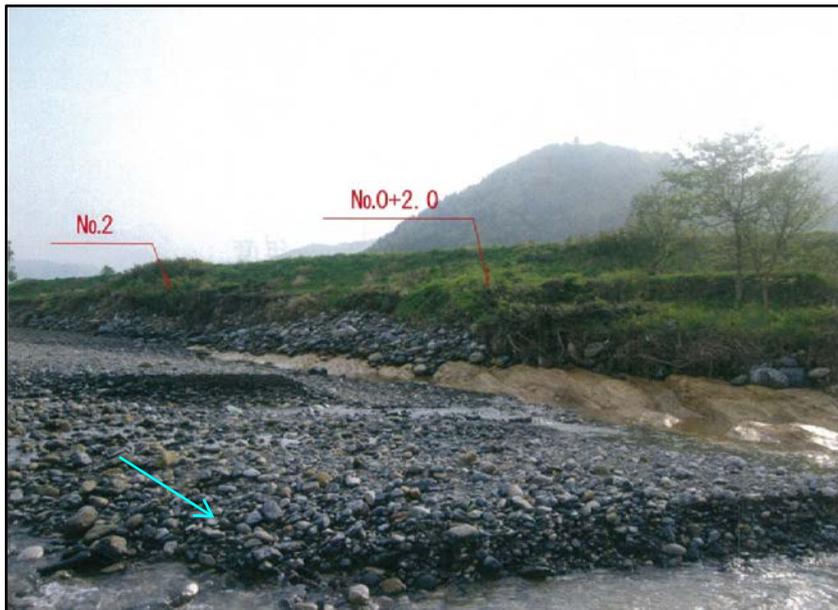
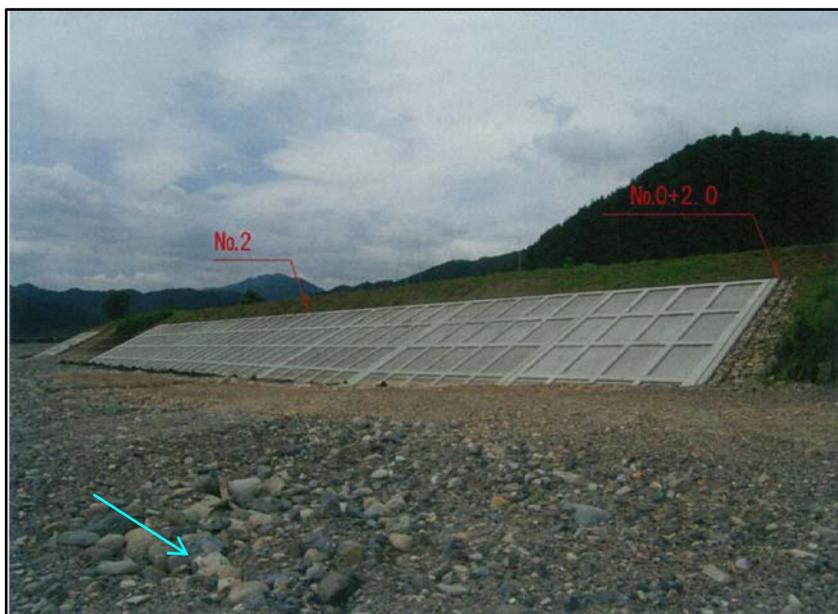
被災後

査定番号	23年災 第5170号	事業主体	福島県
路河川名	1級河川 伊南川		
分類	施設復旧 河川		
施工箇所	南会津郡南会津町小塩字上ミ原地内		
復旧概要	復旧延長 L=274.4m(左岸) コンクリート法枠工 A=3,325m ²	決定額	85,017千円

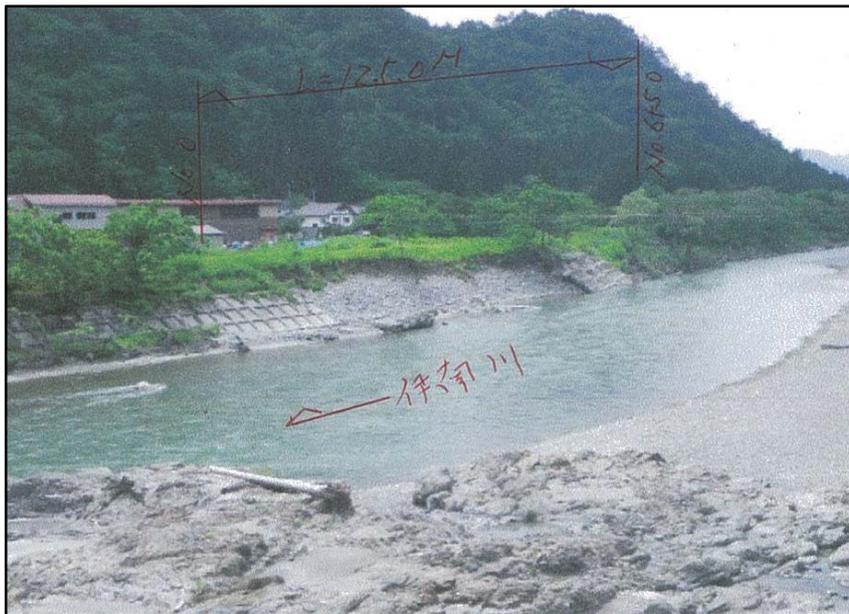
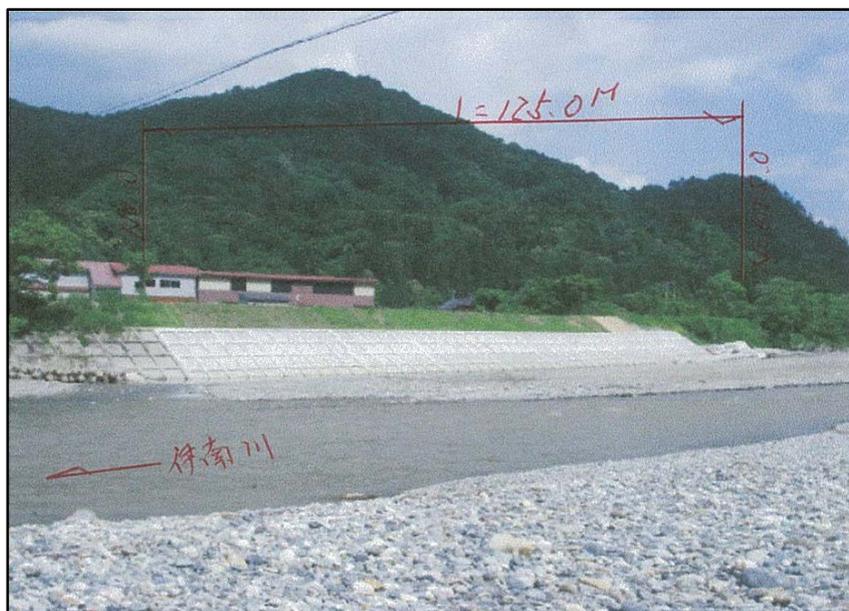
被災後

査定番号	23年災 第5172号	事業主体	福島県
路河川名	一級河川 伊南川		
分類	施設復旧 河川		
施工箇所	南会津郡只見町大字黒沢地内		
復旧概要	復旧延長 L=125.0m(左岸) 現場打法枠工 L=114m 根止工 L=114m	決定額	71,327千円

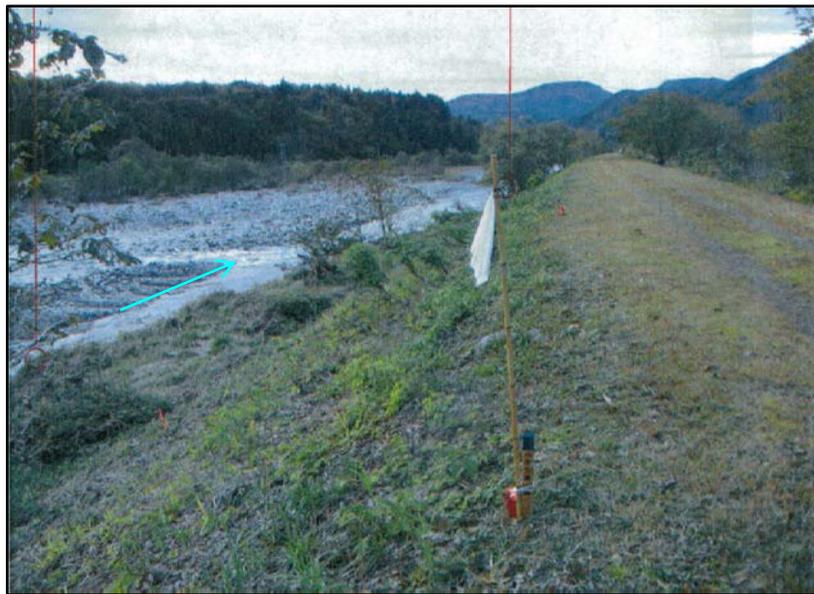
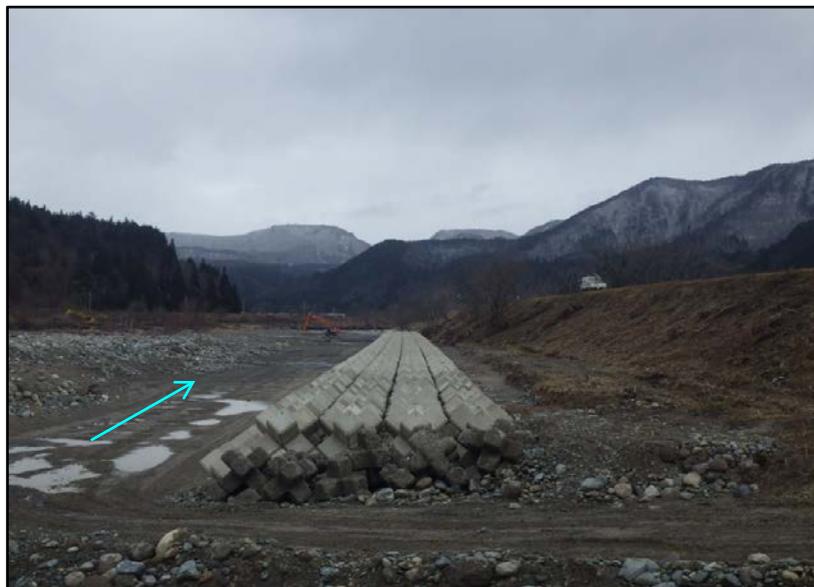
被災後

査定番号	23年災 第5175号	事業主体	福島県
路河川名	1級河川 伊南川		
分類	施設復旧 河川		
施工箇所	南会津郡南会津町界字墓の裏地内		
復旧概要	復旧延長 L=231.3m(右岸) 根固工(6t) N=1,260個	決定額	140,032千円

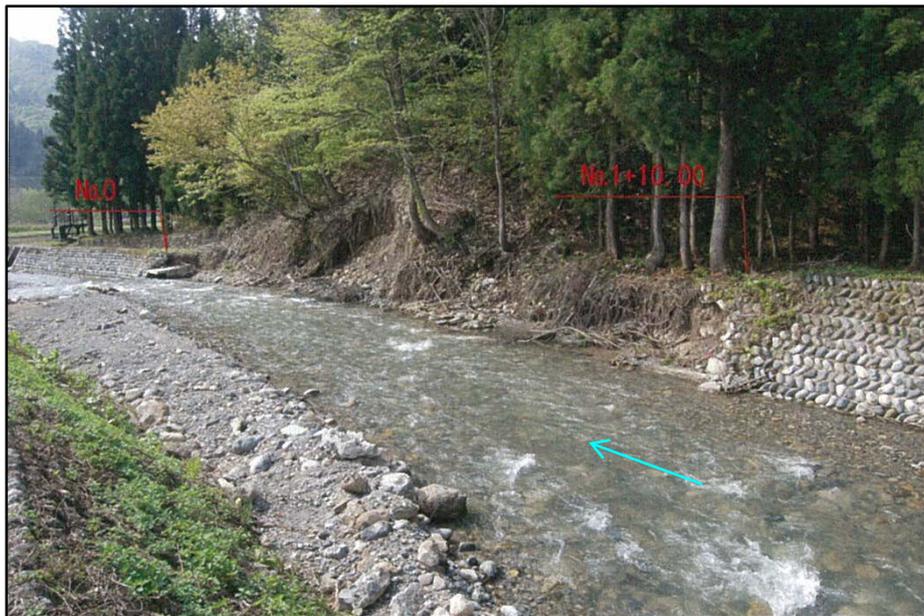
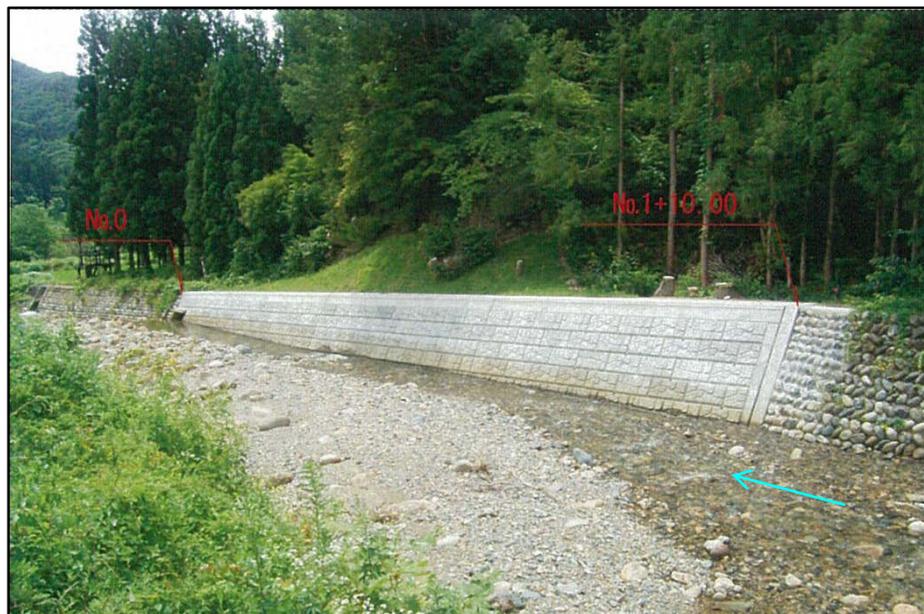
被災後

査定番号	23年災 第5177号	事業主体	福島県
路河川名	1級河川 宮沢入川		
分類	施設復旧 河川		
施工箇所	南会津郡南会津町宮沢字五十苅り地内		
復旧概要	復旧延長 L=93.0m(右岸) ブロック積工 A=338m ²	決定額	17,548千円

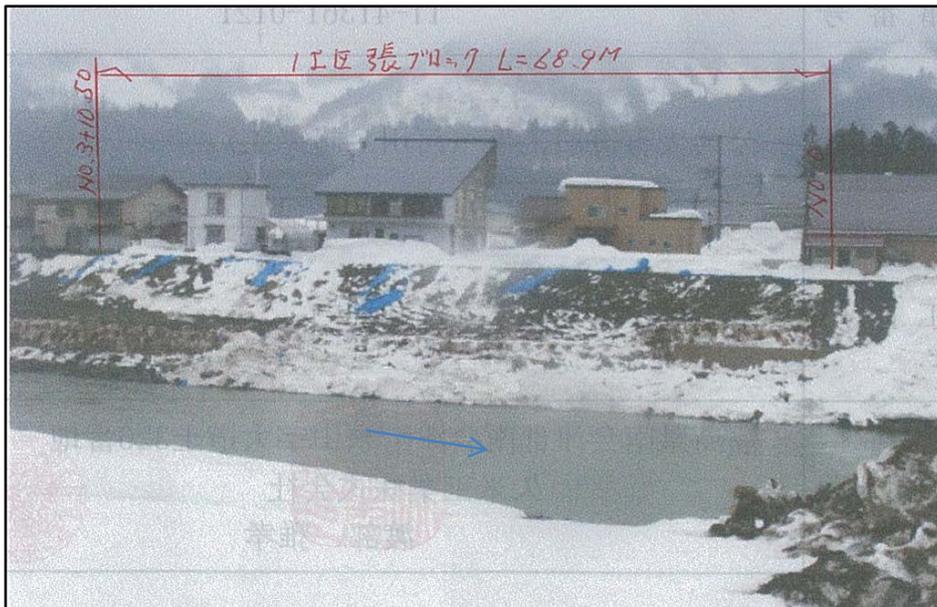
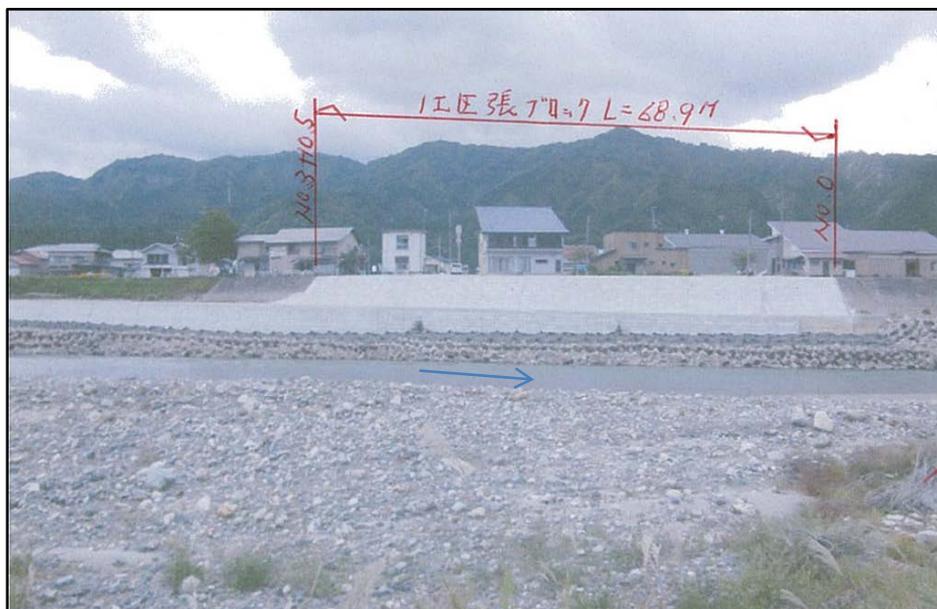
被災後

査定番号	23年災 第5189号	事業主体	福島県
路河川名	一級河川 伊南川		
分類	施設復旧 河川		
施工箇所	南会津郡只見町大字福井地内		
復旧概要	復旧延長 L=287.0m(左岸) 積ブロック工 A=600m ² 張ブロック工 A=1,846m ² 根継工 L=17.5m	決定額	103,072千円

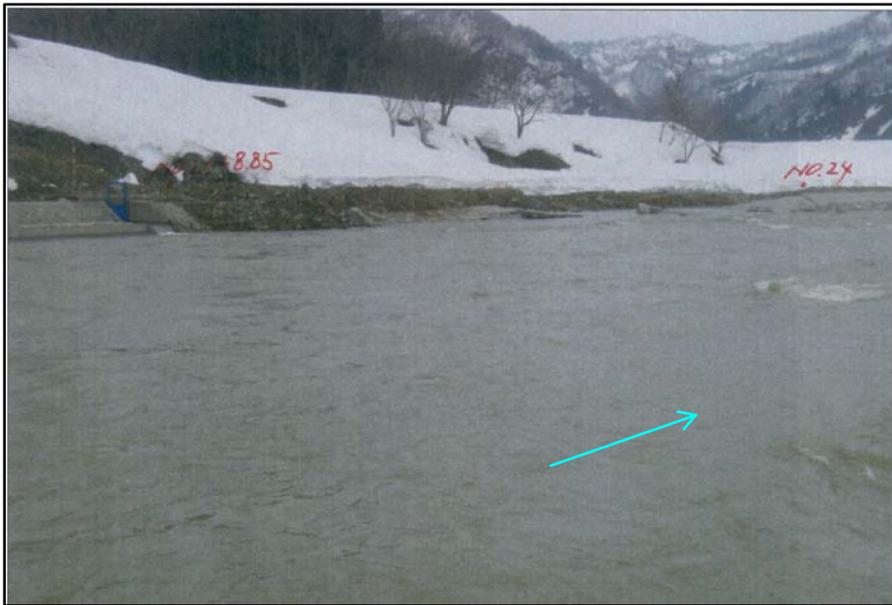
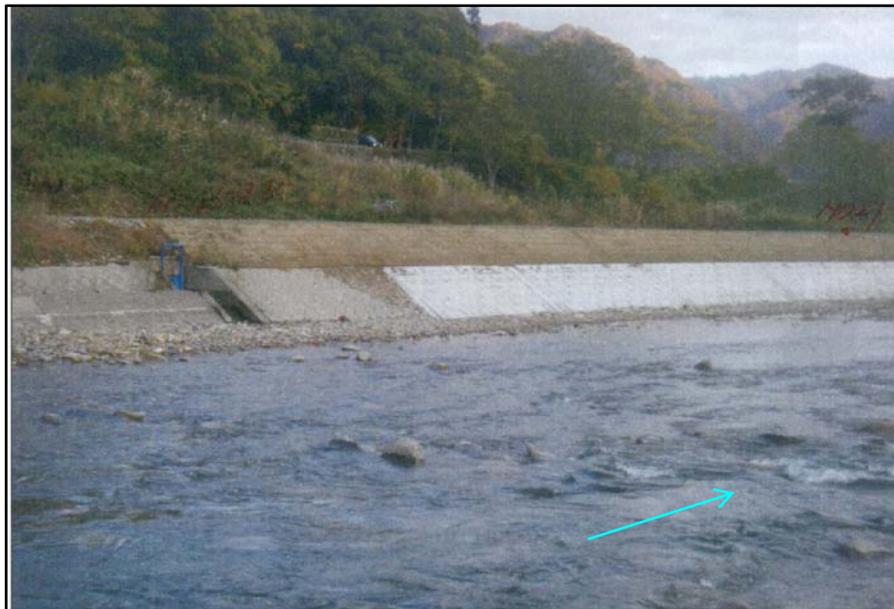
被災後

査定番号	23年災 第5218号	事業主体	福島県
路河川名	1級河川 蒲生川		
分類	施設復旧 河川		
施工箇所	南会津郡只見町大字蒲生字居平1号地内		
復旧概要	復旧延長 L=568.3m (左岸 485.9m) (右岸 82.4m) ブロック張工 A=831m ² ブロック積工 A=313m ²	決定額	57,248千円

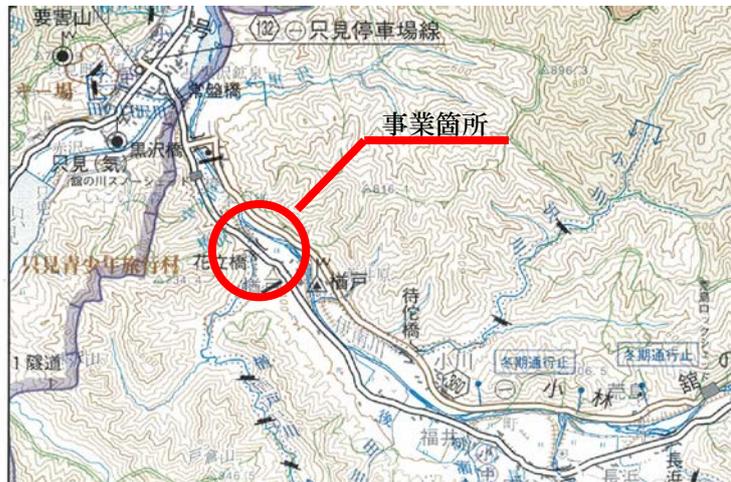
平成23年7月末に発生した新潟・福島豪雨により花立橋は橋脚基礎部が洗掘され沈下し、衝撃で主桁及び橋台が損傷する被災を受け全面通行止めとなりました。
