福島第二原子力発電所
周辺地域の安全確保に関する協定に
基づく状況確認について

2013年3月8日

福島第二原子力発電所

1. 2号機復旧状況について

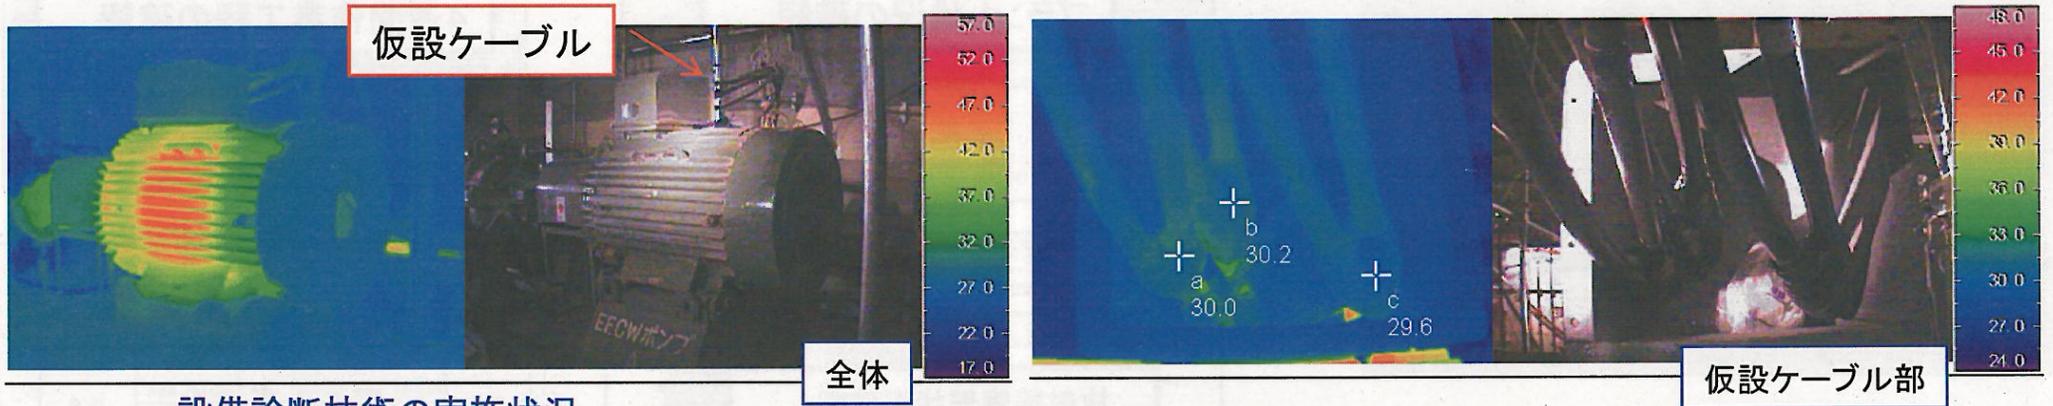
仮設電源や仮設ケーブルに対しては「赤外線サーモグラフィ診断」により、接続部・敷設状態に異常が無いことを確認。本設設備における、ポンプ・電動機など回転機器に対しては「振動診断」「赤外線サーモグラフィ診断」「潤滑油診断」により状態監視を実施、設備の健全性維持に努めた。

設備診断技術 赤外線サーモグラフィ診断例：2号機 非常用ディーゼル発電設備冷却系ポンプA

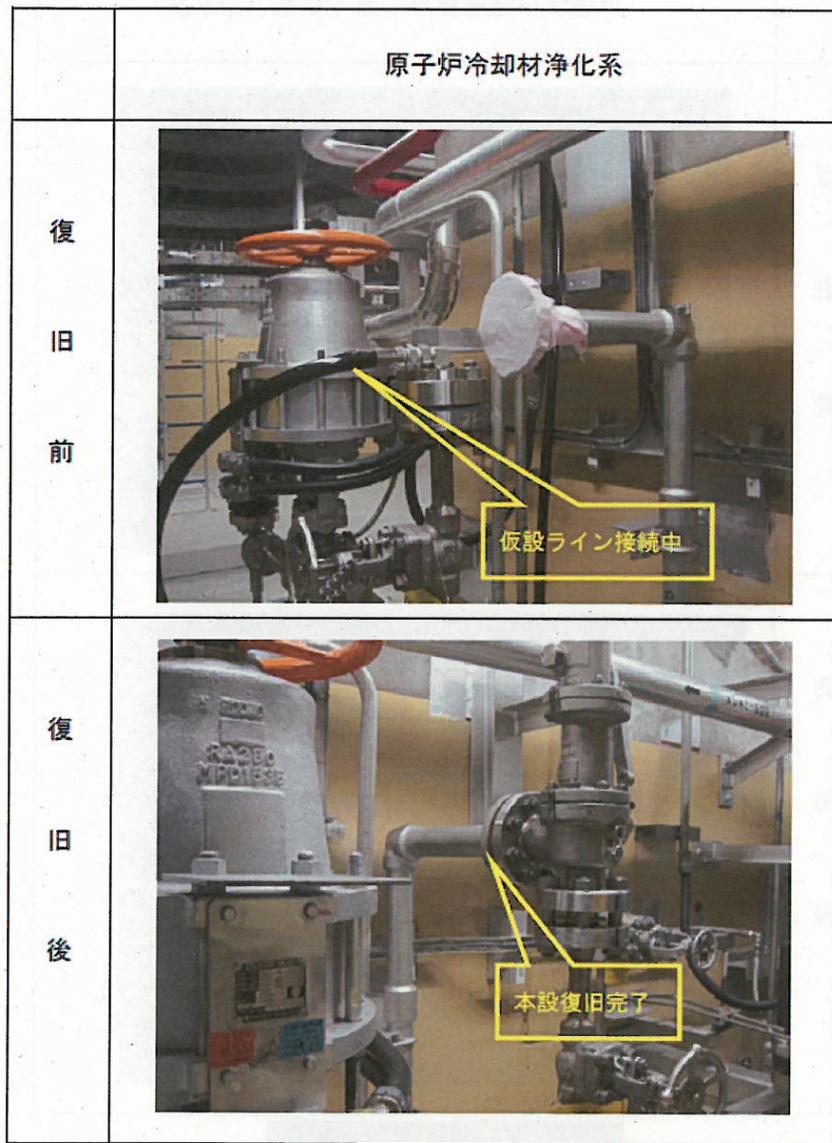
本設復旧完了日 H25.1.22

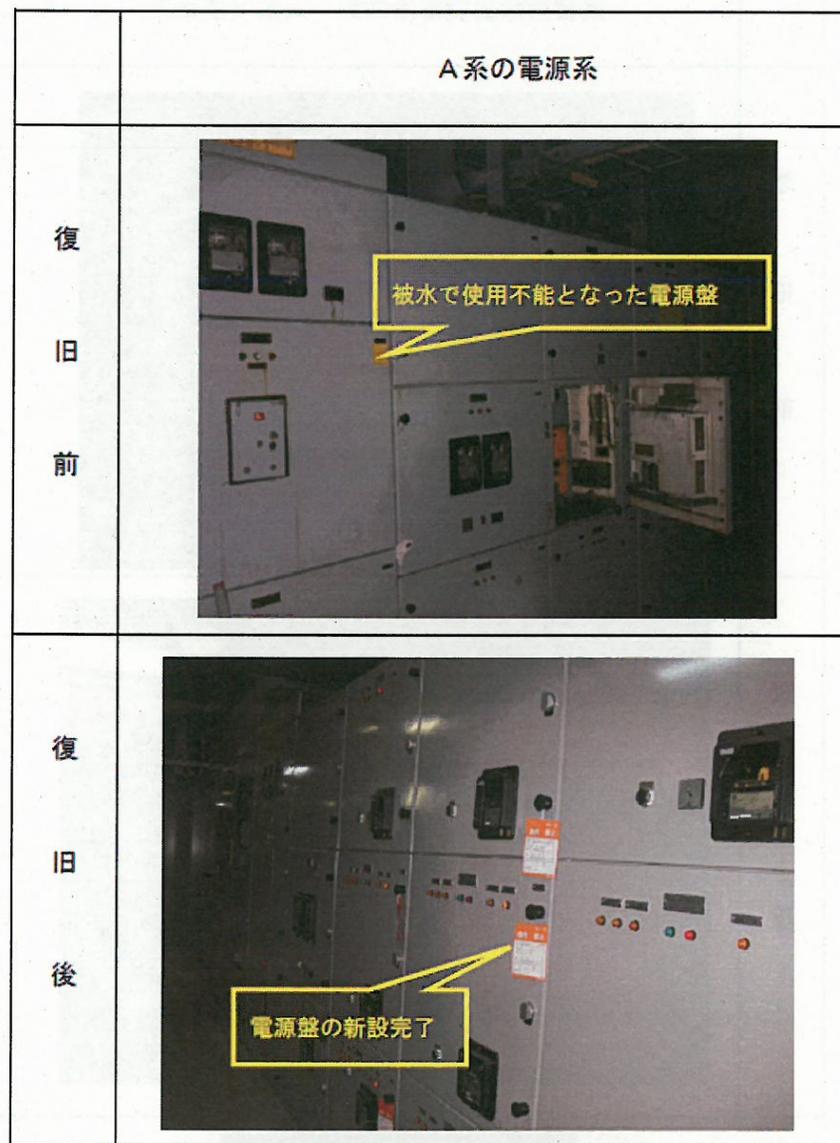
本設復旧完了日 H24.11.12

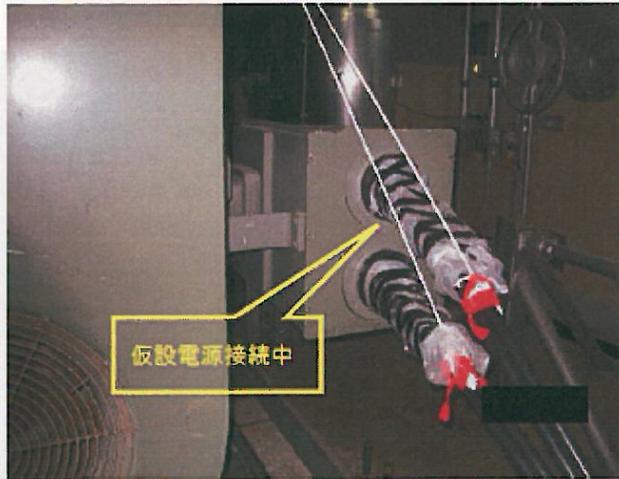
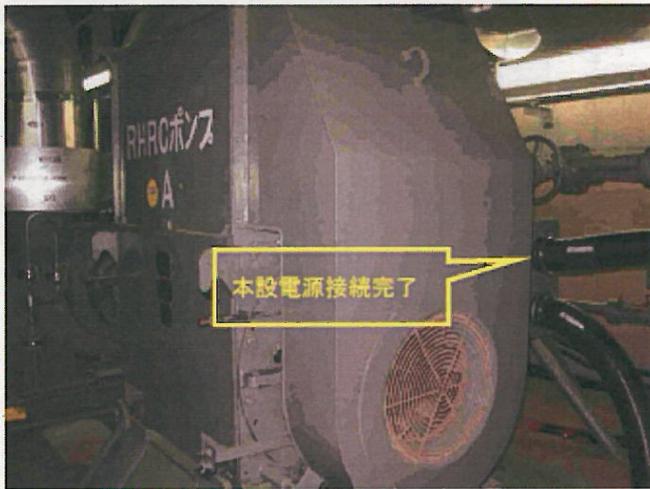
残留熱除去機器冷却系 A系（淡水系）
復旧前

復旧後

本設復旧完了日 H24.11.28

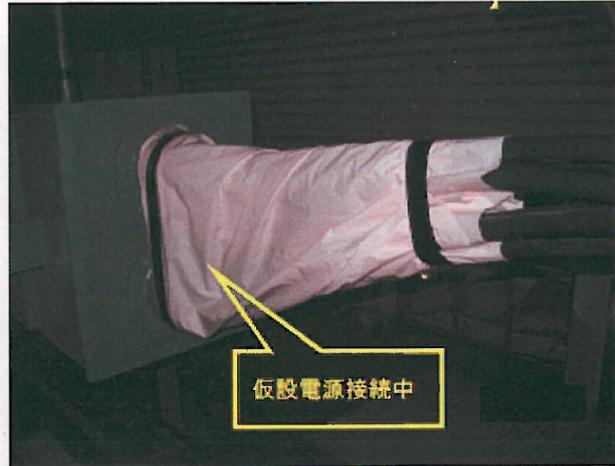
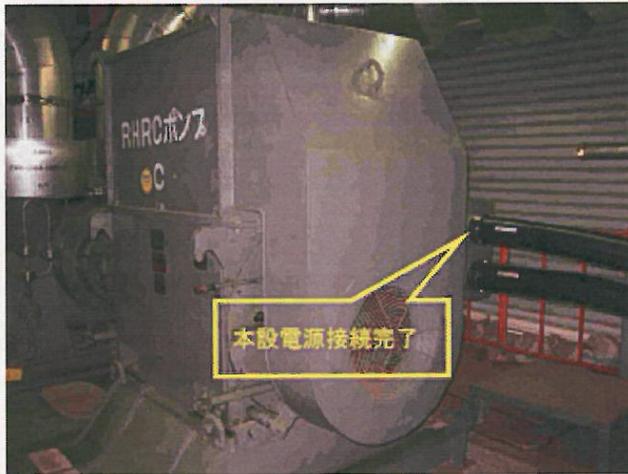
残留熱除去機器冷却系 C系（淡水系）
復旧前

復旧後

本設復旧完了日 H24.11.28

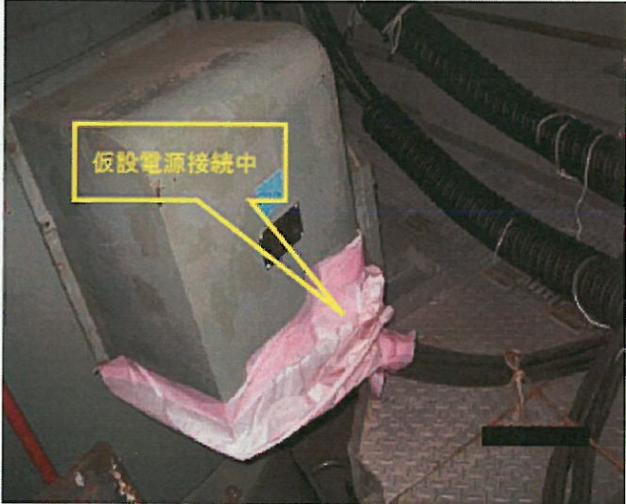
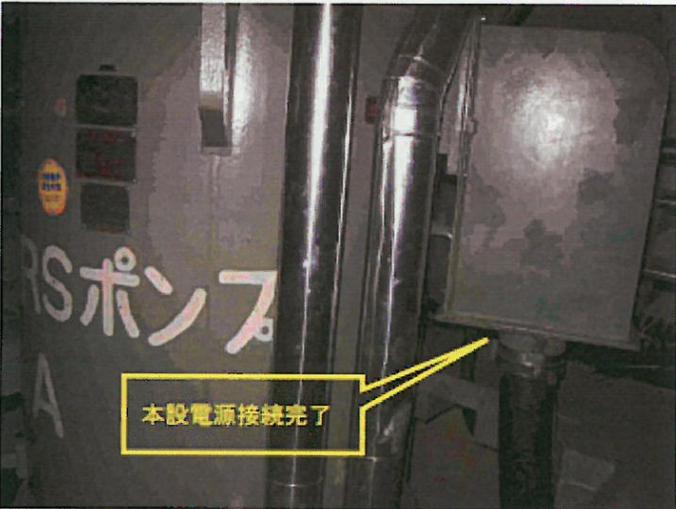
残留熱除去機器冷却系 A系（海水系）	
復旧前

復旧後

本設復旧完了日 H24.11.26

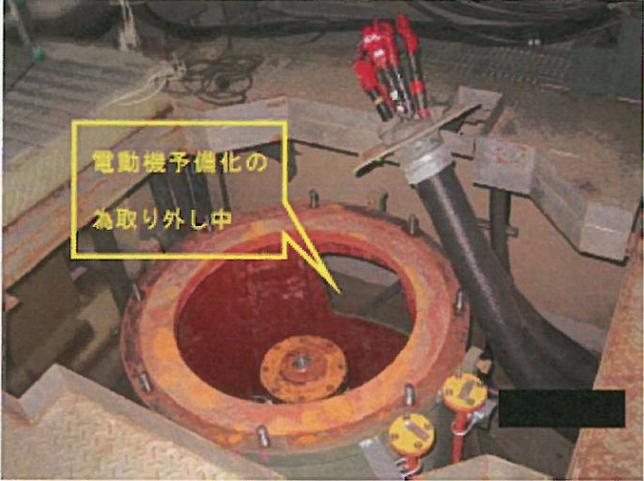
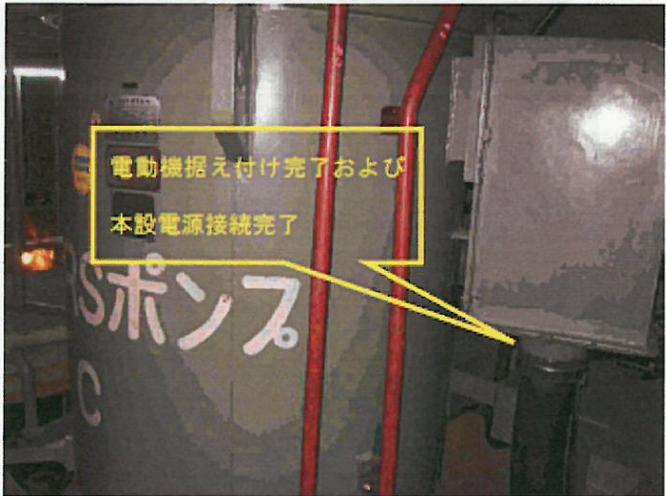
残留熱除去機器冷却系 C系（海水系）	
復旧前

復旧後

本設復旧完了日 H24.11.29

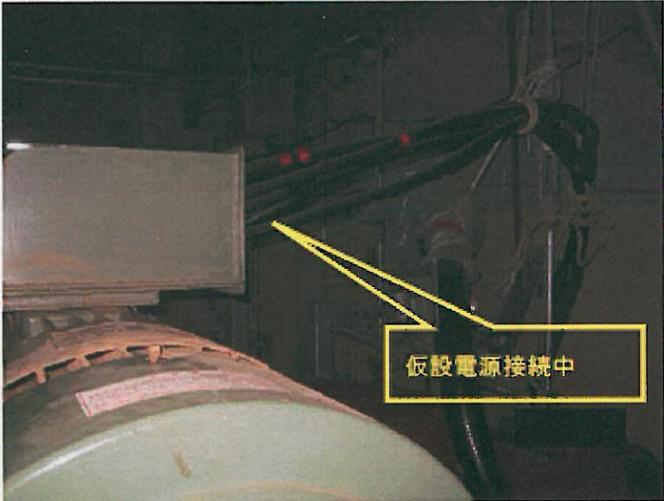
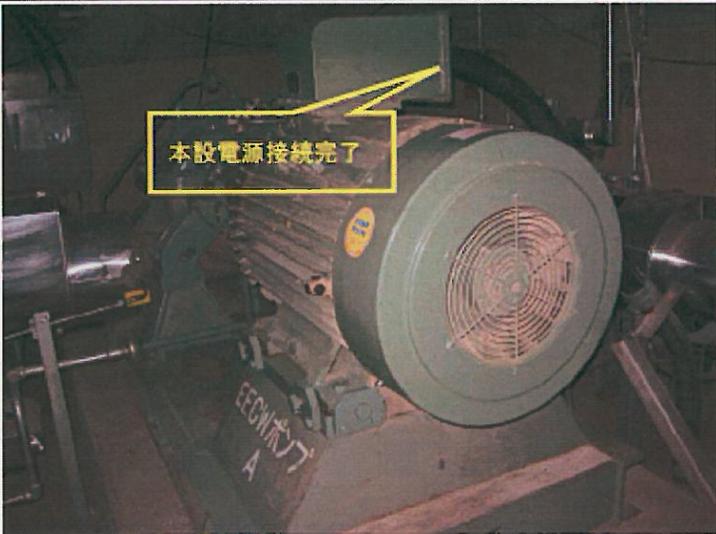
非常用ディーゼル発電設備冷却系 A系
復旧前

復旧後

本設復旧完了日 H24.11.26

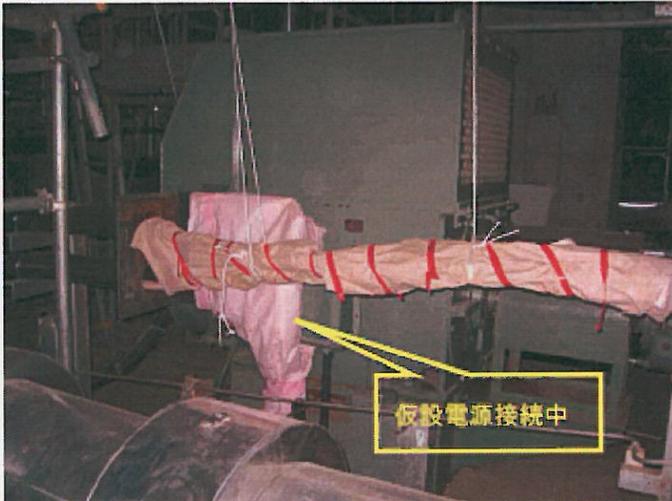
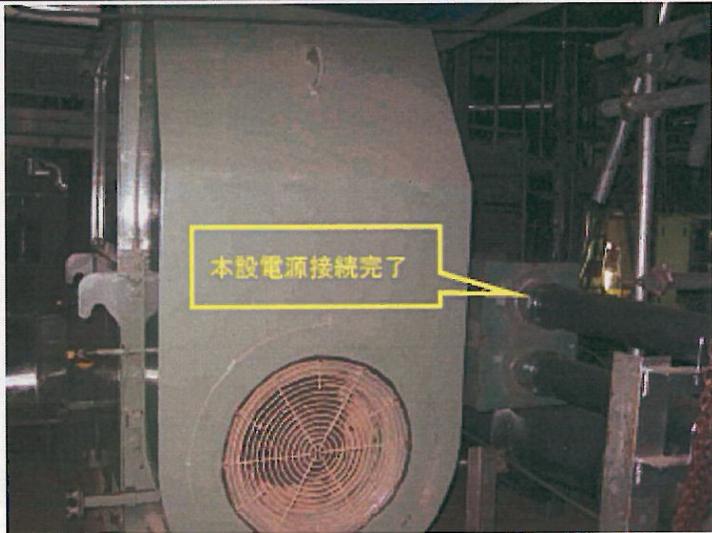
原子炉補機冷却系
復旧前

復旧後

本設復旧完了日 H24.11.29

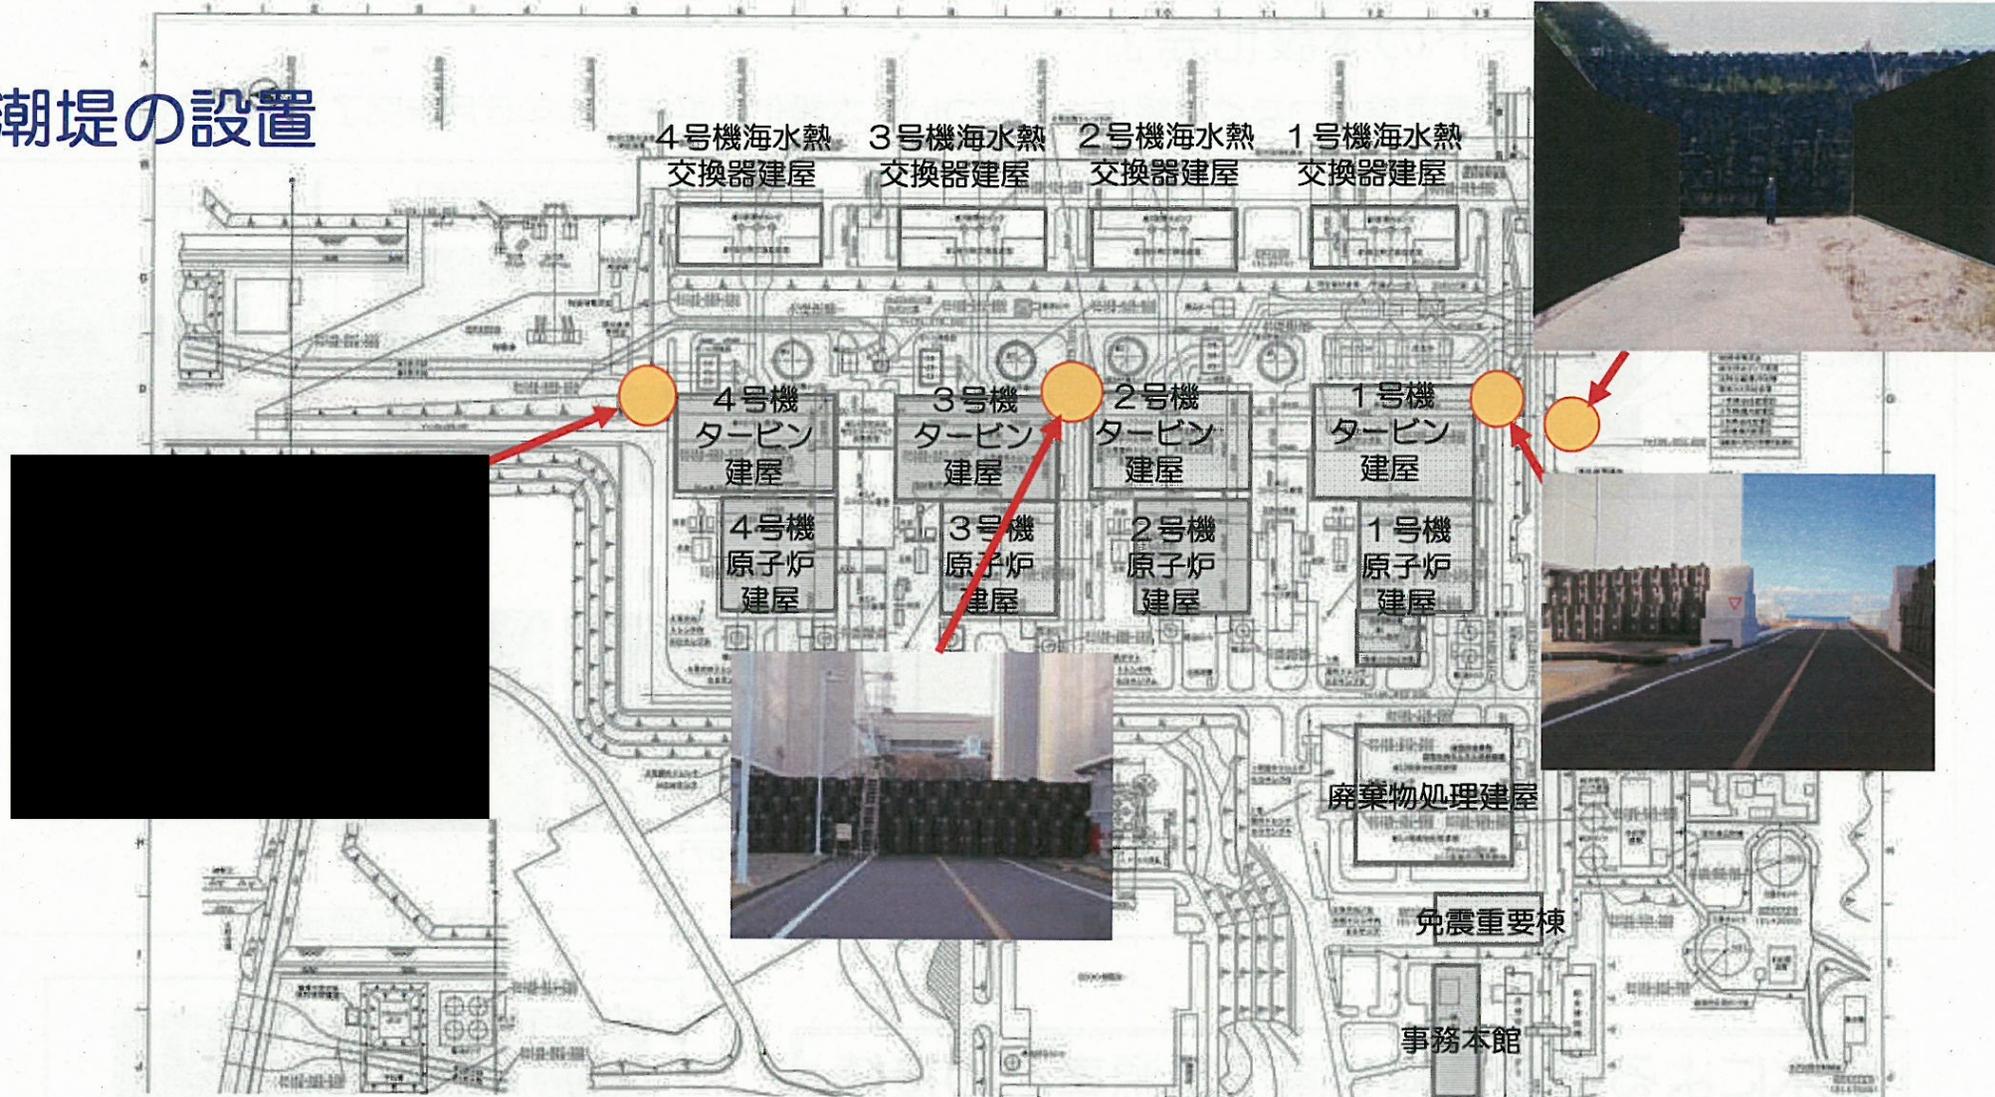
防潮堤の設置

※緊急安全対策にて、土木学会指針による想定津波高さ5.2m+不確定性9.5m+地盤沈下0.7mを考慮した高さ15.4mの防潮堤を設置
また、車両通過用開口からの浸水時でも原子炉建屋内に流入しないことを評価・確認済み

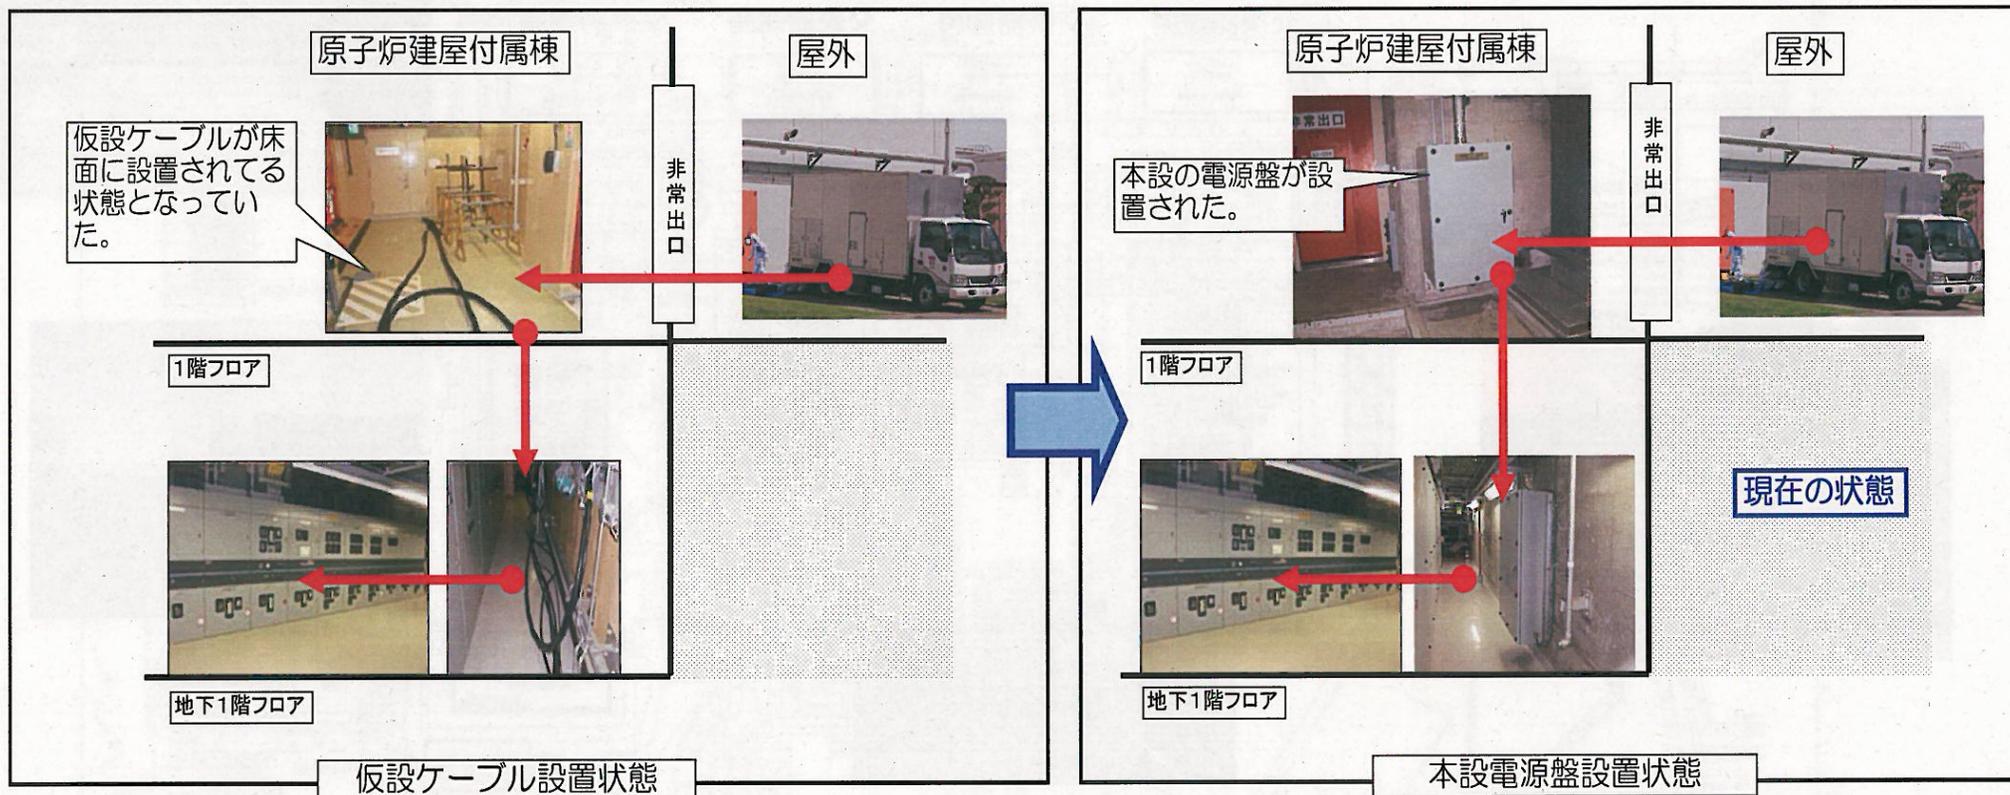
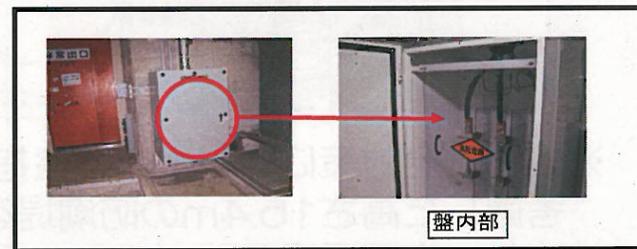
緊急時、高圧電源車と電源盤をつなぐ接続ルートについて本設化（平成24年5月末完了）を完了した。

被水による影響低減や高圧電源車との接続の信頼性向上を図った。

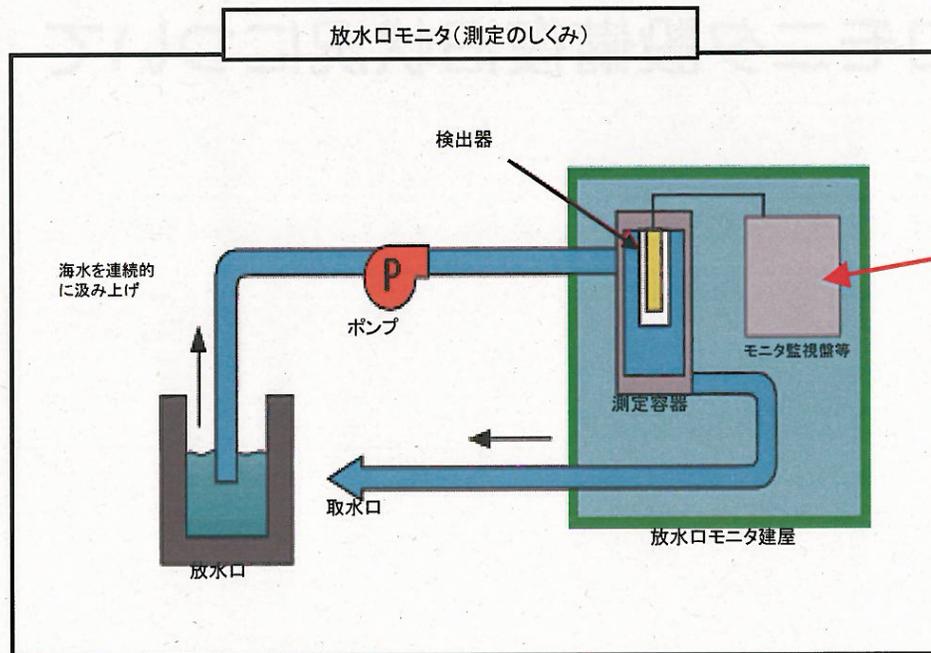
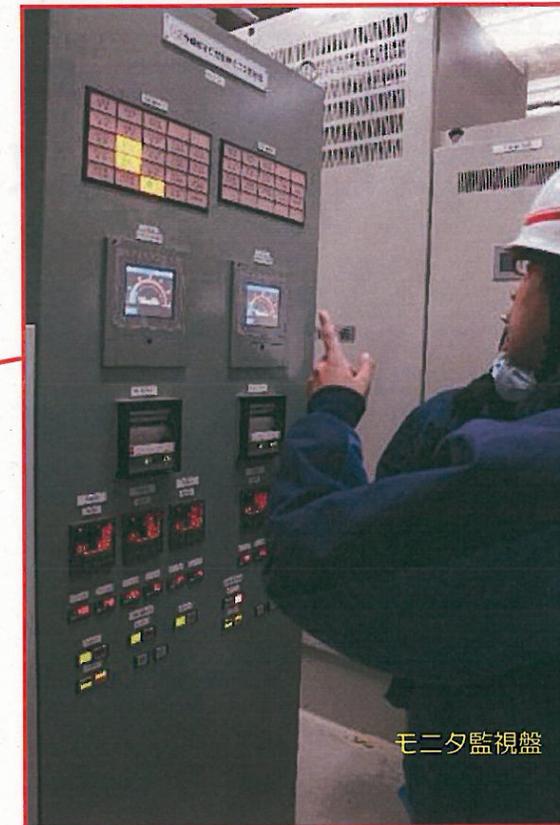
放水口は、原子炉で発生する蒸気を冷やして水に戻すための冷却水（海水）や、洗濯廃液、シャワー廃液、プラント余剰水といった液体廃棄物の他、発電所構内の雨水などが放出される場所です。
放水口モニタは、発電所の各放水口にそれぞれ設置して、放水口から放出される液体の放射線を測定する装置です。

放水口からポンプで海水を連続的に汲み上げ、放水口モニタ建屋内にある検出器で海水中の放射線を測定。
測定値はモニタ監視盤を通して記録されます。
測定を終えた海水は、取水口に返されます。

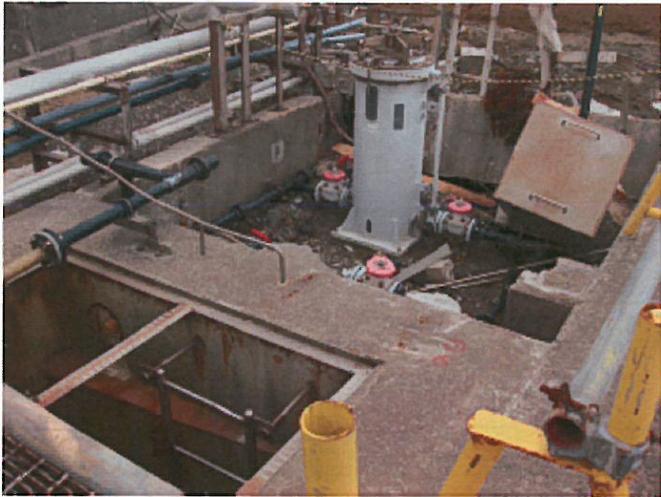
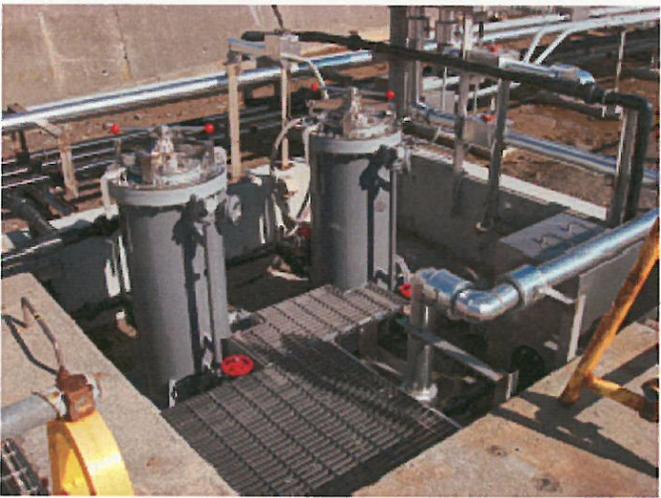
1・2号放水口モニタ
復 旧 前

復 旧 後

本設復旧完了日 H25.2.18

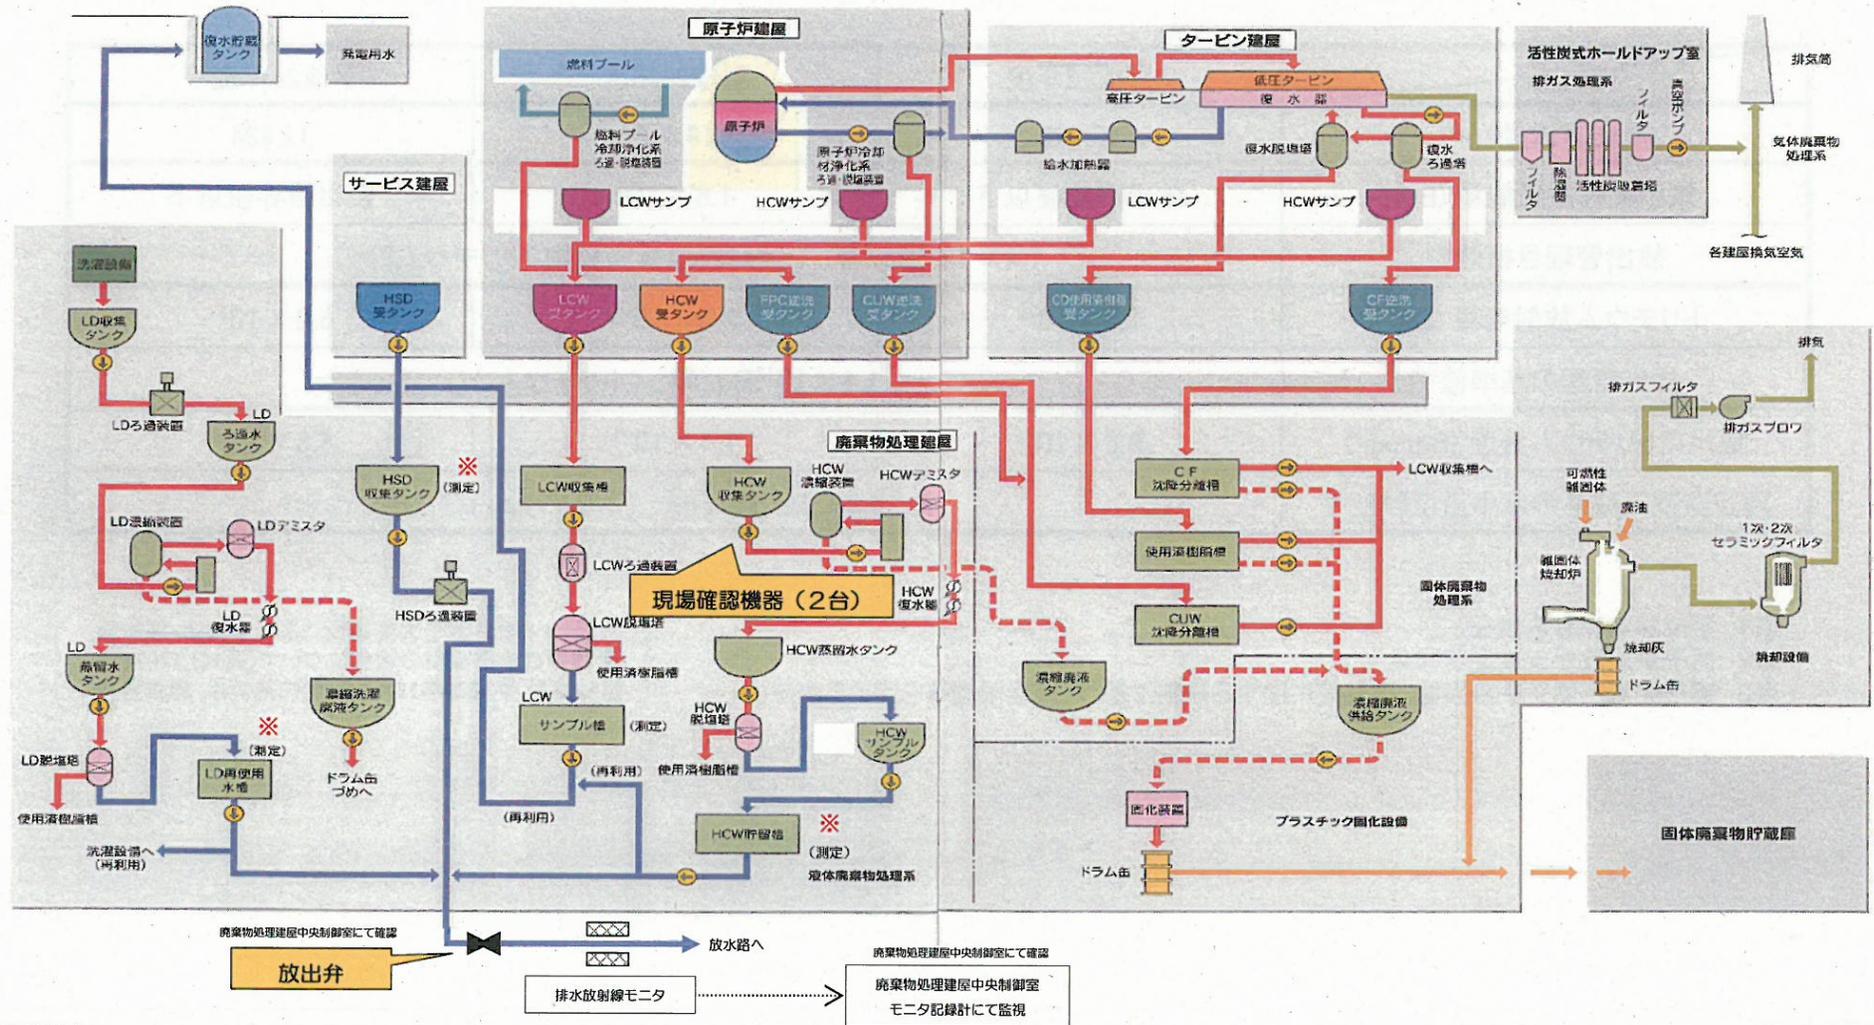
液体廃棄物処理系 概略図

- LCW(低電導度廃液)系(機器ドレン)
- HSD(シャワードレン)系
- HCW(高電導度廃液)系(床ドレン等)
- 排ガス処理系 焼却系
- SPS(使用済樹脂)系
- 固体廃棄物処理系
- LD(洗濯廃液)系

※：(測定) はサンプリング測定箇所を示す

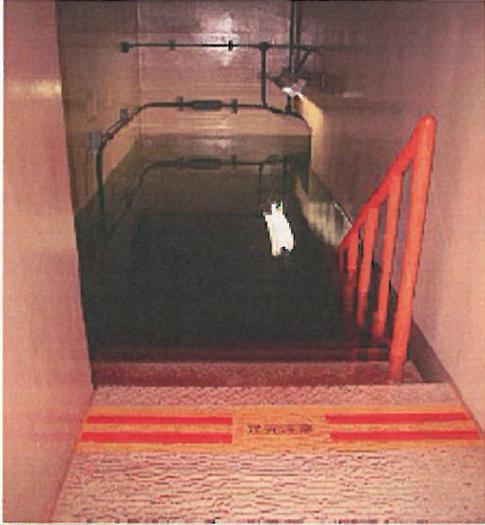
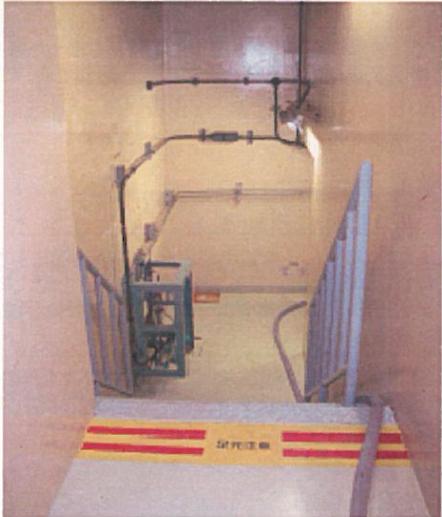
液体廃棄物処理系 1. 2号機廃棄物処理設備 低電導度廃液系(B) サンプ室	
復 旧 前

復 旧 後

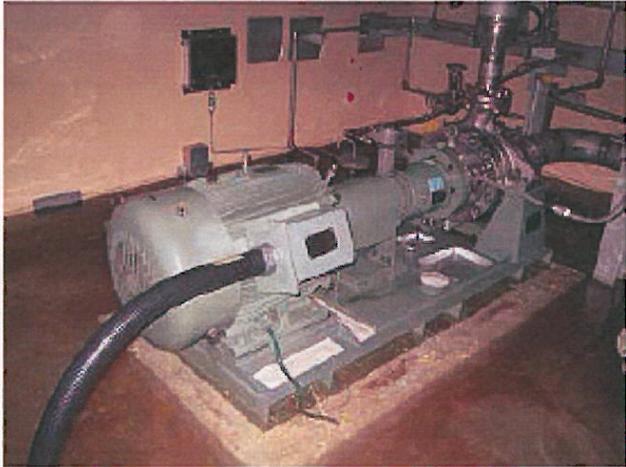
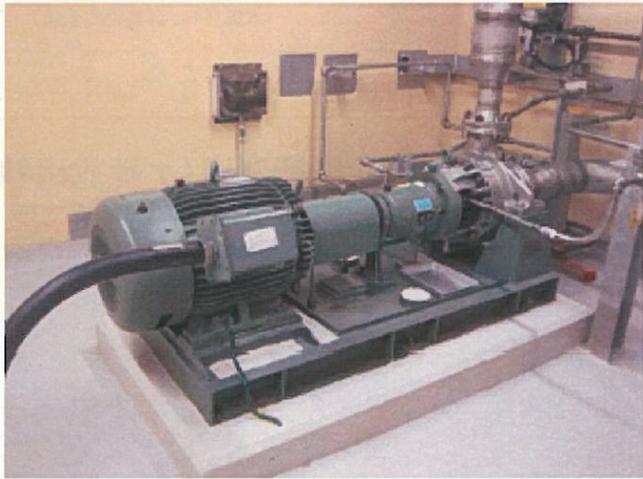
液体廃棄物処理系 1. 2号機廃棄物処理設備 高電導度廃液系収集ポンプ(A)	
復 旧 前

復 旧 後

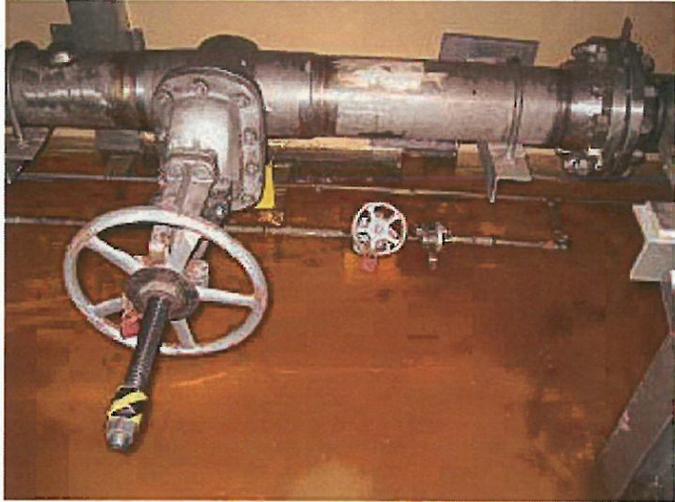
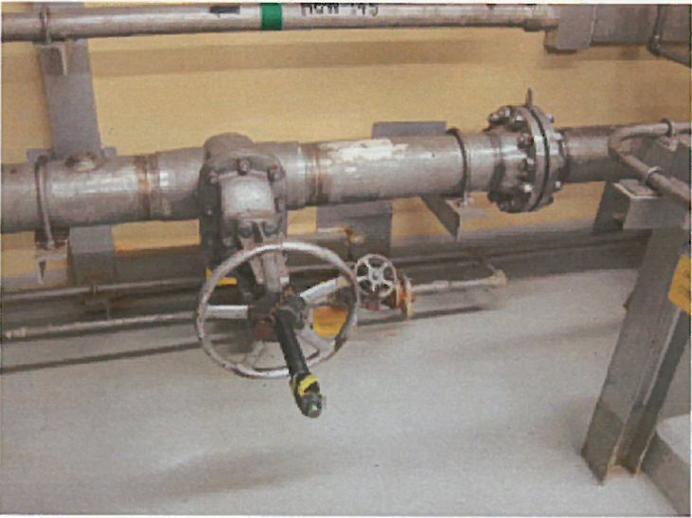
液体廃棄物処理系 1, 2号機廃棄物処理設備 高電導度廃液系収集ポンプ(C)室	
復 旧 前

復 旧 後

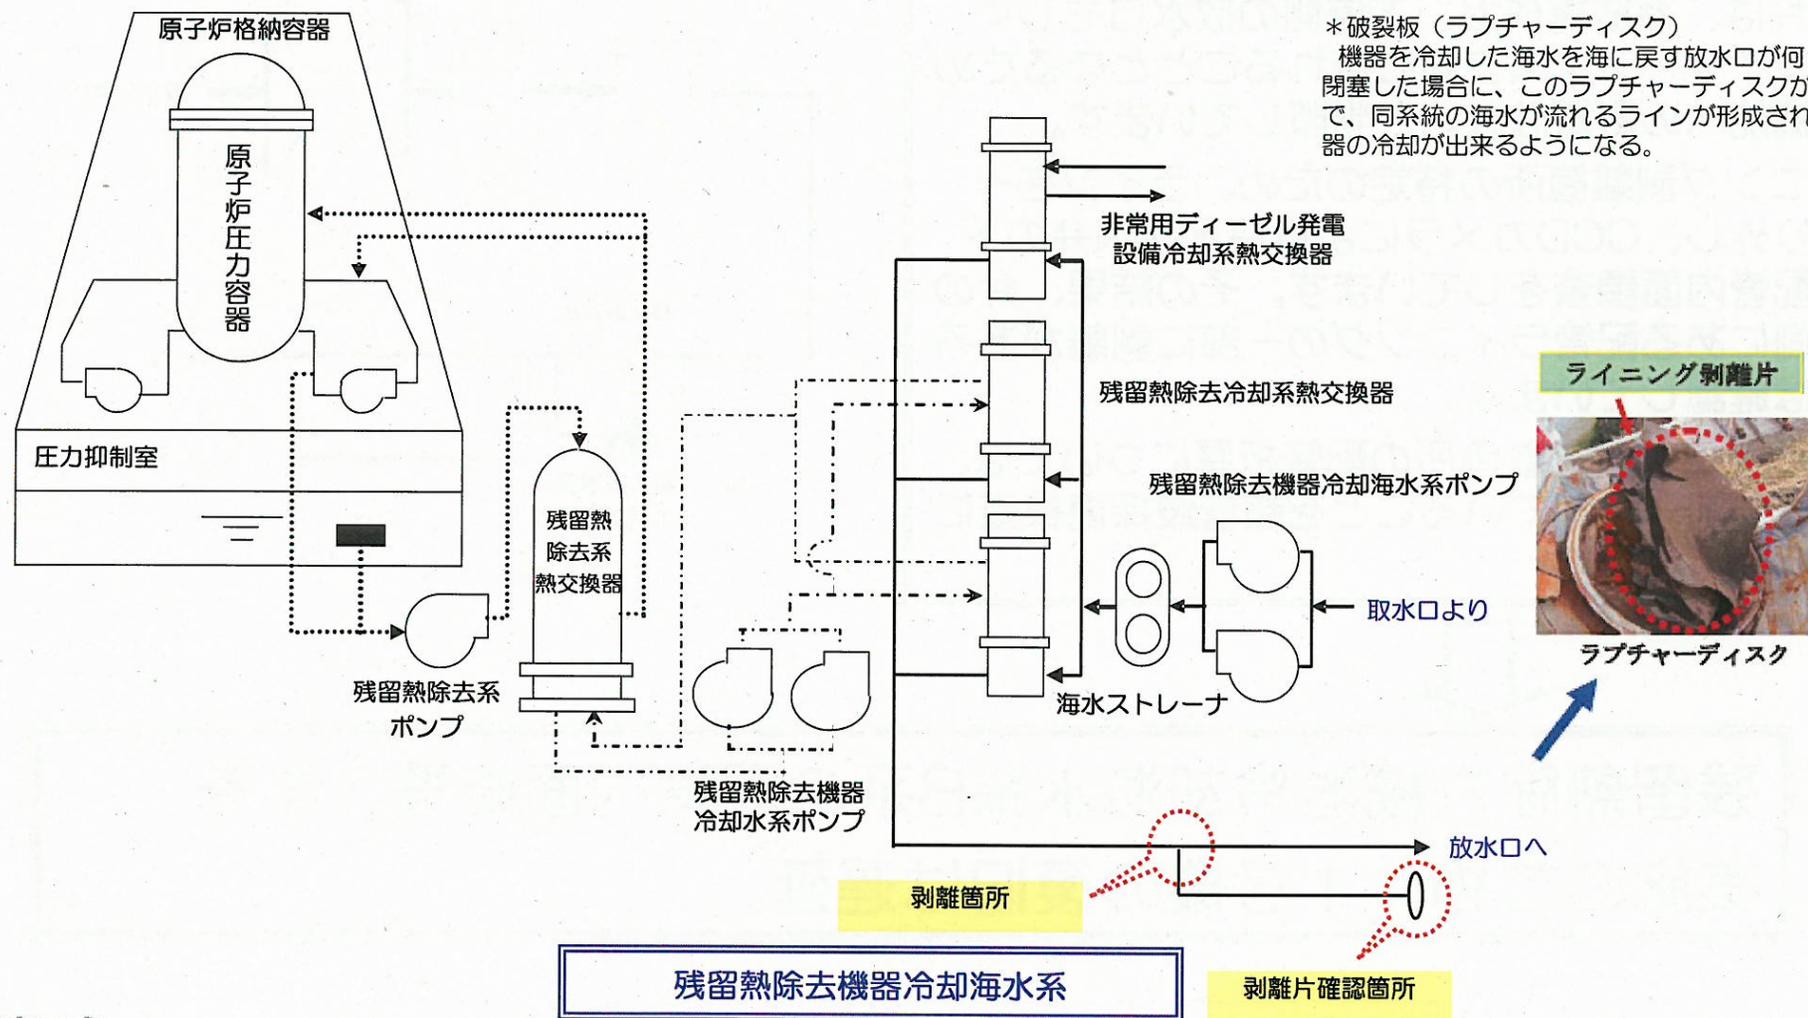
H25.2.26 1号機 残留熱除去機器冷却海水系B系破裂板（ラブチャーディスク）*点検のため、破裂板を取外したところ、配管内面のライニングが剥離し、破裂板部に集積していることを確認。（H25.3.5お知らせ済み）

*破裂板（ラブチャーディスク）
機器を冷却した海水を海に戻す放水口が何らかの原因で閉塞した場合に、このラブチャーディスクが破裂することで、同系統の海水が流れるラインが形成され、継続的に機器の冷却が出来るようになる。

残留熱除去機器冷却海水系B系の配管内面修理工事を
実施のため、1号機の復旧は遅延。

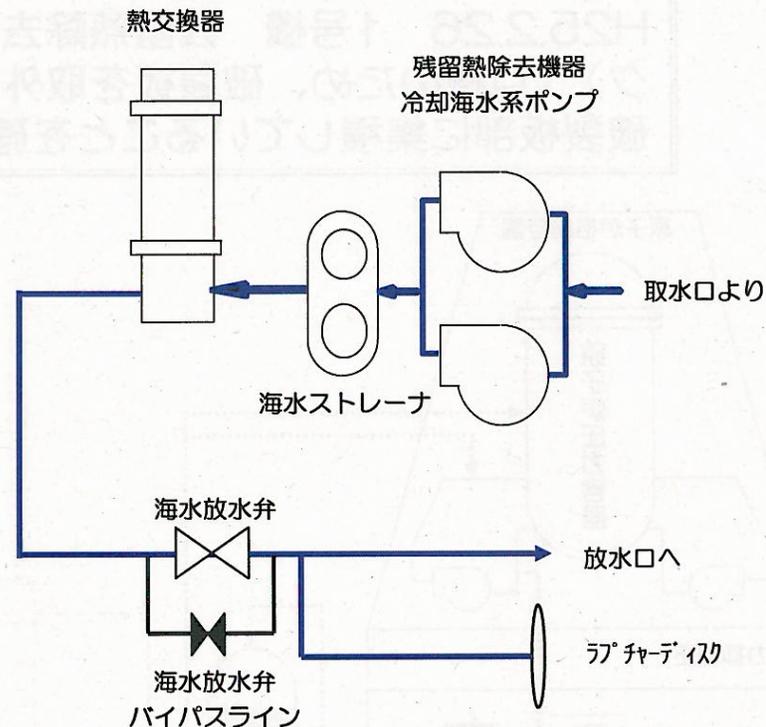
- 当該システムを運転しても放水口側とラプチャーディスク側に海水が流れ熱交換器の冷却が可能であるため、システムの機能には影響はありません。
- 剥離片は、システム構成上、下流側の放水口もしくはラプチャーディスク側に流れることとなるため、システム機能への影響はないと判断しています。
- ライニング剥離箇所の特定のため、ラインを一部取り外し、CCDカメラにより海水放水弁の下流の配管内面調査をしています。その結果、弁の下流側にある配管ライニングの一部に剥離があることは確認しています。
- 当該ライニング剥離箇所の配管板厚については、必要板厚を確保していることを超音波探傷検査にて確認しています。

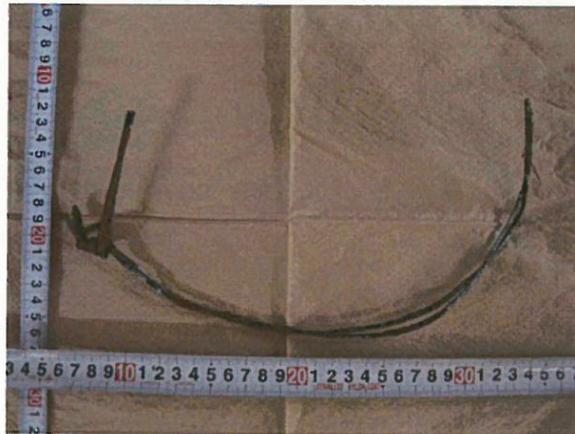
針金

H25.3.4 異物らしき物を水中カメラにて確認

H25.3.5 異物らしき物を回収 物品の特定（針金・プラスチック片）

混入しても機器等へ影響を及ぼさず、かつ数量確認を行わない物であることから、異物以外と判断。協定対象外。

H25.3.7 不適合管理委員会審議 不適合グレード「Ⅲ」 公表区分「その他」
（公表区分「その他」：定期的にとりまとめて公表）
